Date du rapport 2010-05-27

Société DÉTECTION
THERMIQUE JD
Adresse 1265 HENRI-LOUIS
BEAUDOIN
ST-RÉDEMPTEUR

Client ROULOTTE ETC

Thermographeur JEAN DUGUAY

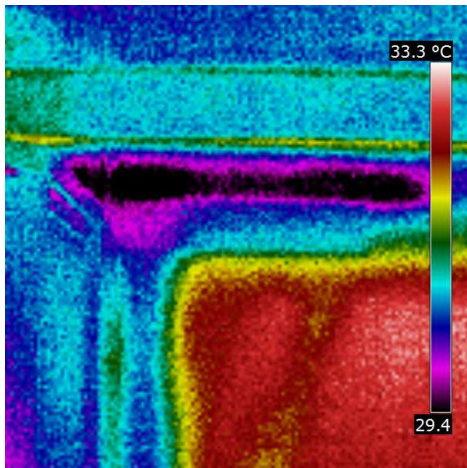
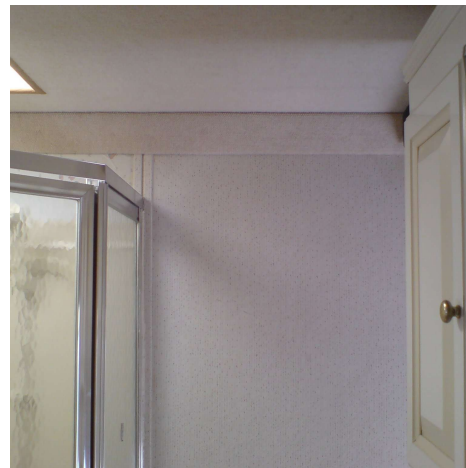
INFILTRATION PROVENANT DU TOIT.

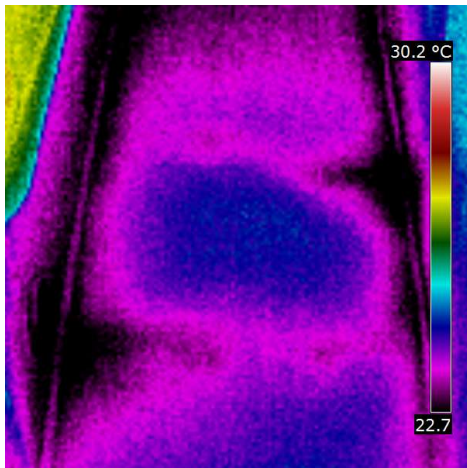
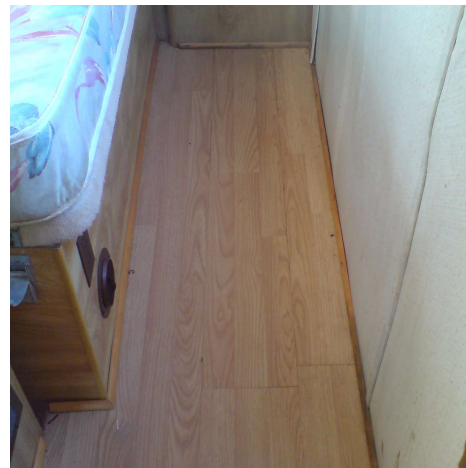
INFILTRATION D'EAU PROVENANT DU PLANCHER.

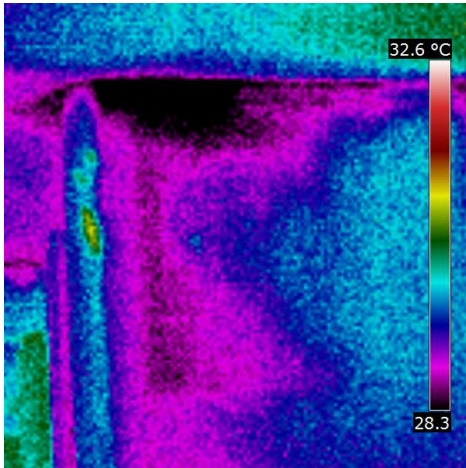
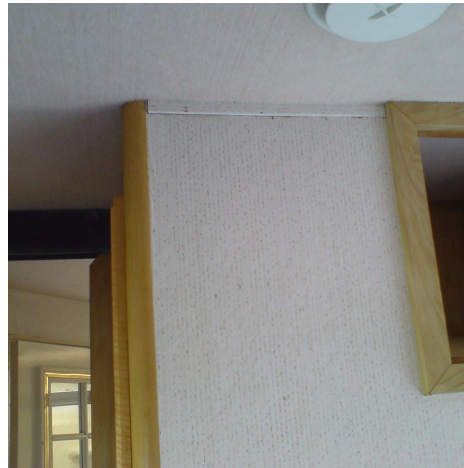
INFILTRATION D'EAU PROVENANT DU TOIT.

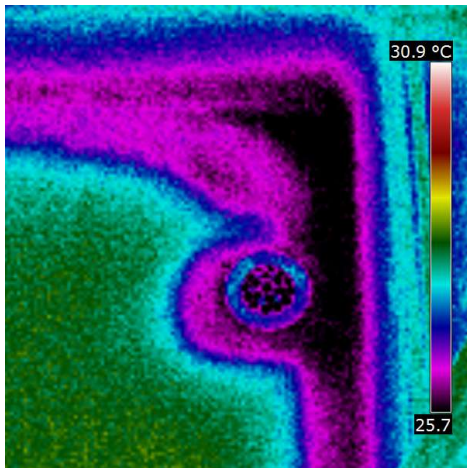
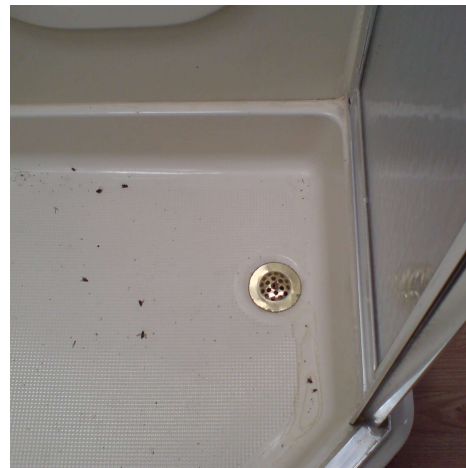
INFILTRATION D'EAU PROVENANT DU DRAIN. NOUS POUVONS CONSTATER QU'IL Y A MOISSISURE SOUS LE PLANCHER DE LA DOUCHE.

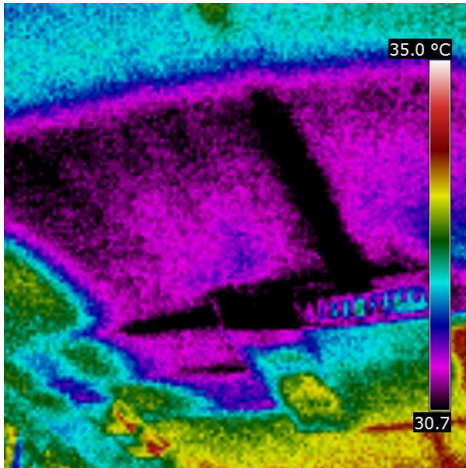
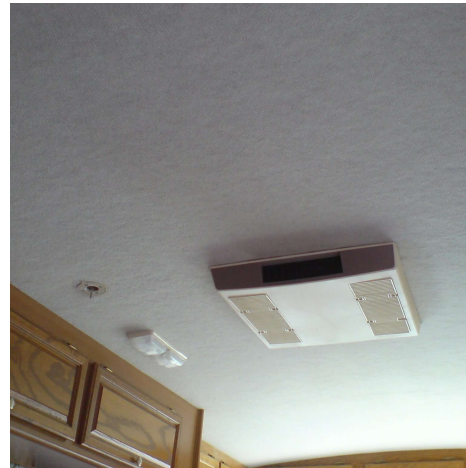
INFILTRATION D'EAU PROVENANT DU CLIMATISEUR. L'EAU EST ACCUMULÉ DANS L'ISOLANT DU TOIT QUI CAUSE DE LA MOISSURE.

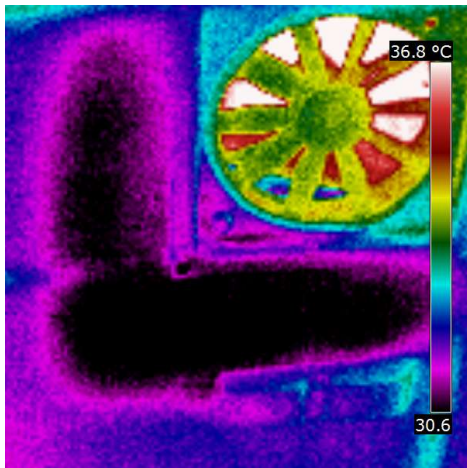
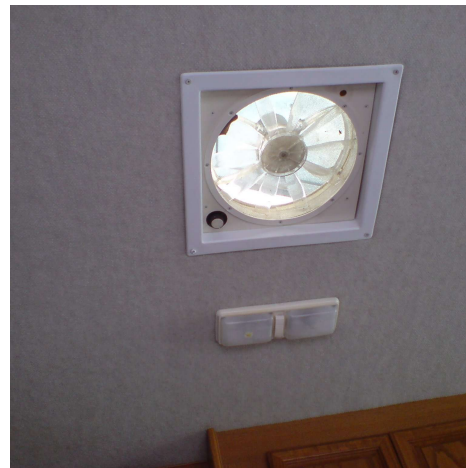
INFILTRATION PROVENANT DU VENTILATEUR DU PLAFOND.

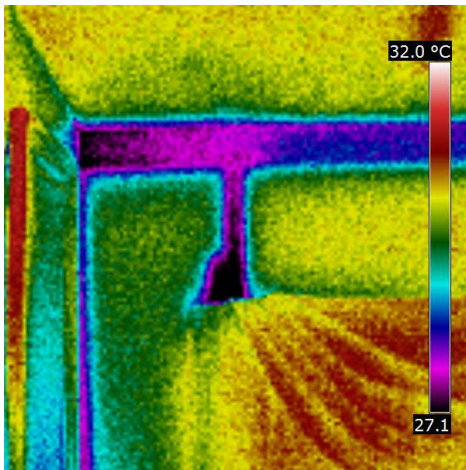
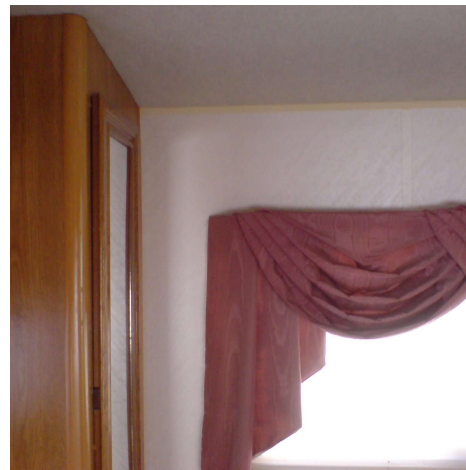
INFILTRATION PROVENANT DU COIN DU MUR. NOUS POUVONS VOIR L'EAU QUI S'ÉCOULE LE LONG DU RENFORT.
