**DÉTECTION
THERMIQUE JD**

**Rapport d'inspection
de type préachat**

Duplex

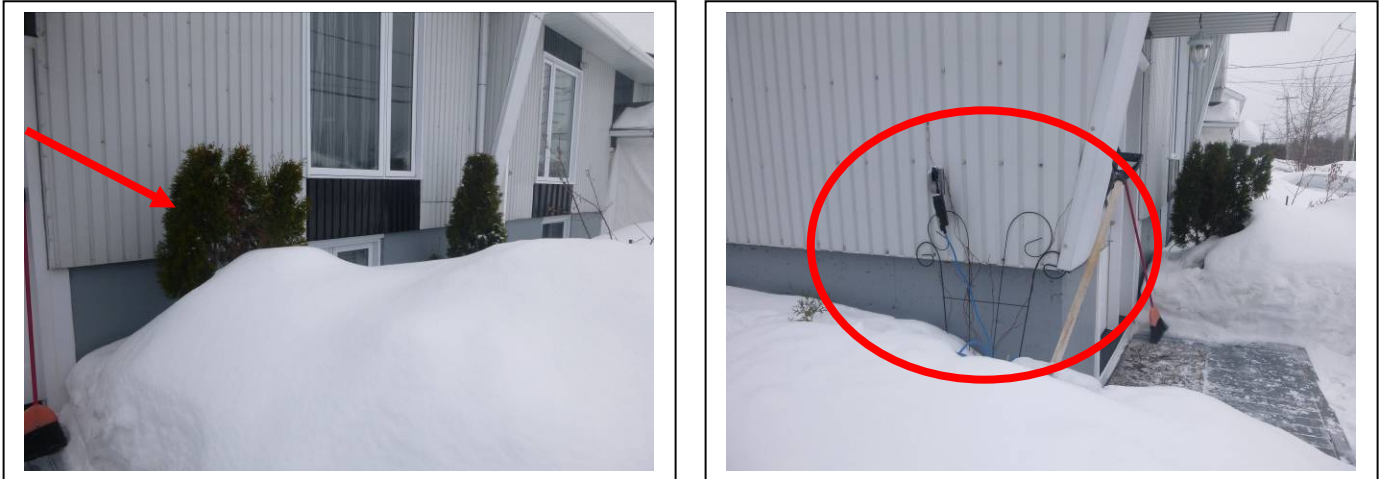
Des arbustes sont collés au revêtement extérieur. Toute végétation cause une stagnation de l'humidité par l'empêchement de la circulation d'air et par le contact direct entre le végétal humide et le bâtiment. **Nous recommandons que soient enlevés ou déplacés les arbustes, ou au minimum qu'ils soient taillés régulièrement pour éloigner la source d'humidité et permettre à l'air de circuler le plus possible. Nous recommandons d'éviter tout contact entre la végétation et le bâtiment. Il est recommandé de plutôt installer les aménagements de ce genre à 6 pieds des fondations. La terre humide contenant les racines ne devrait pas être en contact avec le bâtiment. On recherchera plutôt un sol se drainant le mieux possible au pourtour des fondations ou une pente imperméable éloignant l'eau sur 6 pieds.**

La végétation grimpante sur le mur latéral de la maison garde l'humidité collée sur celle-ci. L'humidité contribue à la détérioration des matériaux de construction et représente une caractéristique recherchée par les insectes et les parasites. **La végétation grimpante doit être retirée.**

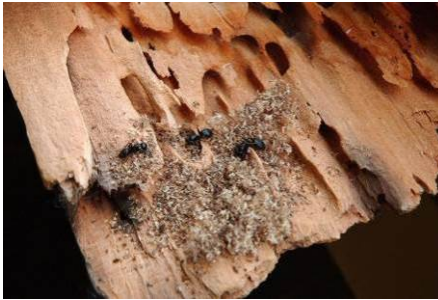
Nous avons remarqué des pièces de bois en contact avec le bâtiment, dans le sol ou très près de celui-ci.

Le bois doit être protégé des intempéries par un traitement/teinture ou peinture approprié. Sans cette protection, sa détérioration s'accélère puisqu'il devient vulnérable aux effets de l'eau et de l'humidité.

Nous recommandons de peindre, teindre ou traiter les pièces de bois à proximité du bâtiment dès que nécessaire, ou de simplement les enlever lorsque possible.

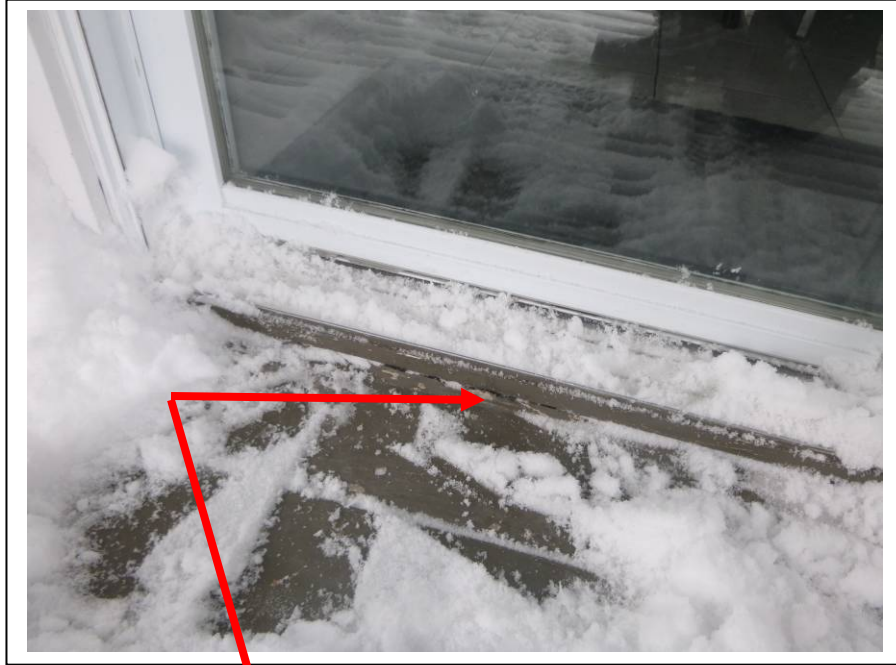
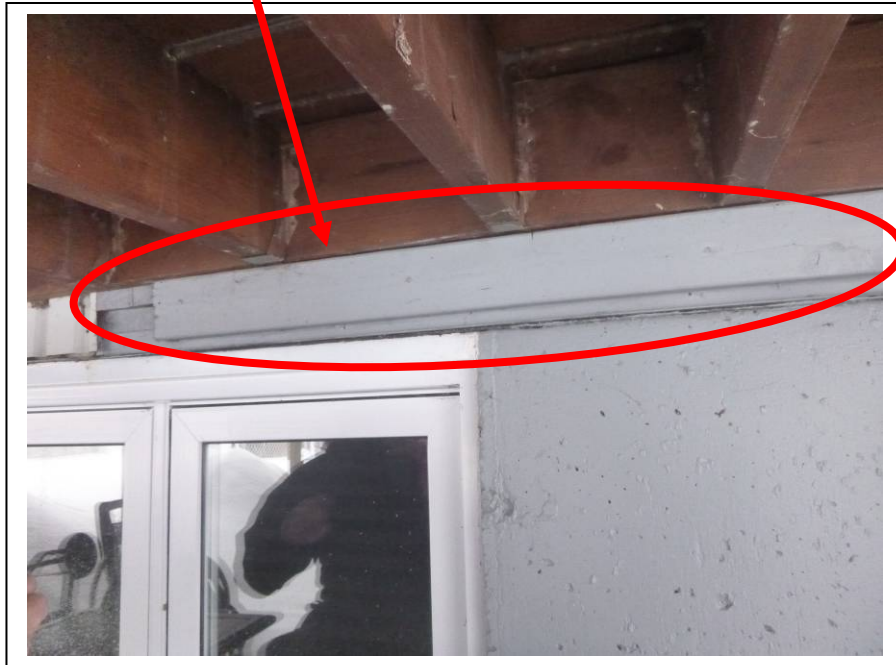
Une installation de solin serait idéale à la galerie arrière pour éviter l'écoulement de l'eau sur le revêtement extérieur (tôle) et une partie en bois sous la galerie. Toutefois, aucune trace d'écoulement n'a été observée au moment de notre inspection. **Cependant, nous recommandons d'installer un solin ou bien au minimum de colmater le joint pour éviter des infiltrations d'humidité en contact avec le bâtiment.**

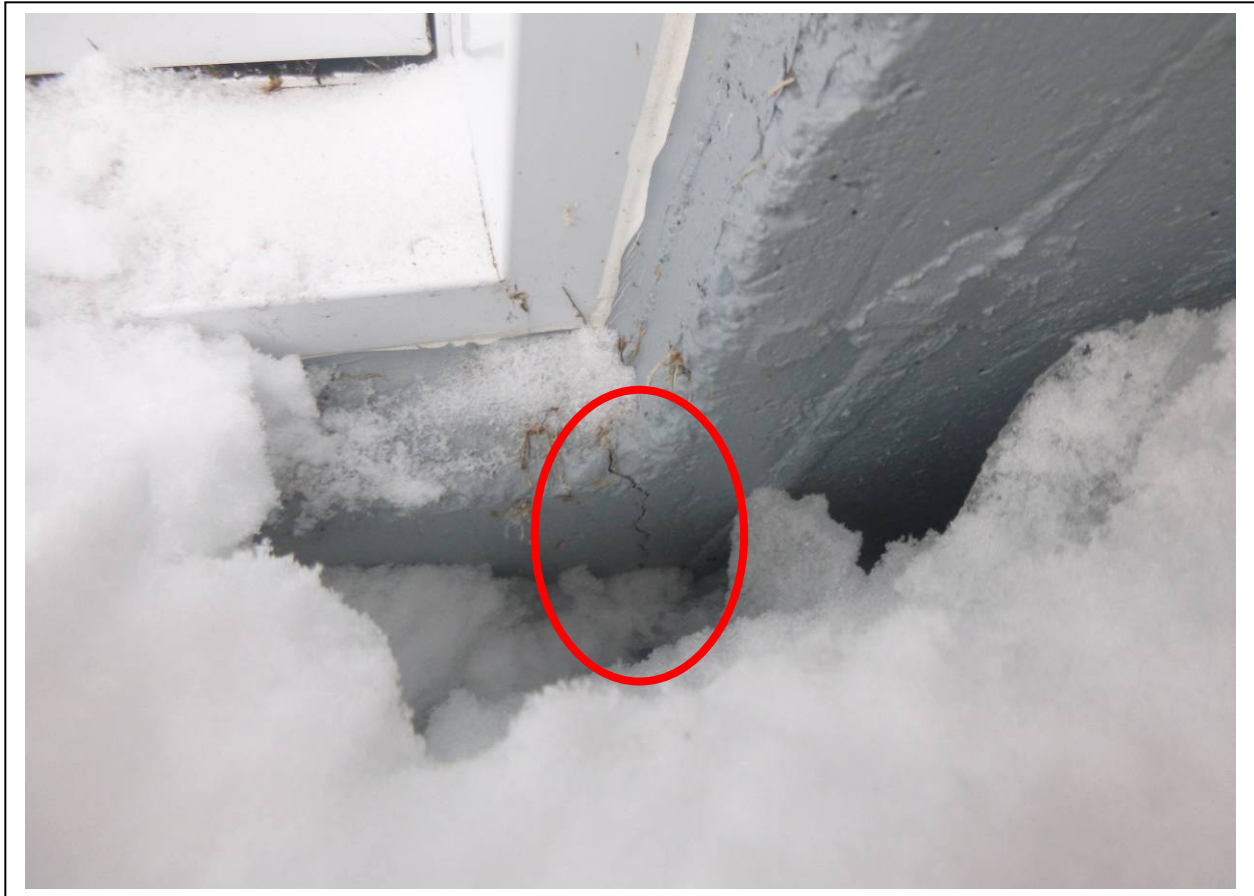
La fondation du bâtiment est en béton coulé et est protégée à l'aide d'une peinture. Nous remarquons une fissure dans le sol. La fondation semble en bon état général selon a ce que l'on peut observer, car beaucoup de neige au pourtour du bâtiment. Même si nous n'avons pas relevé de fissure problématique, nous recommandons de rester vigilant pour localiser l'apparition de fissure.

Ces fissures sont causées soit par le retrait du béton, mouvement du sol, pression exercée sur le solage causé par le gonflement du sol et représentent un risque d'infiltration. Il est essentiel d'inspecter ces fissures deux fois par année afin de s'assurer qu'elles ne bougent pas davantage. Si cela est le cas, il est important de consulter un spécialiste en fissure afin d'apporter un correctif dans les plus brefs délais. Toute fissure est un accès possible pour des infiltrations d'eau. **Les fissures hors sol présentent des risques faibles à moyens d'infiltration d'eau. Les fissures doivent être colmatées pour éviter les risques d'infiltration d'eau qui, par l'effet du gel et du dégel, détériorent le béton. Nous suggérons de réparer les fissures à l'aide de polyuréthane à fondation.**

Nous recommandons de colmater la fissure dans le sol à l'aide de polyuréthane à béton situé à l'arrière du bâtiment. Nous recommandons également de creuser jusqu'à la base de la fissure et d'installer une membrane pour protéger la zone (URGENT). Toutefois, les fissures dans le sol doivent être idéalement scellées par un entrepreneur spécialisé compétent.

Les fissures dans le sol doivent être idéalement scellées par un entrepreneur spécialisé compétent.

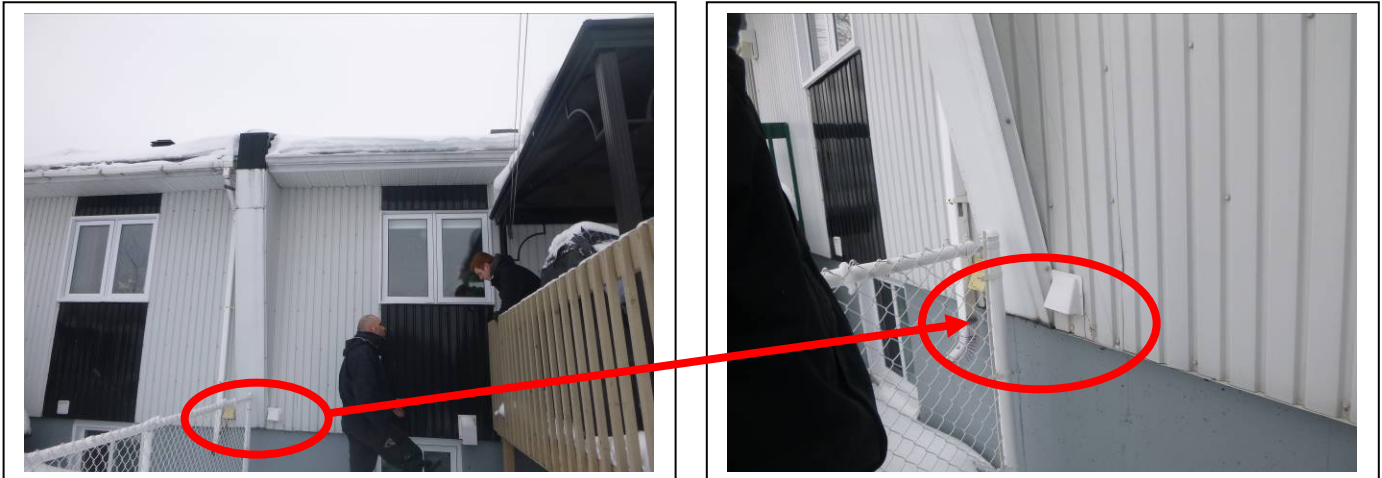
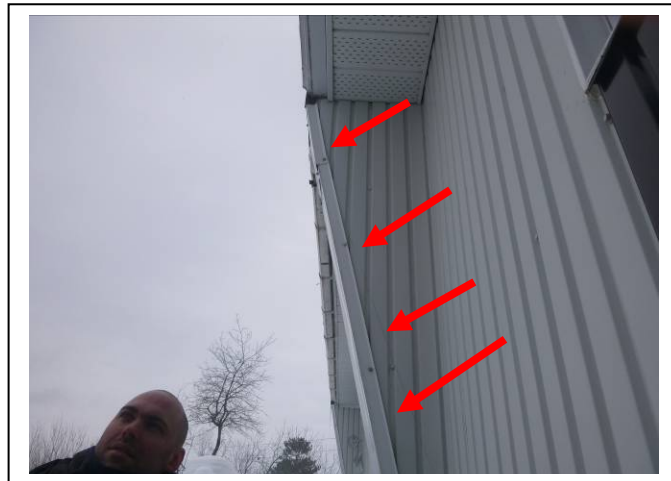
Nous remarquons qu'à la base de la séparation des deux bâtiments ne semble pas étanche puisque nous pouvons observer des traces noires ce qui nous indique une infiltration probable dans cette installation artisanale. **Nous recommandons de retirer une partie de la moulure de finition (avant et arrière du bâtiment) et de s'assurer que les composantes sont en bonne condition et finalement colmater de chaque côté de la moulure à l'aide de FLEXTRA, ou modifier l'installation afin qu'elle soit étanche.**

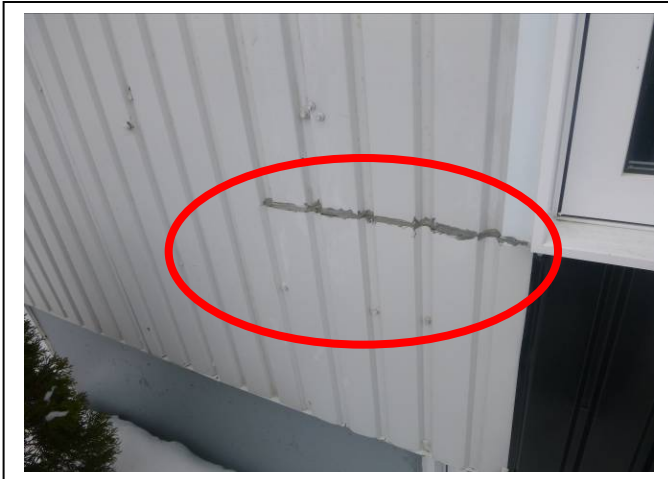
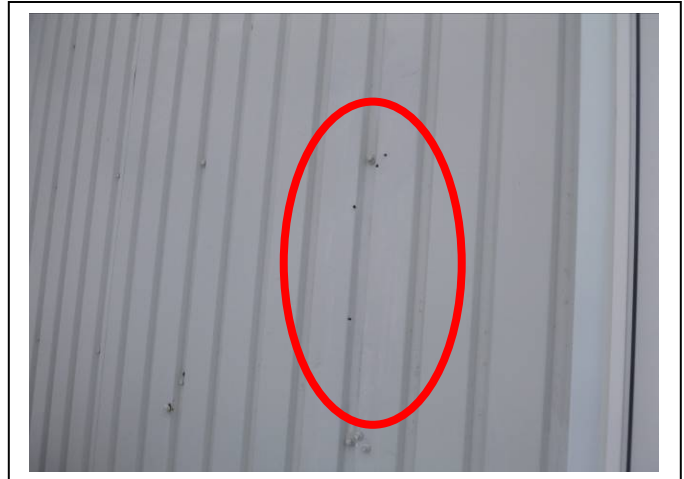
Nous remarquons (photo de gauche) qu'une portion du revêtement en façade du bâtiment devrait chevaucher la section inférieure pour éviter d'avoir un joint vers le haut. Toutefois, celui-ci a été colmaté. **Nous recommandons une installation dans les règles de l'art pour éviter des infiltrations au niveau des composantes derrière le revêtement extérieur.**

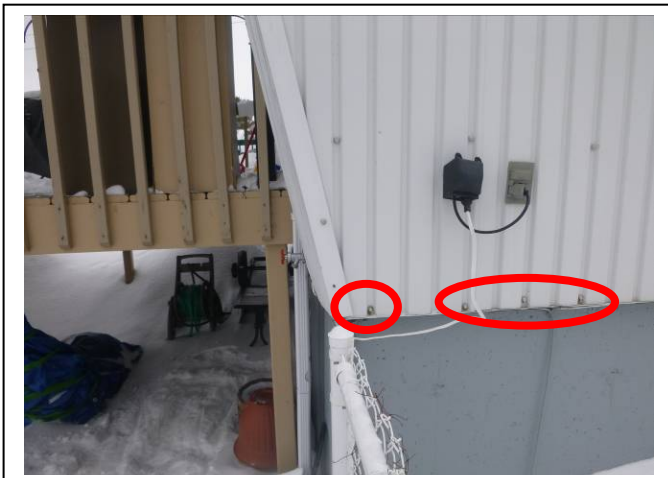
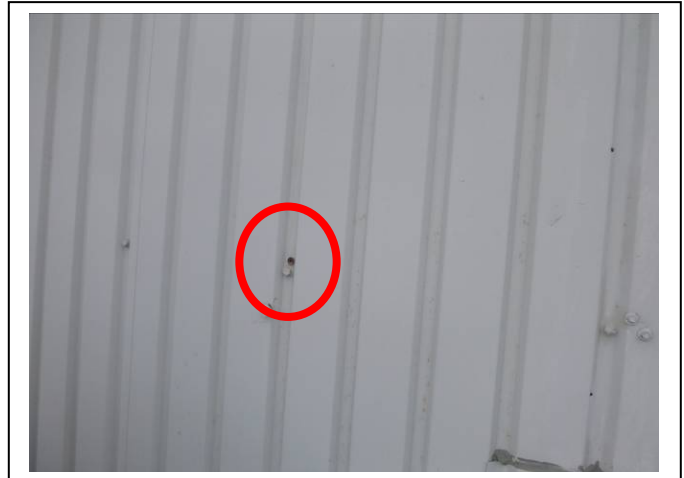
Nous remarquons de petites ouvertures ainsi que quelques vis corrodées sur le revêtement extérieur.

Nous remarquons à quelques endroits des vis du revêtement extérieur qui commencent à corroder. **Nous recommandons de remplacer les vis endommagées en privilégiant un équipement à l'épreuve de la rouille (vis galvaniser), prévoir des vis d'un calibre plus gros. Nous recommandons également que les petites ouvertures soient colmatées à l'aide d'un scellant de type FLEXTRA.**

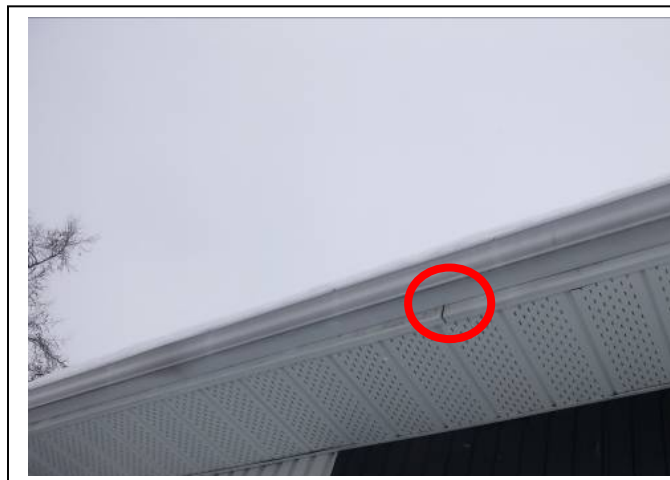
Nous remarquons que la rive du débord de toit est protégée d'un fascia de tôle ce qui est l'idéal. **Toutefois, nous recommandons de colmater les joints pour éviter d'avoir des infiltrations et d'endommager les composantes en bois derrière.**

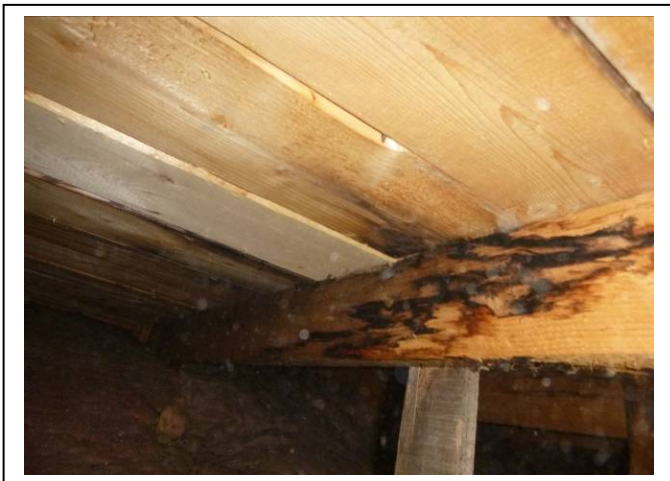
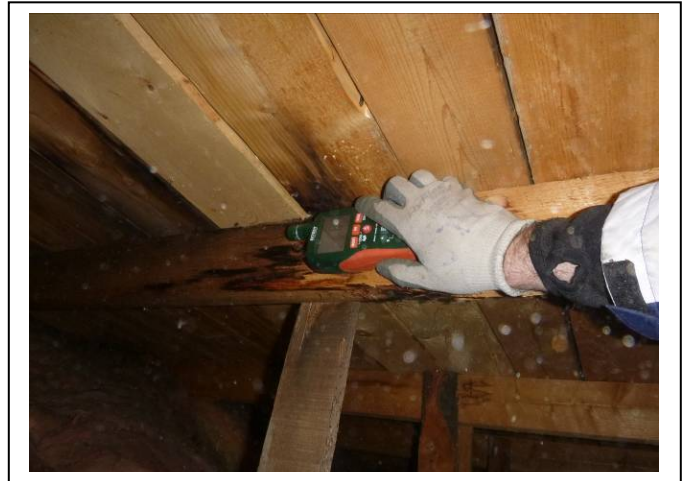
Nous remarquons des coulisses dues à une infiltration passée sur le versant arrière de la toiture. Toutefois, aucun taux d'humidité anormal n'a été décelé au moment de notre inspection. **Nous recommandons de s'assurer que le revêtement de toiture soit en bon état et d'apporter les corrections si nécessaires en cas de bris.**

Selon la DV, la réfection du revêtement de la toiture a été réalisée 2003. Dû à l'accumulation de neige sur la toiture, l'état du revêtement de toiture est inconnu. Par contre, des indices nous laissent croire à une infiltration d'eau dans une zone au niveau du versant arrière du bâtiment et un taux légèrement élevé près du parapet a été observé visuellement lors de l'inspection de l'entretoit.

Nous recommandons fortement une inspection rapidement afin de vérifier si le revêtement est en bonne condition et d'apporter les corrections nécessaires à la présence d'anomalie (court terme).

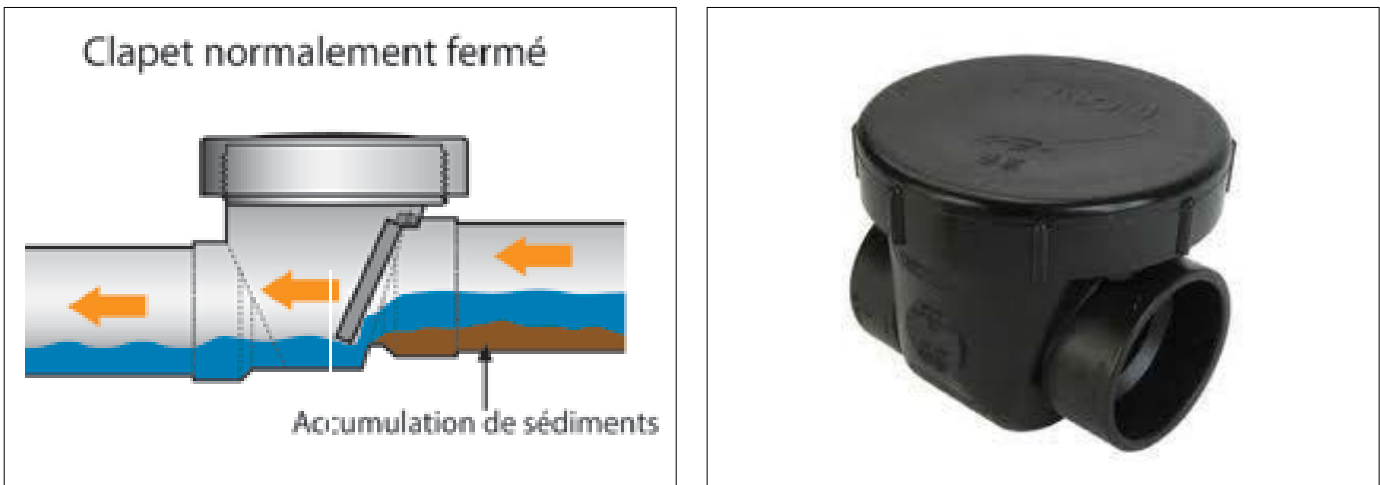
Nous n'avons pas localisé de clapet antirefoulement d'égouts. Nous recommandons de mandater un plombier pour s'assurer que le bâtiment est équipé d'un clapet anti refoulement. Il faut installer des clapets antirefoulement au niveau de tous les renvois d'eau du sous-sol s'il n'y en a pas, drain de plancher compris.

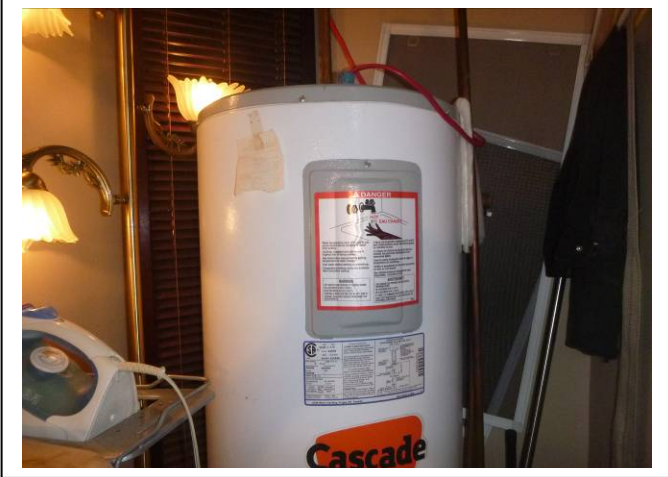
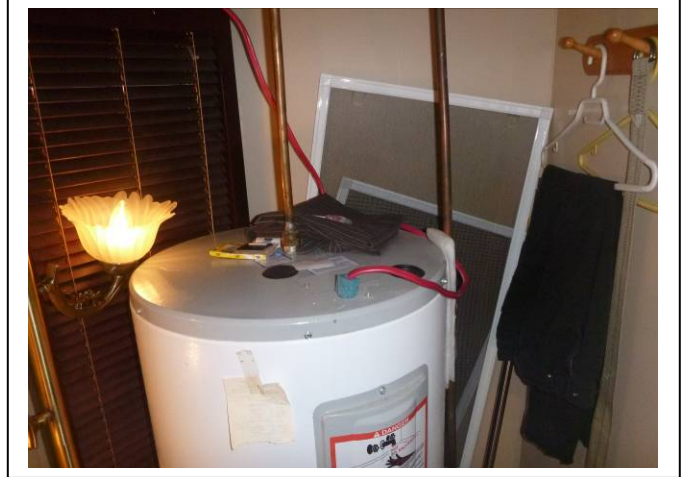
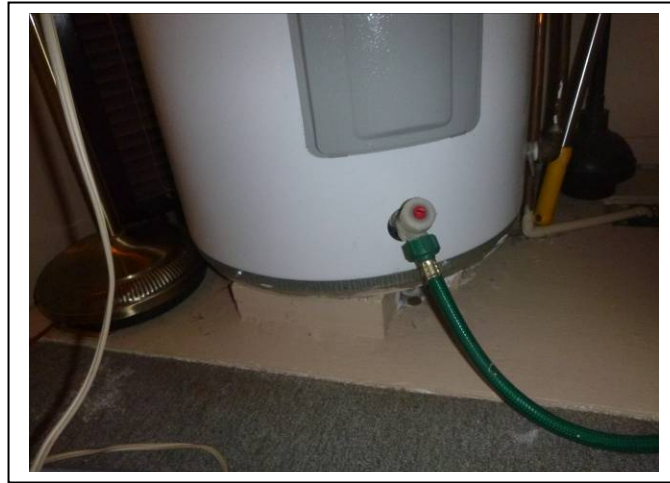
Le chauffe-eau de 40 gallons et date de 2003. Nous recommandons toujours que les chauffe-eaux soient surélevés au moyen de cales de bois, à l'intérieur d'un bassin de plastique destiné à contenir le drainage de tuyau de trop-plein et d'éventuelles fuites du réservoir. Le bassin doit idéalement être raccordé au drain de plancher.

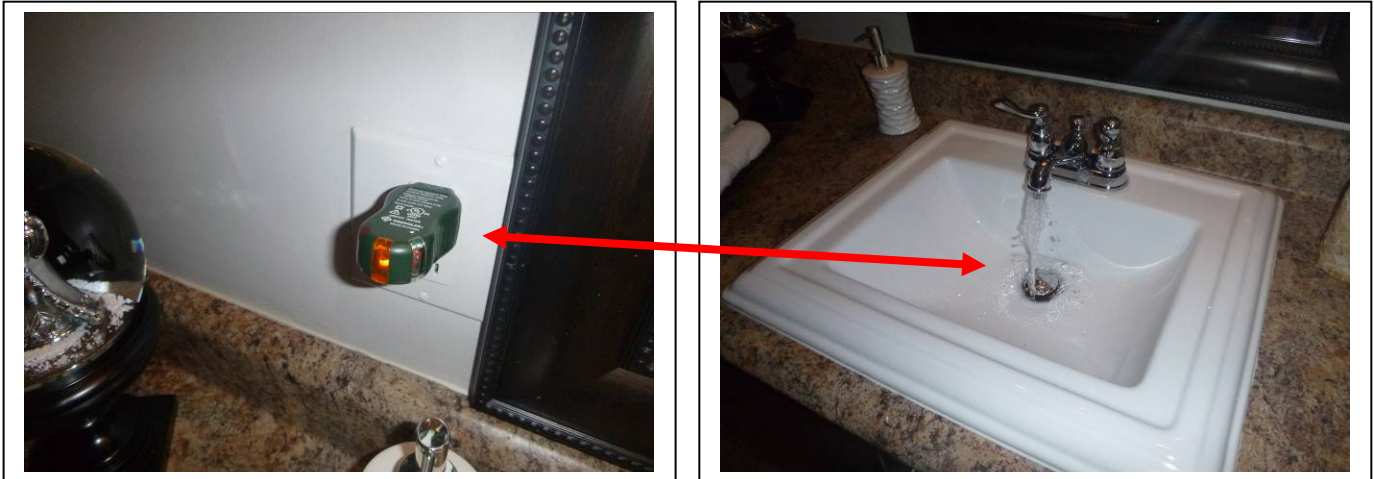
Les prises de la cuisine ainsi que celle de la salle de bain ne sont pas équipées de disjoncteur de défaut de fuite à la terre (DDFT).

Les prises de la cuisine ainsi que celle de la salle de bain ne sont pas équipées de disjoncteur de défaut de fuite à la terre (DDFT).
 Nous recommandons toujours que les prises à proximité de points d'eau ou dans les zones humides, salles de bains, cuisines et extérieur, soient munies de DDFT fonctionnel.

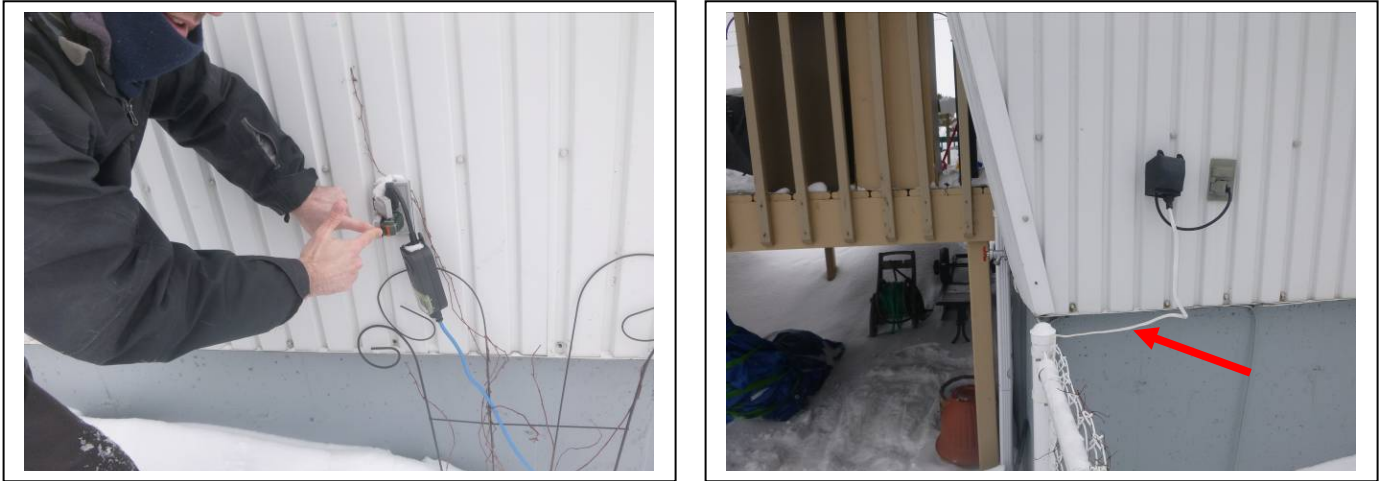
Les prises extérieures sont équipées de DDFT et étaient fonctionnelles au moment de notre inspection. Par ailleurs, celles-ci sont dans des boîtiers prévus pour l'extérieur. **Nous recommandons de colmater le tour des boîtiers.**

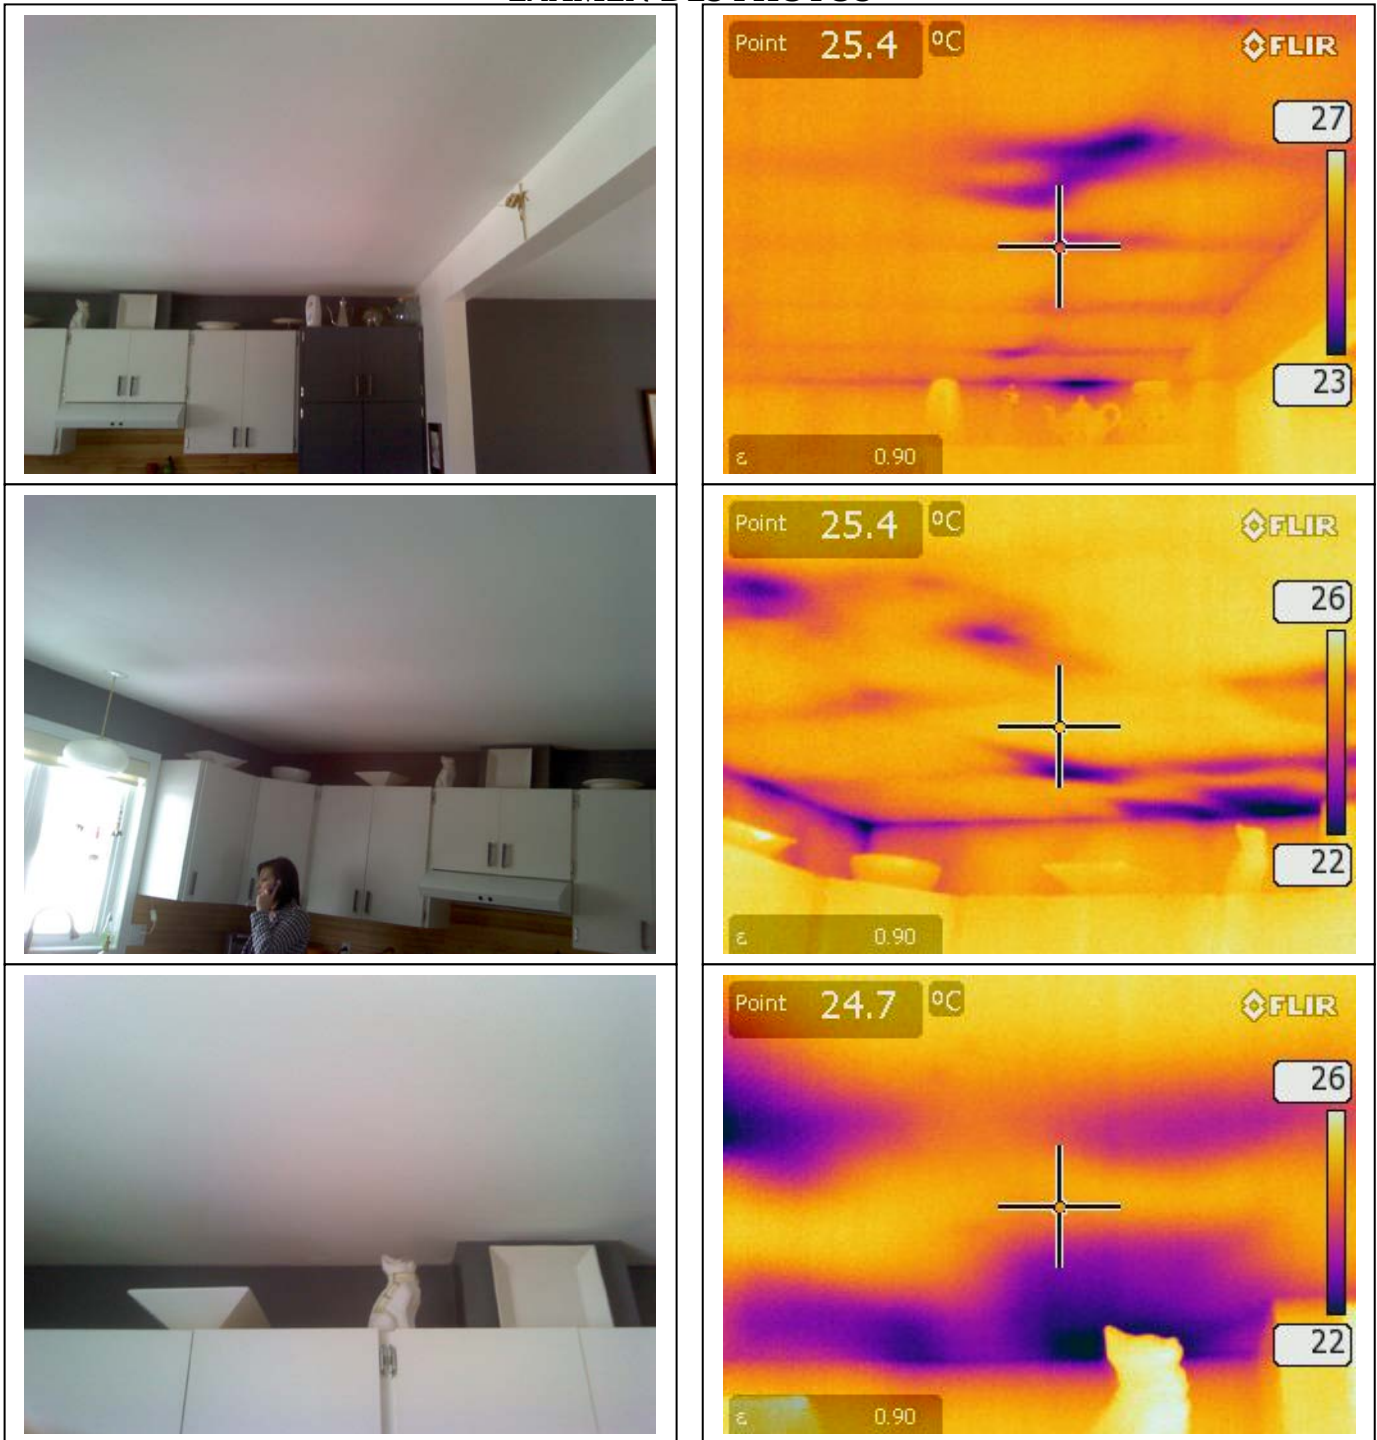
Nous remarquons à l'aide de la thermographie des zones froides ce qui nous indique des lacunes dans le positionnement de l'isolation dans l'entretoit.

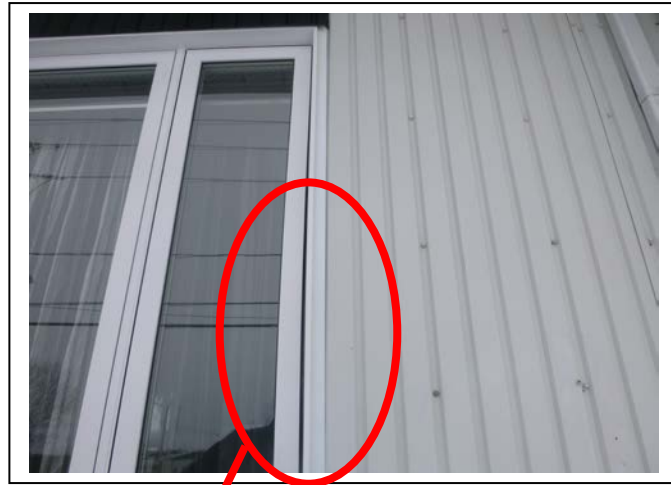
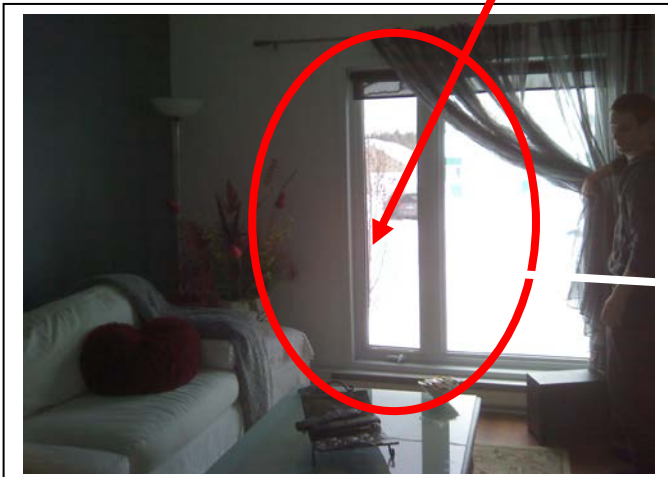
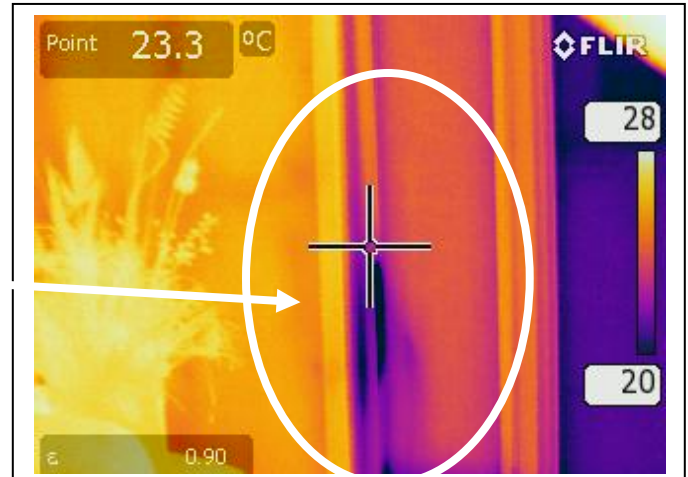
Nous remarquons que la fenêtre en façade du bâtiment (salon) n'est pas parfaitement étanche. Le thermos semble endommagé ou de forme irrégulière. Nous pouvons voir avec la thermographie des zones foncée ce qui indique des infiltrations. **Comme cela ne semble pas poser de problème, nous recommandons simplement d'être vigilant pour le cas où une problématique se déclarerait.**

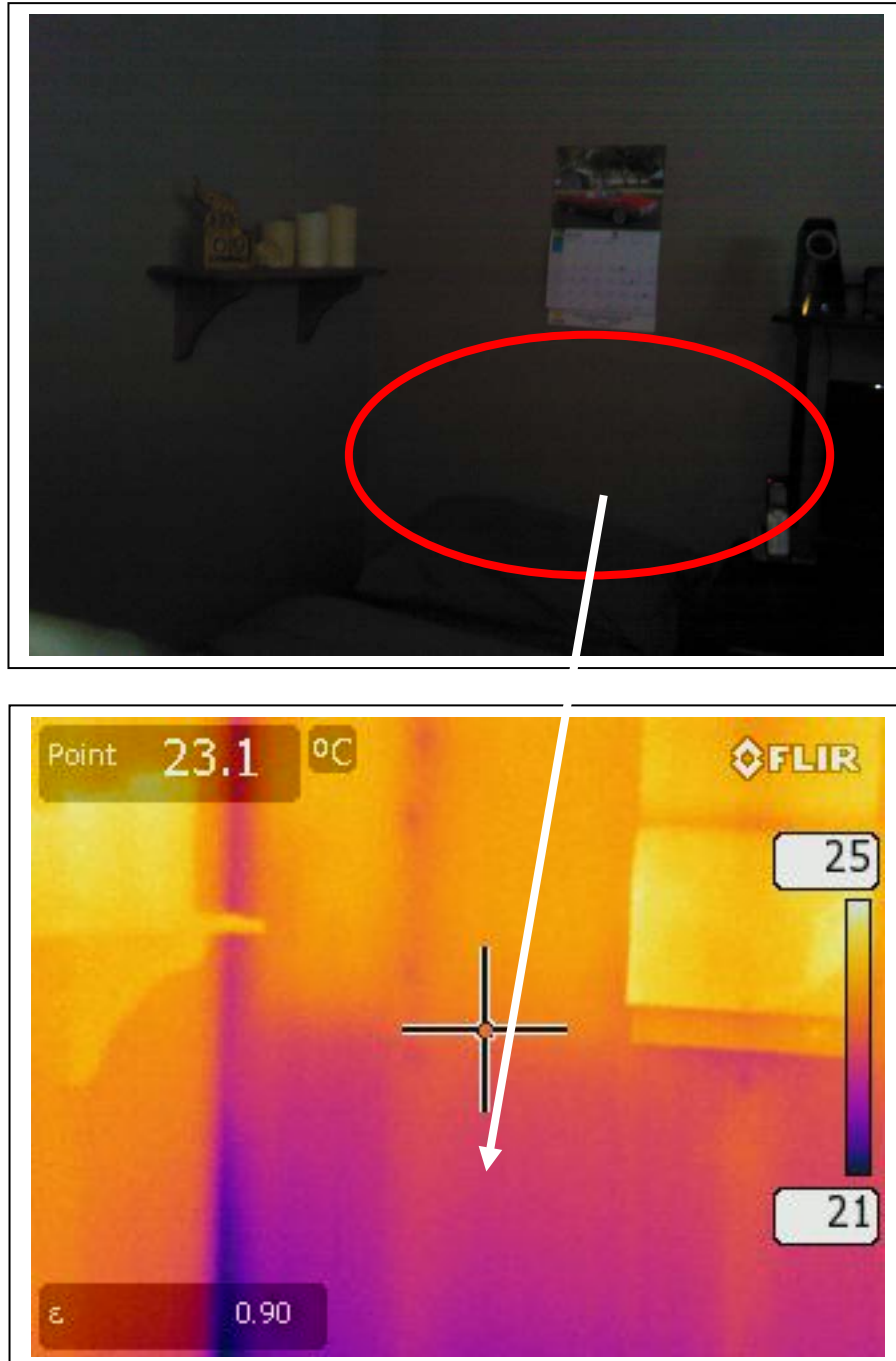
Nous pouvons observer que le bas des murs n'est pas isoler ce qui est typique des années construction de ces bâtiments.

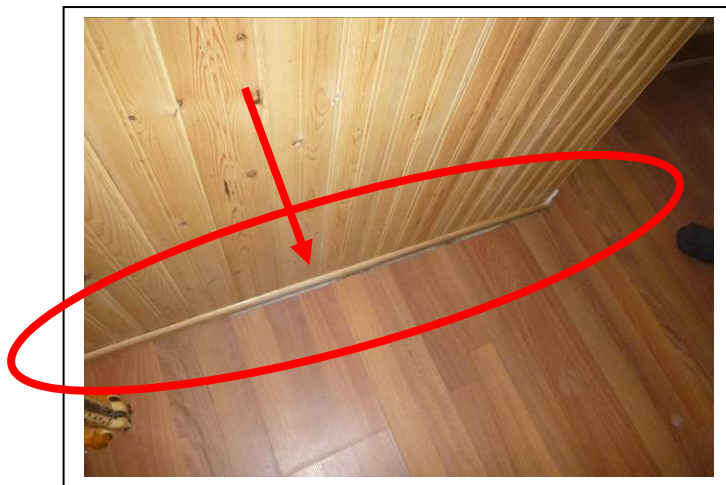
Nous pouvons remarquer des bris mineurs qui demandent des corrections mineures ou simplement de la finition (finition du plancher flottant au sous-sol).

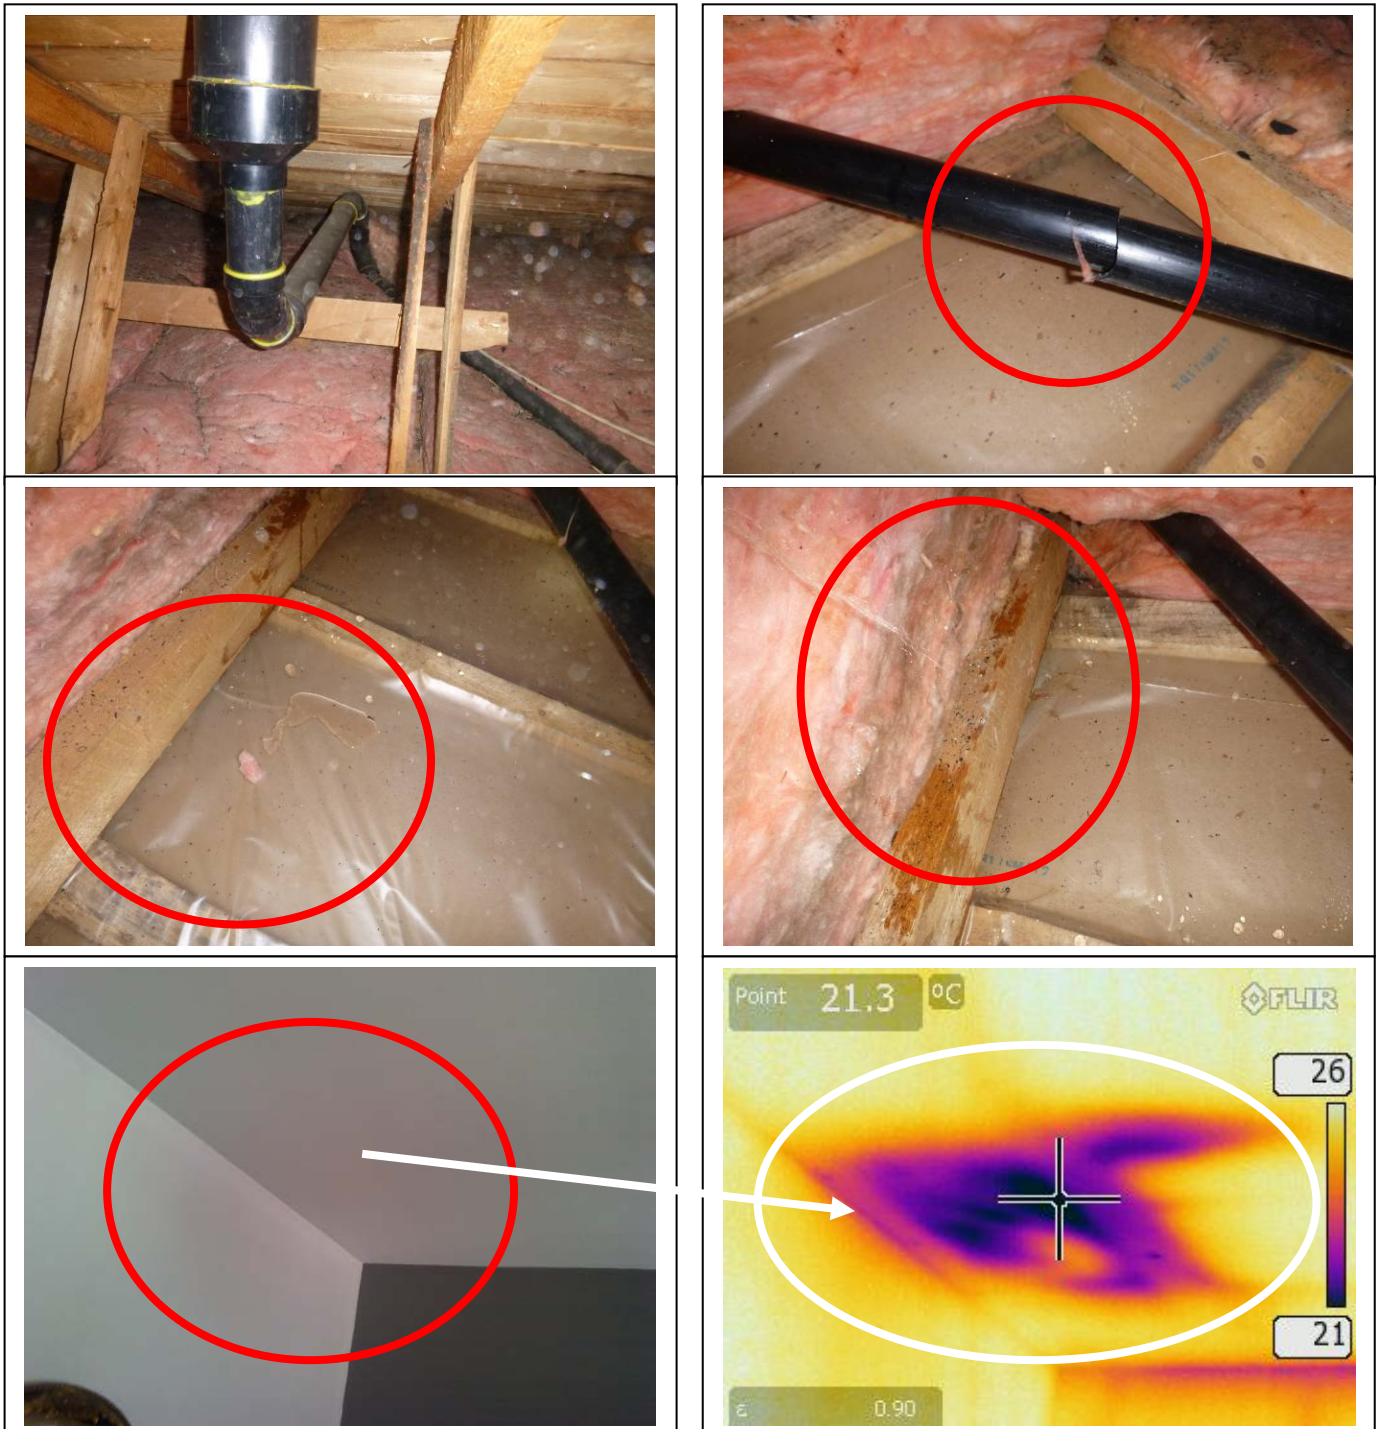
La photo du bas montre l'incidence de la laine qu'on ne peut adéquatement replacer en raison de la nature de la trappe d'accès. Il se crée une zone froide non-accompagnée d'humidité.
