# INSPECTION PRÉACHAT

RÉSIDENCE UNIFAMILIALE

## RAPPORT D'INSPECTION **DÉTECTION THERMIQUE JD**

Préachat

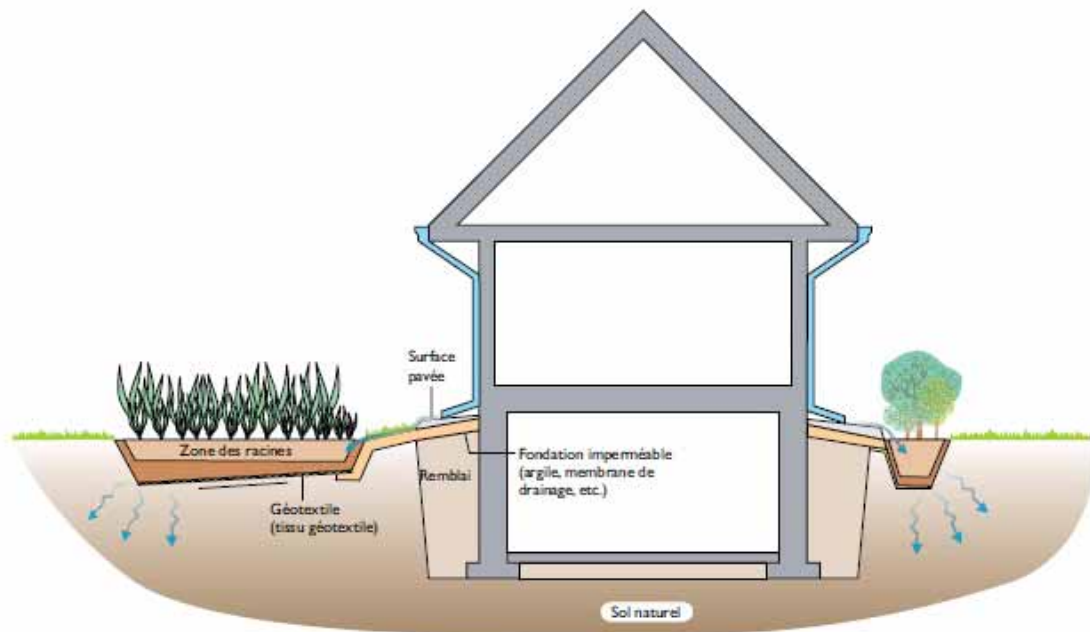
## 1.1 PENTE

La topographie générale du terrain et des environs de la maison devrait permettre un écoulement des eaux de surface vers les égouts municipaux, vers des fossés ou vers d'autres parties du terrain où elle peut être absorbée sans problème dans le sol. Les composantes formant les aménagements extérieurs d'une propriété sont soumises aux conditions climatiques et subissent les dommages occasionnés par le gel. La qualité générale du drainage d'un terrain aura une incidence déterminante sur la longévité de ces composantes et préviendra les dommages occasionnés par le gel et l'érosion. Il est important que le drainage du terrain dirige l'eau le plus loin possible de la maison. Le contraire aurait comme conséquence de solliciter anormalement le drainage des fondations et favoriser des infiltrations d'eau et des excès d'humidité au sous-sol.

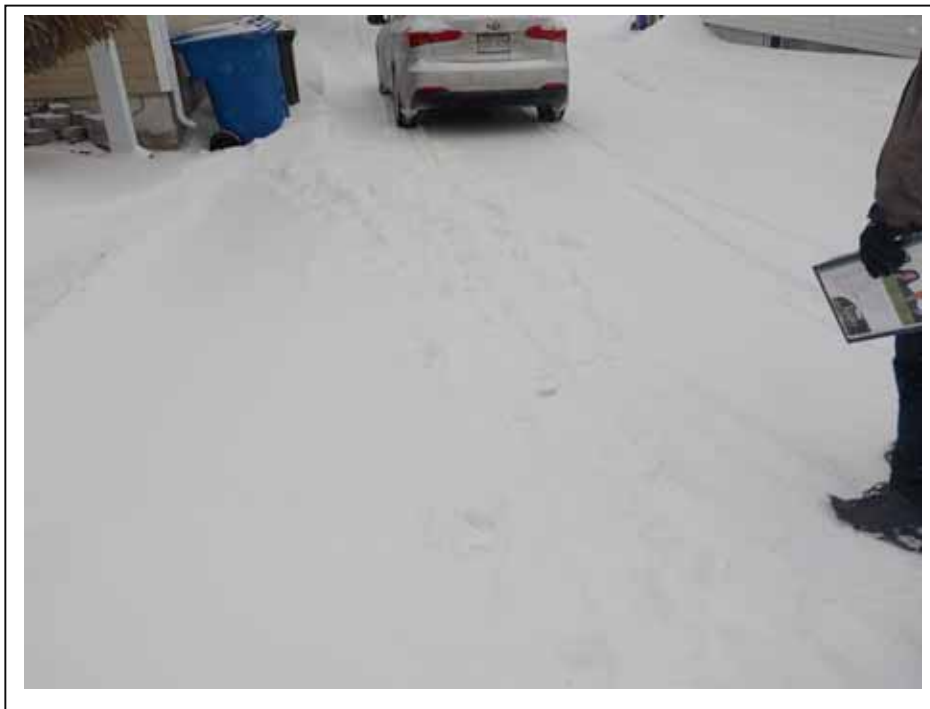
## 1.2 ENTRÉE VÉHICULAIRE EXAMEN DES PHOTOS

Nous n'avons pas pu déterminer la nature ni l'état du revêtement de sol en raison de la neige au sol.

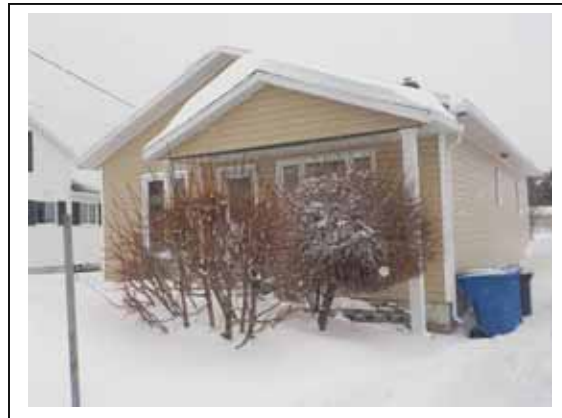
## 1.3 VÉGÉTATION

Des arbustes sont collés au revêtement extérieur en façade. Toute végétation cause une stagnation de l'humidité par l'empêchement de la circulation de l'air et par le contact direct entre le végétal humide et le bâtiment.

Nous recommandons que soient enlevés ou déplacés les arbustes, ou au minimum taillés régulièrement pour éloigner la source d'humidité et permettre à l'air de circuler le mieux possible. Nous recommandons d'éviter tout contact entre la végétation et le bâtiment.

Il est recommandé de plutôt installer les aménagements de ce genre à 6 pieds des fondations. La terre humide contenant les racines ne devrait pas être en contact avec le bâtiment. On recherchera plutôt un sol se drainant le mieux possible au pourtour des fondations ou une pente imperméable éloignant l'eau sur 6 pieds.

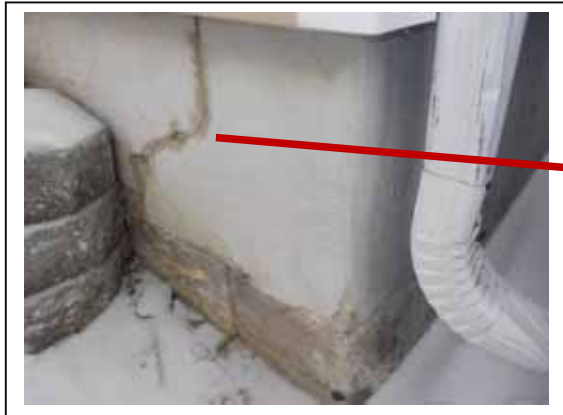
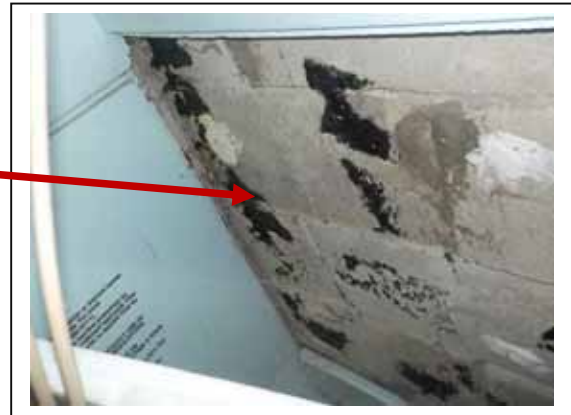
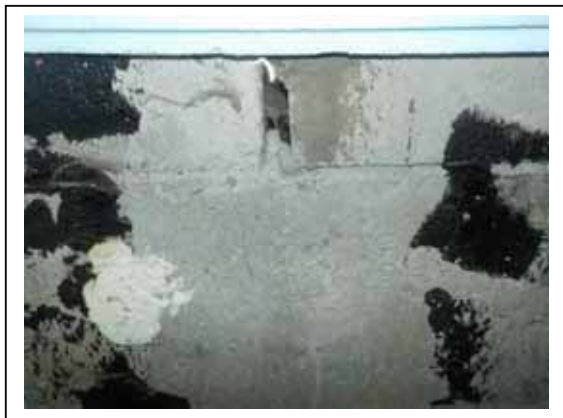
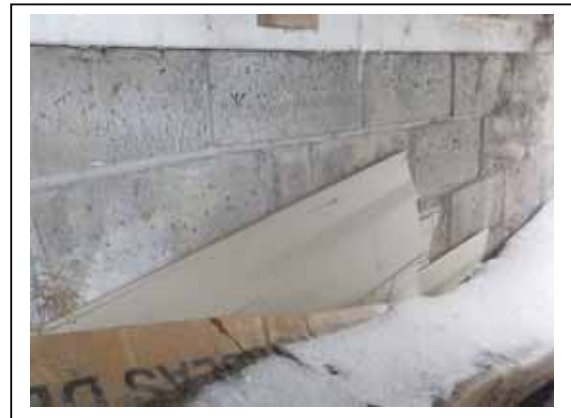
### 2.1 TYPES DE FONDATIONS/FISSURES/ÉTAT GÉNÉRAL

Une fondation en bloc de béton présente un risque plus élevé d'infiltration d'eau en raison de la faiblesse des joints de mortier entre les blocs. Il n'est pas recommandé d'avoir des pièces finies au sous-sol si la fondation n'est pas convenablement imperméabilisée et drainée. C'est aussi une fondation qui est plus susceptible de se déformer par la pression du sol qui gèle.

Nous remarquons des fissures dans le crépi, hors sol et dans le sol. Prendre note que la neige sur le terrain au moment de l'inspection ne nous permet pas d'effectuer une évaluation complète de la fondation.

Les fissures hors sol présentent des risques faibles à moyens d'infiltration d'eau. Les fissures doivent être colmatées pour éviter les risques d'infiltration d'eau qui, par l'effet du gel et du dégel, détériorent le béton. Nous suggérons de réparer les fissures à l'aide d'un scellant approprié pour les fondations.

**La fissure observée en façade avant de la résidence représente un risque important d'infiltration d'eau et de structure. Nous avons été en mesure d'observer un décrochement de la fondation par l'intérieur. Le mortier était dans un état de détérioration avancé et manquant par endroit au moment de l'inspection.**

Les fissures dans le sol doivent être idéalement scellées par un entrepreneur spécialisé compétent.

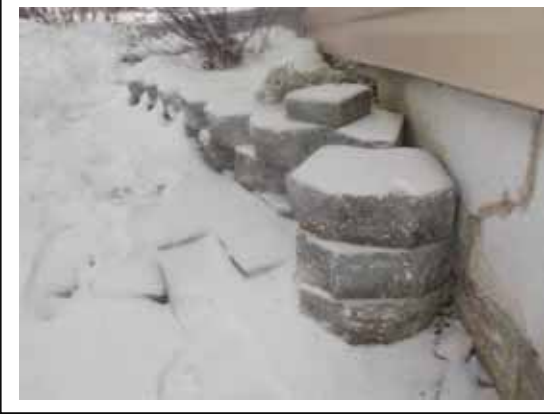
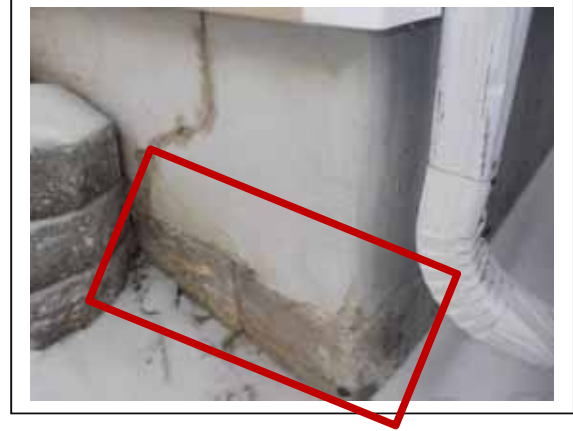
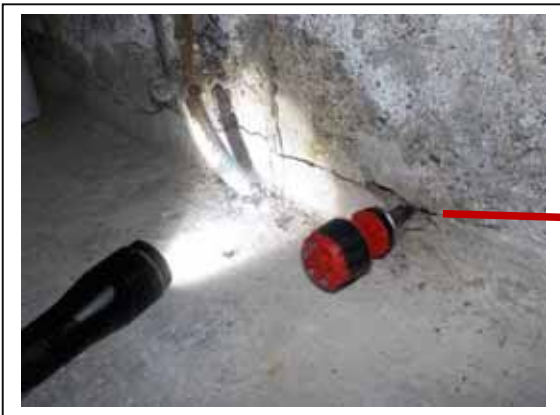
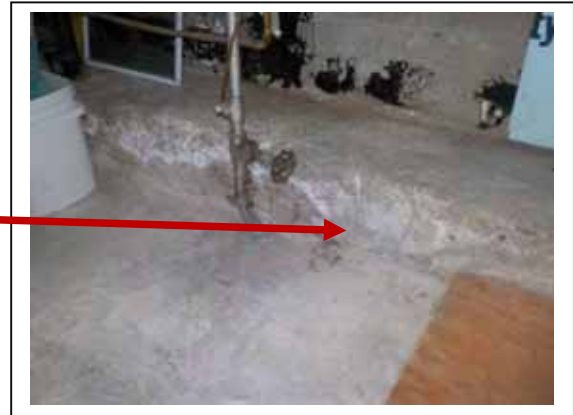
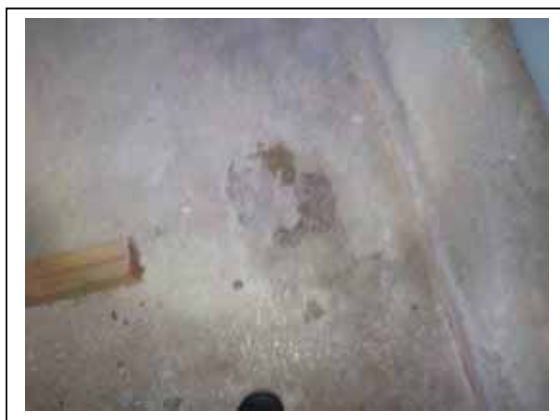
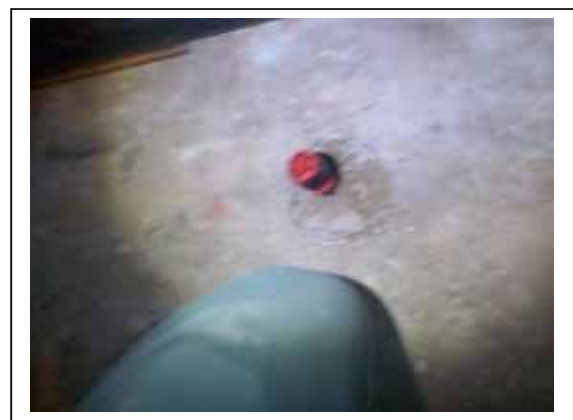
## 2.2 DIVERS

Il est généralement préférable de ne pas avoir d'ouvrage de pierre en position d'appui contre le mur du bâtiment afin de ne pas risquer d'endommager la fondation en cas de soulèvement par le gel. Nous remarquons une fissuration importante dans la fondation à cet endroit.

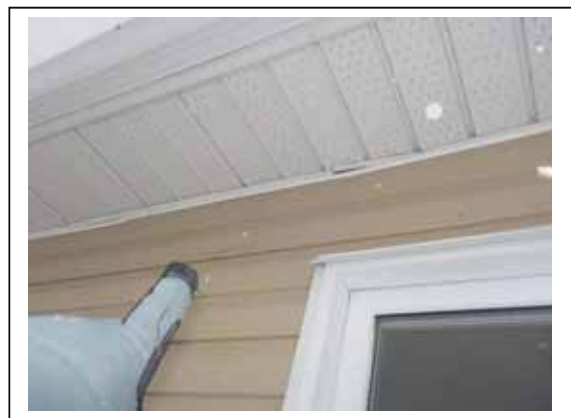
### 3.3 REVÊTEMENT EXTÉRIEUR

Les ouvertures observées sur le revêtement extérieur représentent un risque majeur d'infiltration d'eau à l'intérieur des murs et de détérioration interne et que seule une inspection invasive permettrait d'évaluer l'état des composantes. Cependant les percées exploratoires ne sont pas effectuées dans le cadre d'une inspection préachat.

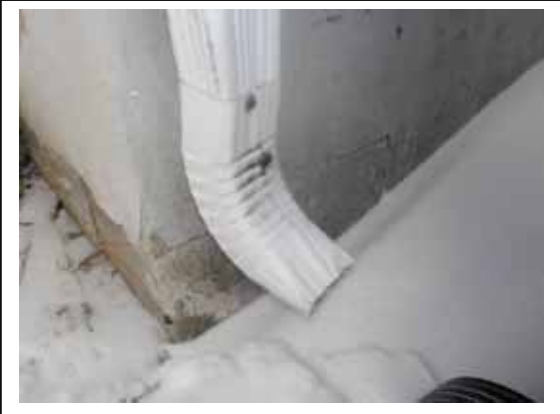
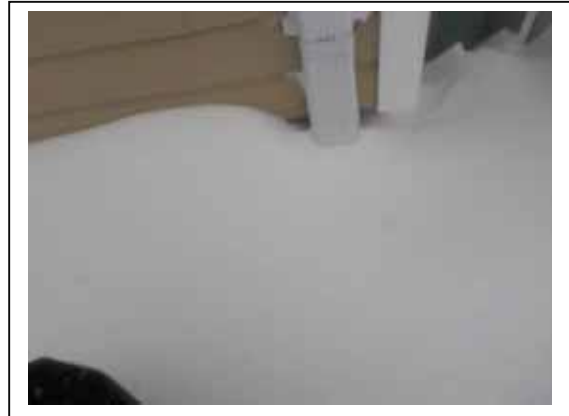
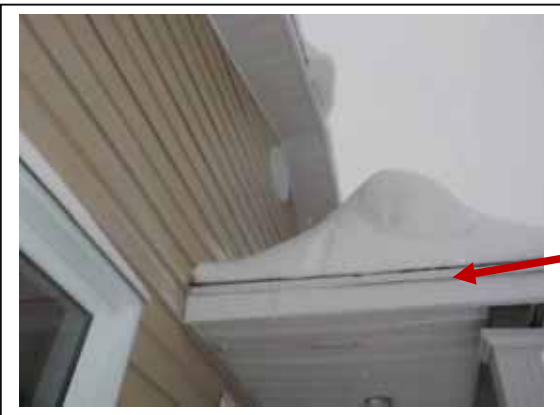
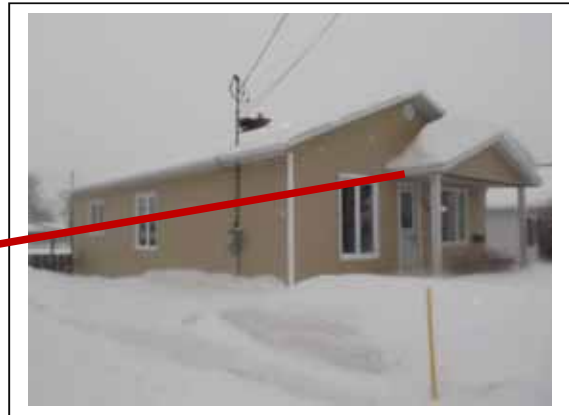
### 4.1 GOUTTIÈRES

Principe général : Les gouttières et descentes pluviales doivent acheminer l'eau à au moins 6 pieds des fondations de façon à ne pas maintenir l'humidité au niveau des fondations ni surcharger le drain agricole.

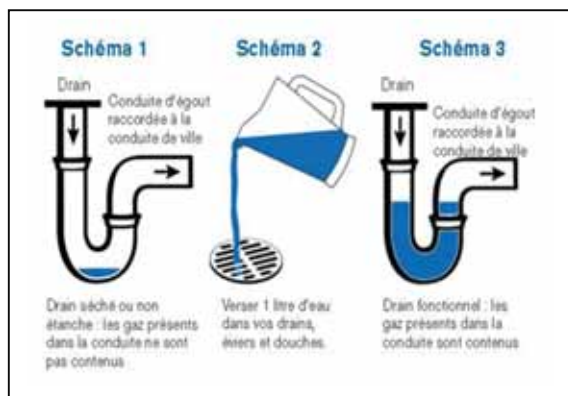
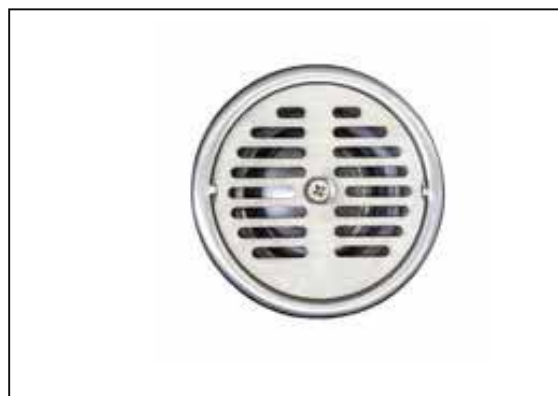
Nous n'avons pas localisé de drain de plancher.

Nous recommandons de mandater un plombier compétent pour s'assurer qu'un drain de plancher soit fonctionnel au sous-sol du bâtiment.

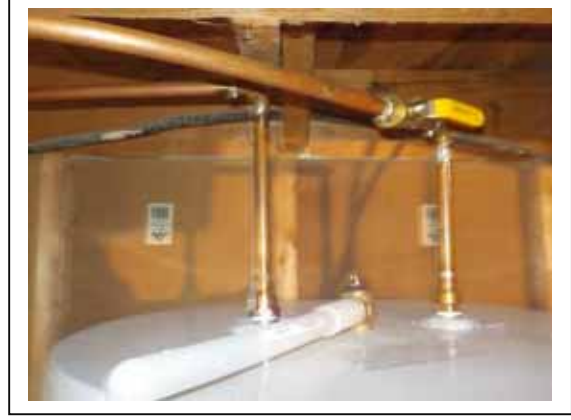
Le chauffe-eau électrique de 40 gallons date de 2015.

Nous recommandons toujours que les chauffe-eaux soient surélevés au moyen de cales de bois, à l'intérieur d'un bassin de plastique destiné à contenir le drainage de tuyau de trop-plein et d'éventuelles fuites du réservoir. Le bassin doit idéalement être raccordé au drain de plancher.

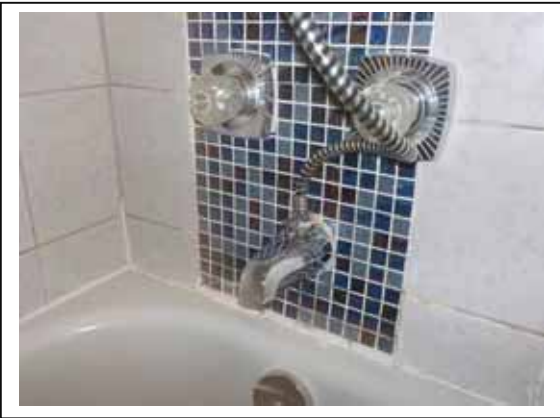
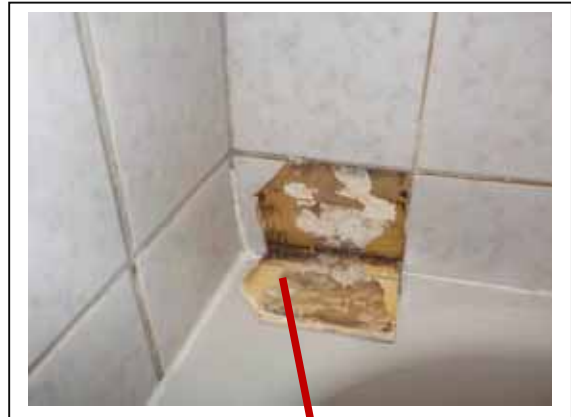
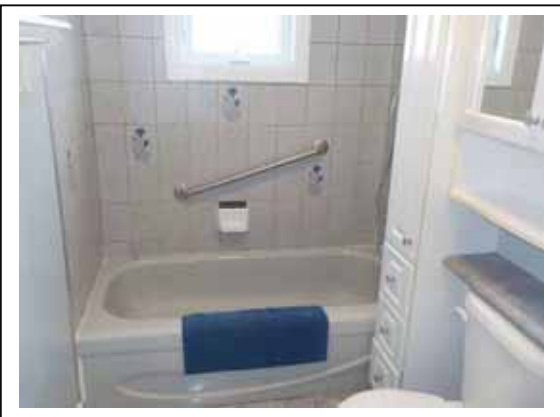
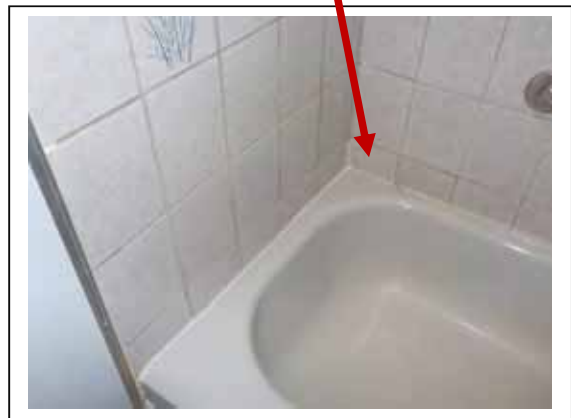
Nous remarquons que la céramique autour du bain-douche est vieillissante et qu'une fenêtre est positionné à un endroit potentiellement très humide. Il n'est pas rare que les matériaux subissent de l'humidité dans ces circonstances. Nous avons également remarqué que certaines céramiques du bain/douche étaient endommagées. Nous avons été en mesure de pouvoir constaté l'état des matériaux derrière une céramique qui n'était plus collé sur la surface. Nous avons remarqué des traces pouvant s'apparenter à de la moisissure.

Toute moisissure doit être retirée et/ou nettoyée selon les protocoles de Santé Canada et les zones doivent être asséchées avant de reconstruire. Consultez un expert en nettoyage au besoin.

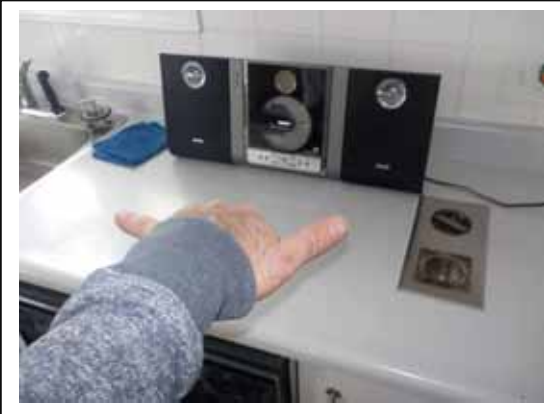
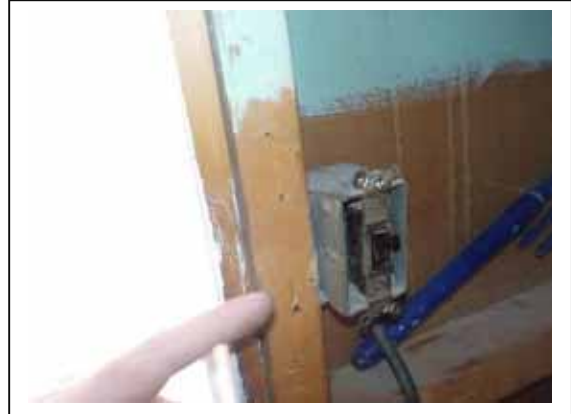
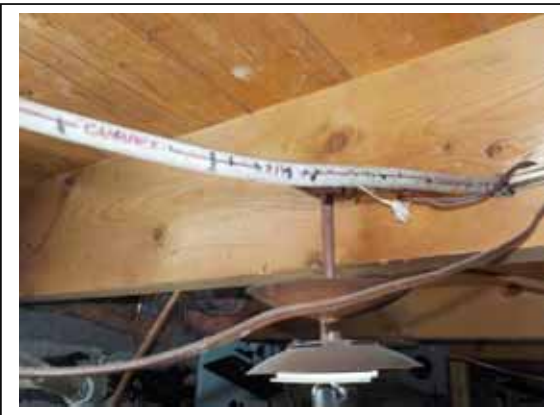
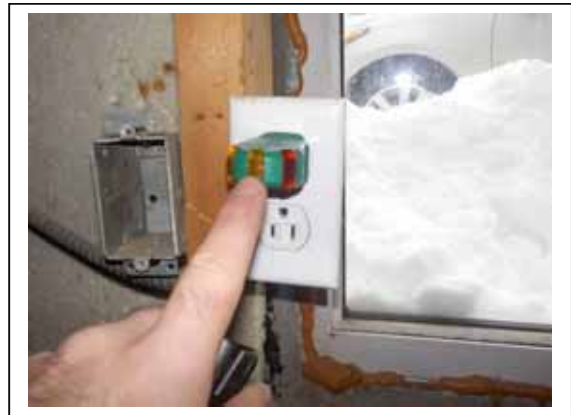
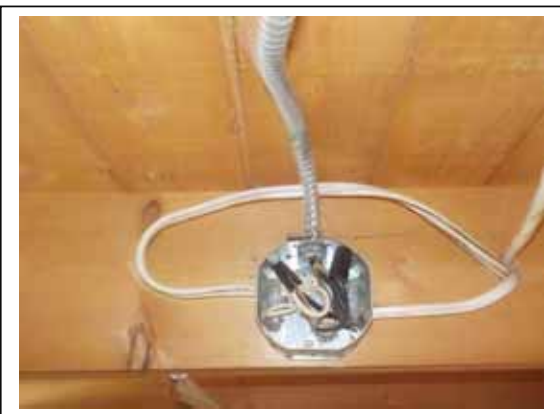
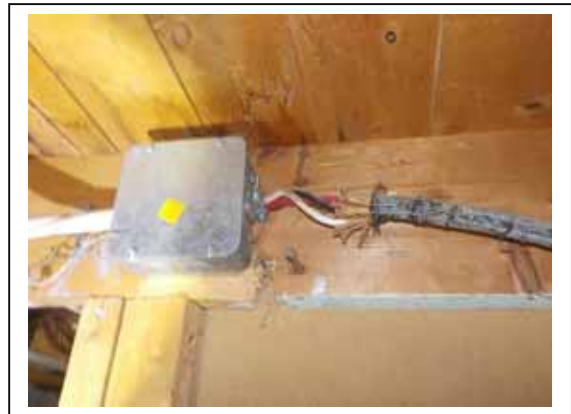
## 6.2 RACCORDEMENTS EXAMEN DES PHOTOS

Nous remarquons que des prises de la cuisine ne sont pas équipées de disjoncteur de défaut de fuite à la terre (DDFT).

Nous recommandons toujours que les prises à proximité de points d'eau ou dans les zones humides, salles de bain, cuisines et extérieur soient munies de DDFT fonctionnels.

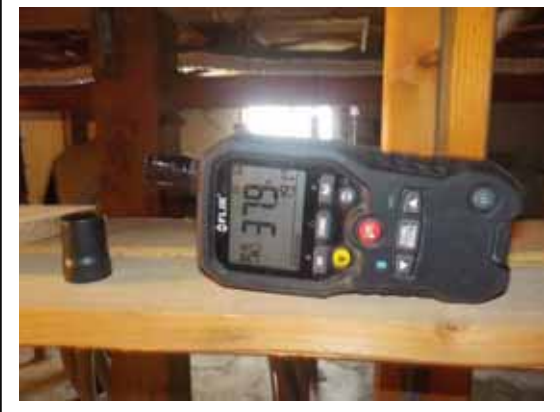
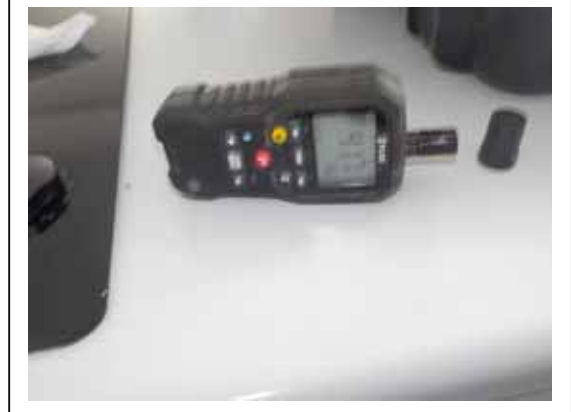
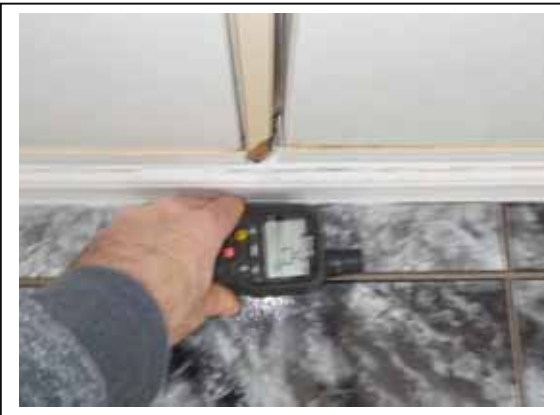
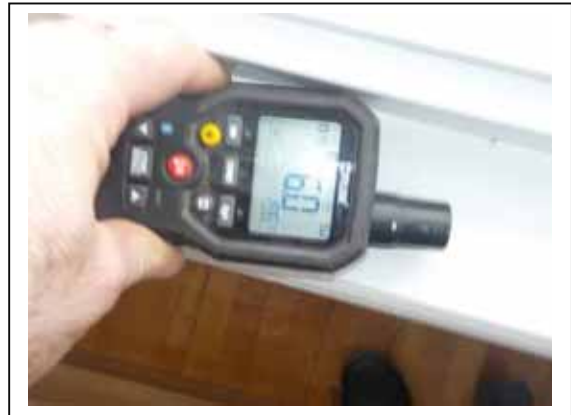
## 7.3 TAUX D'HUMIDITÉ

Nous n'avons relevé aucune problématique dans les conditions de l'inspection, ni visuellement, ni à l'aide du détecteur d'humidité laissant présager un problème d'humidité (infiltration d'eau, condensation, fuite), à l'exception de ce qui est montré dans le présent rapport.

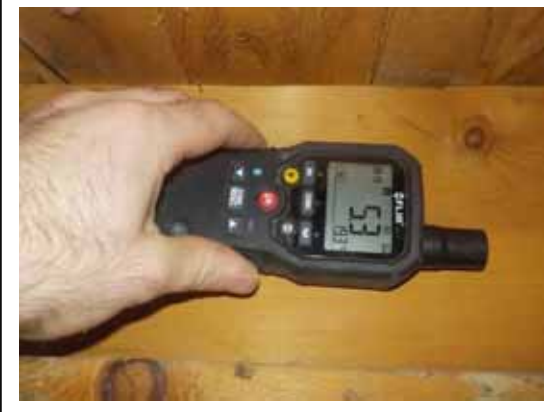
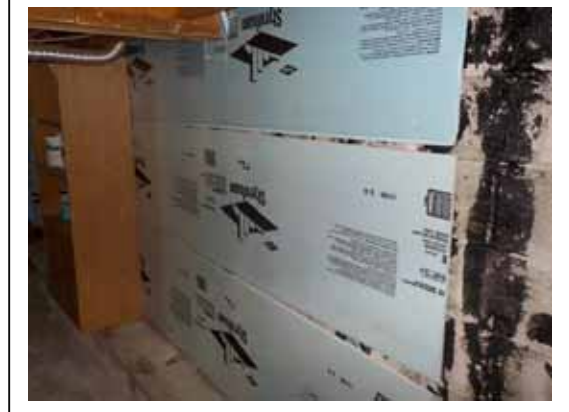
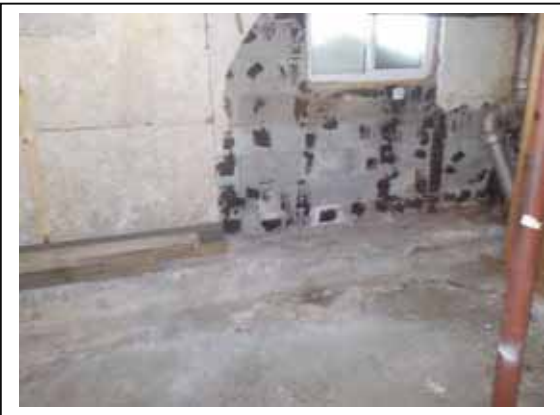
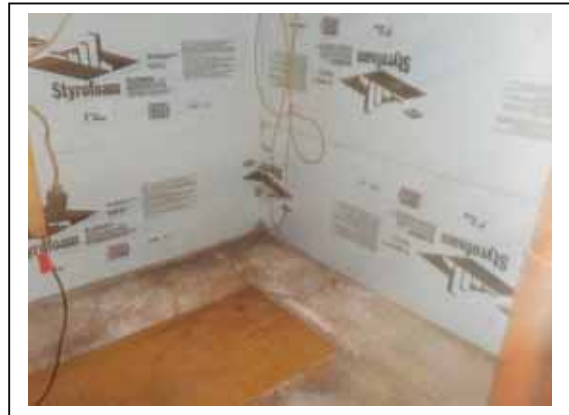
## 7.6 ISOLATION/SOLIVE DE RIVE EXAMEN DES PHOTOS

La solive de rive est isolée avec de l'isolant expansé qui n'agit pas à titre de pare-vapeur. Le taux d'humidité prélevé directement sur la lisse n'était pas supérieur à celui des autres sections de la structure du plancher au moment de l'inspection.

L'isolant extrudé collé à l'aide de bitume peut laisser un espace entre l'isolant et le béton, créant un espace propice à la création de moisissure et/ou champignon advenant une infiltration d'eau.

L'isolation des fondations en bloc de béton par l'intérieur empêche le mortier et les blocs de se réchauffer et de s'assécher, augmentant ainsi le risque de fissures en période de gel/dégel.

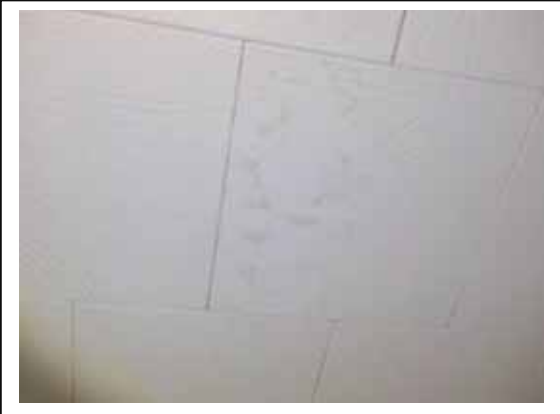
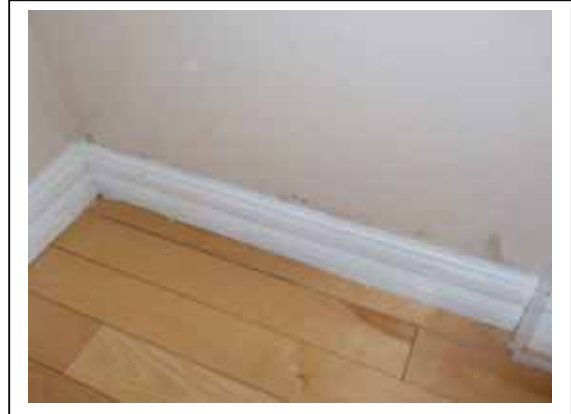
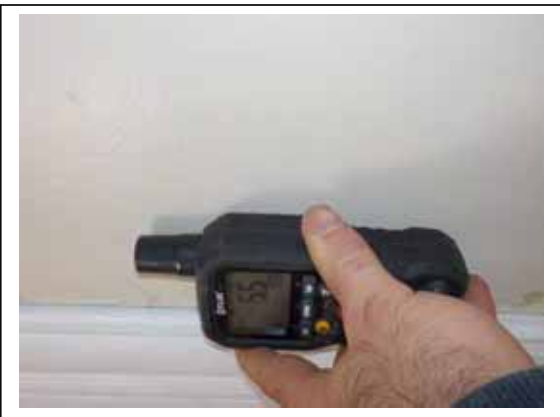
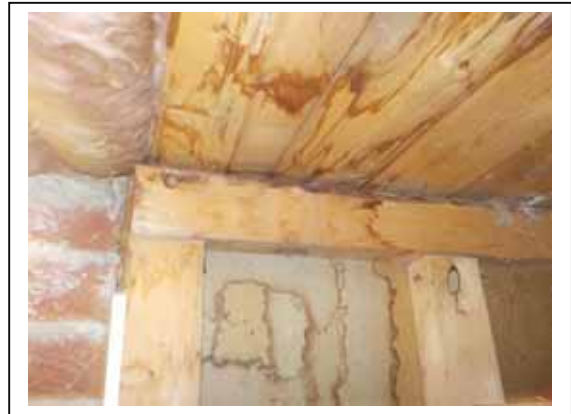
## 7.7 ÉTAT DES SURFACES

Nous avons observé des cernes sur certaines surface de murs au rez-de-chaussée. Aucun taux d'humidité anormal n'a été observé au moment de l'inspection.

Aucun taux d'humidité n'a été observé lors de l'inspection sur les cernes observés sur le mur et plafond au-dessus de l'escalier du sous-sol. Les causes des cernes observés peuvent être nombreuses (infiltration d'eau par une fenêtre, condensation ou autre) et seule une investigation invasive permet de confirmer la source des cernes observés.

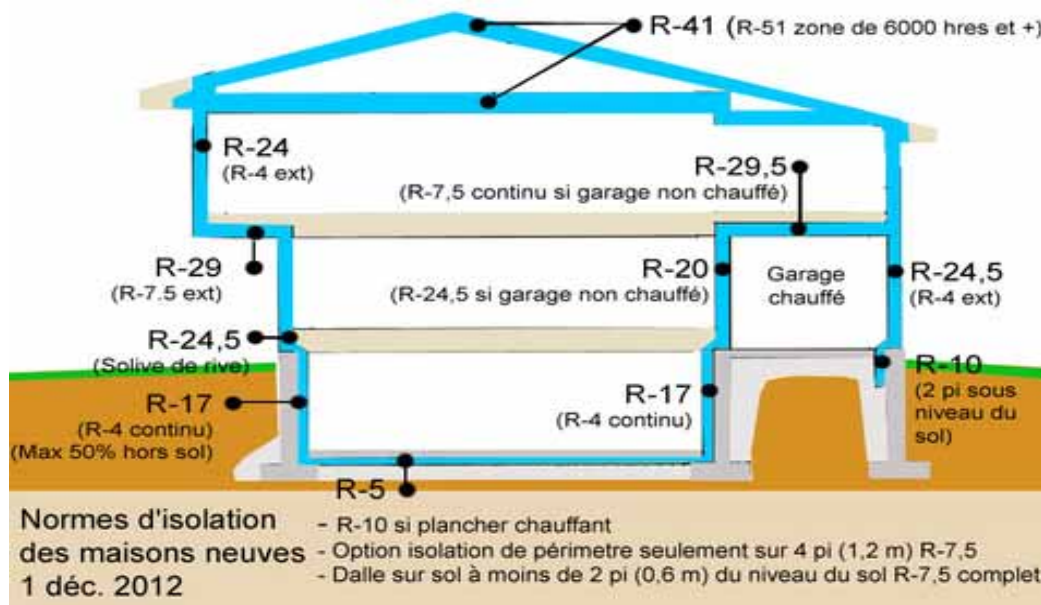
L'isolant n'est pas installé de façon uniforme et n'isole pas adéquatement l'entre-toit.

Nous recommandons de contacter le programme Rénoclimat pour obtenir une évaluation de l'efficacité énergétique de la résidence et l'accès à des aides financières disponibles pour l'augmentation de la performance énergétique du bâtiment.

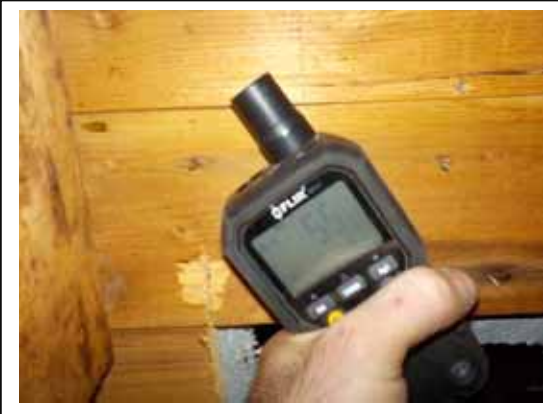
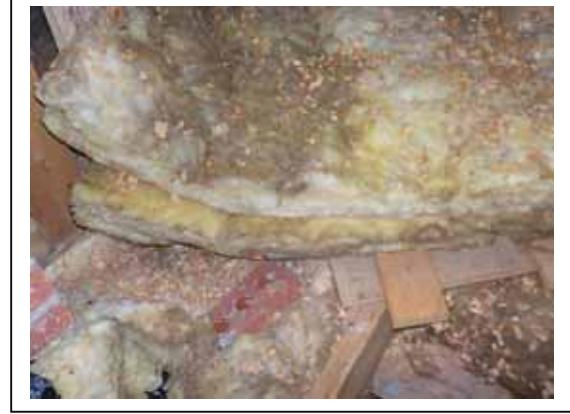
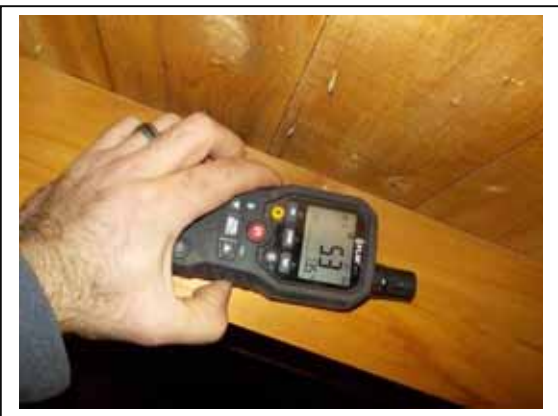
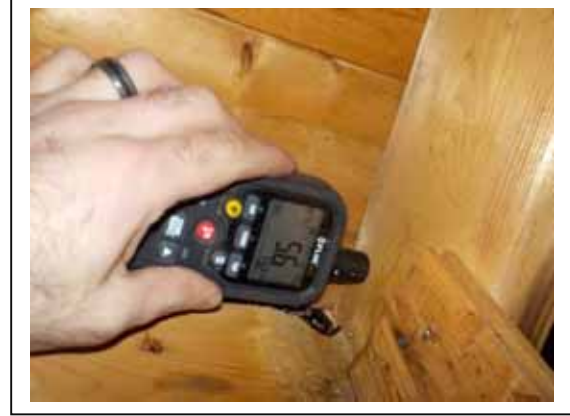
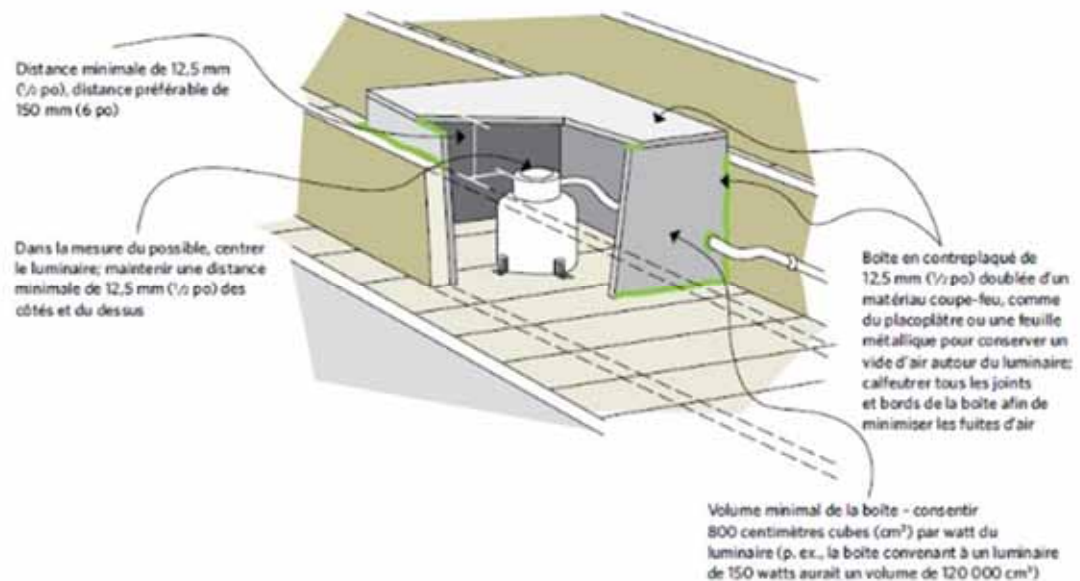
## 10.3 HUMIDITÉ

La trappe d'accès n'est pas isolée adéquatement et n'est pas étanche à l'air.

Nous avons remarqué de nombreux signes d'humidité occasionnelle ou passée dans l'entretoit.

Nous recommandons d'isoler et de sceller la trappe d'accès de la même façon qu'une porte s'ouvrant vers l'extérieur.

Calfeutrez autour du cadre, puis entre l'encadrement et le gypse du plafond. Appliquez un coupe-bise sur le contour de l'encadrement ou de la trappe même. Enfin, posez des crochets ou un autre type de fermeture de façon à ce que la trappe s'appuie fermement contre le coupe-bise. La trappe elle-même devrait être isolée.

Nous recommandons de visiter celui-ci par temps de forte pluie et par temps froid afin de constater la condensation ou les infiltrations d'eau potentielles.
