RAPPORT D'INSPECTION

Adresse du bâtiment inspecté

TYPE détection d'humidité
DOSSIER Numéro de dossier

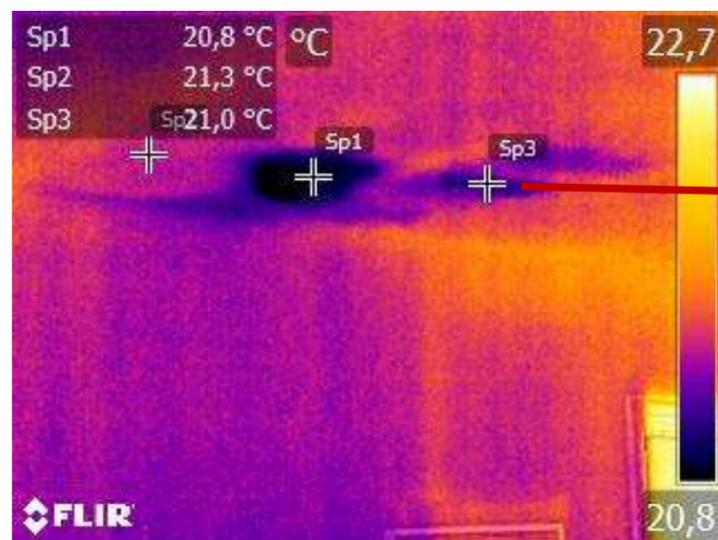
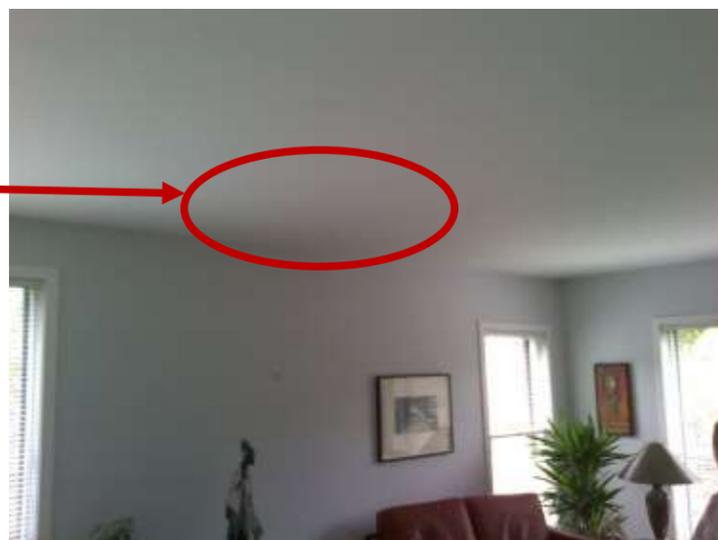
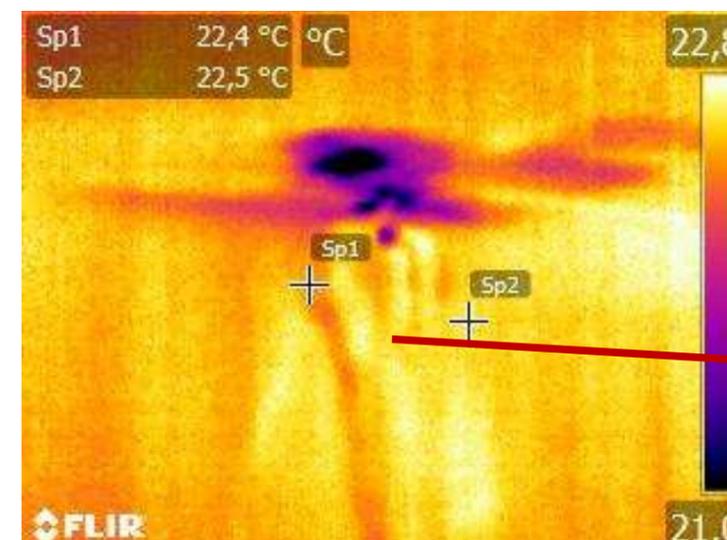
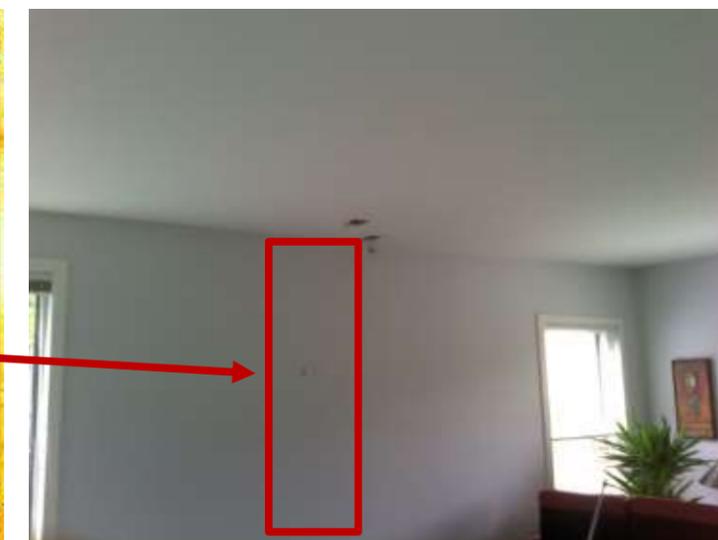
ZONE LÉGÈREMENT PLUS FROIDE

PLAFOND SALON
(AVANT TEST D'EAU)

MUR EXTÉRIEUR SALON
(APRÈS TEST D'EAU)

Nous avons observé **des anomalies thermiques sur certaines surfaces**, une situation pouvant être causée par une infiltration d'eau dans ce secteur. Les différentiels de températures des surfaces étaient assez importants pour laisser présager **un risque de présence d'humidité**.

Nous recommandons de faire retirer les finitions dans ces secteurs afin de constater l'état des matériaux à l'arrière et valider les sources d'humidité.

Tous matériaux endommagés ou pourris devront être remplacés. Les matériaux en bon état devront être asséchés. Les moisissures doivent être traitées selon les protocoles de Santé Canada. Consultez un expert en nettoyage au besoin.

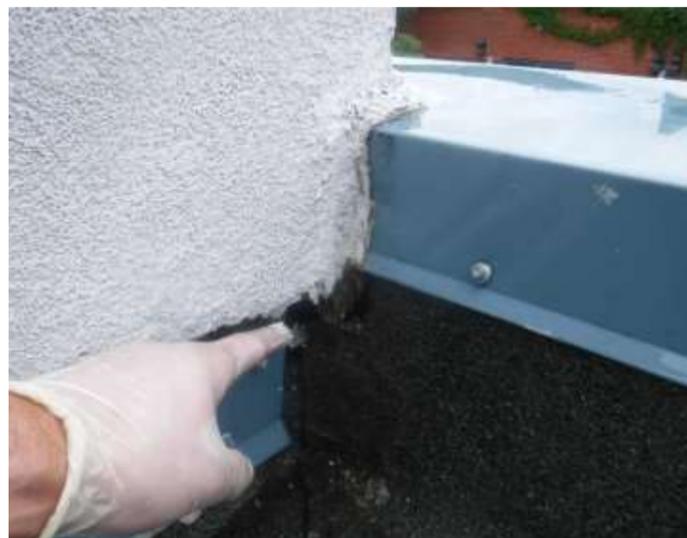
**JONCTION NON ÉTANCHE
(MUR TOITURE)**

Nous avons observé **des sections de revêtement de membrane n'étant pas chevauchées adéquatement**, une situation favorisant les infiltrations d'eau et la détérioration prématurée des composantes à proximité.

Nous soupçonnons que la jonction non étanche observée est la **principale source de l'humidité détecté au plafond du salon de l'unité ###**.

Nous recommandons les services d'un maître couvreur pour valider la conformité de l'installation du revêtement de membrane et vous proposer des solutions afin d'assurer l'étanchéité de la toiture.

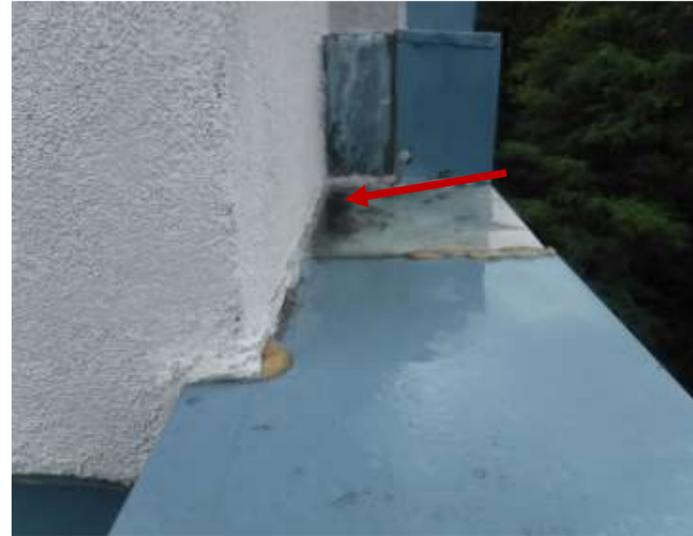
**PENTE VERS LE MUR / ZONE
D'ACCUMULATION**

Nous avons observé **des solins inadéquats**, une situation favorisant les infiltrations d'eau.

Nous recommandons les services d'un maître couvreur afin d'assurer la présence de solins en bon état et adéquatement installés afin de permettre une bonne évacuation des eaux.

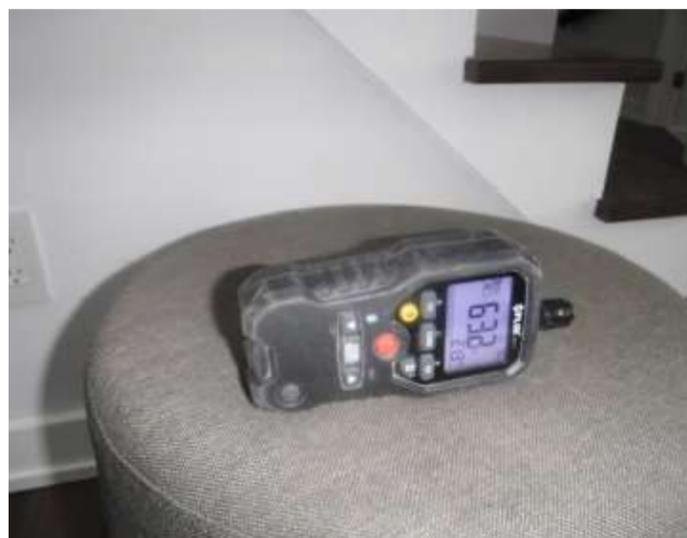
**TAUX D'HUMIDITÉ RELATIF NORMAL**

Nous avons observé **un taux d'humidité relative normal dans l'air du bâtiment lors de l'inspection,**

Nous recommandons de maintenir un taux d'humidité relative à l'intérieur du bâtiment entre 25 et 70 % afin de limiter les risques de condensation. À noter qu'un taux d'humidité relative trop bas pourrait provoquer un inconfort pour les occupants.

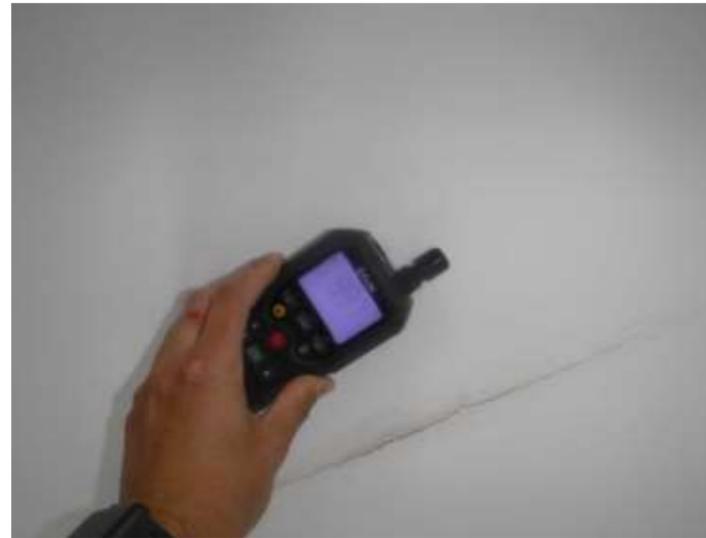
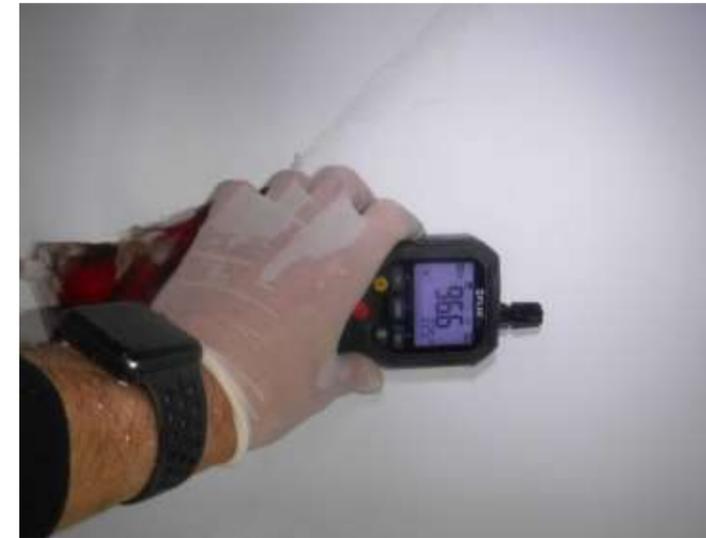
**TAUX D'HUMIDITÉ TRÈS ÉLEVÉ
(PLAFOND À PROXIMITÉ DE LA FISSURE)**

Nous avons observé **des taux d'humidités anormaux sur des finitions intérieures.**

Nous recommandons de faire retirer les finitions dans ces secteurs afin de constater l'état des matériaux à l'arrière et valider les sources d'humidité.

Tous matériaux endommagés ou pourris devront être remplacés. Les matériaux en bon état devront être asséchés. Les moisissures doivent être traitées selon les protocoles de Santé Canada. Consultez un expert en nettoyage au besoin.

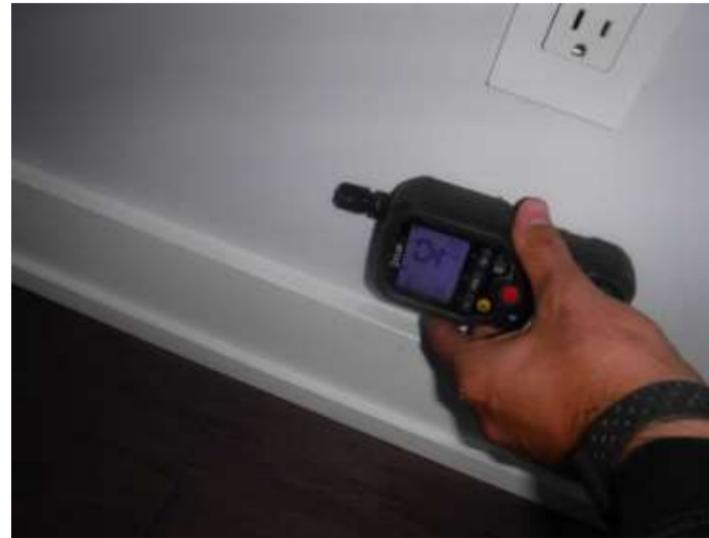
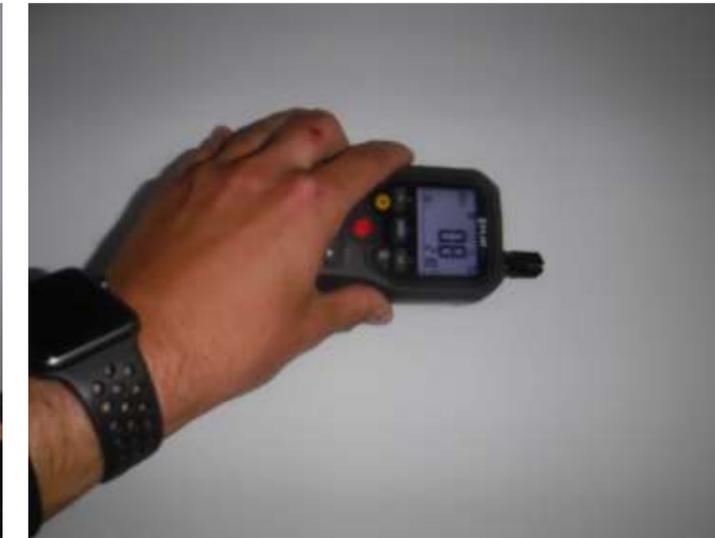
TAUX NORMAL (MUR EXTÉRIEUR)

Les autres surfaces intérieures accessibles ne présentaient pas d'anomalie hydrique importante au moment de l'inspection.

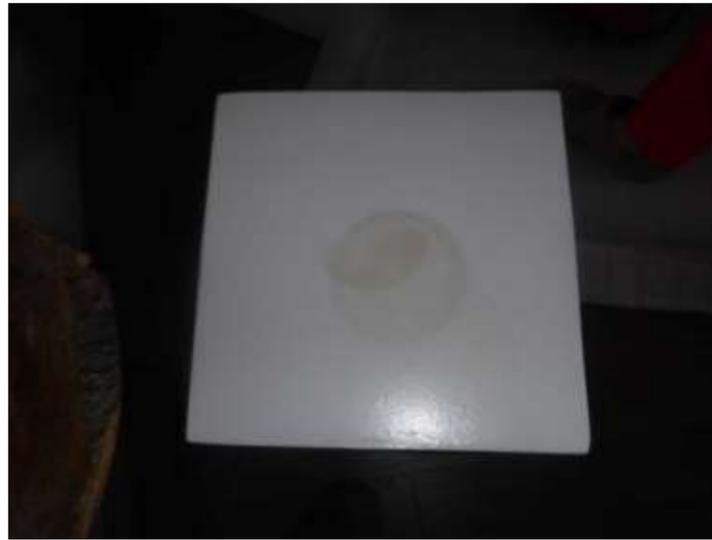
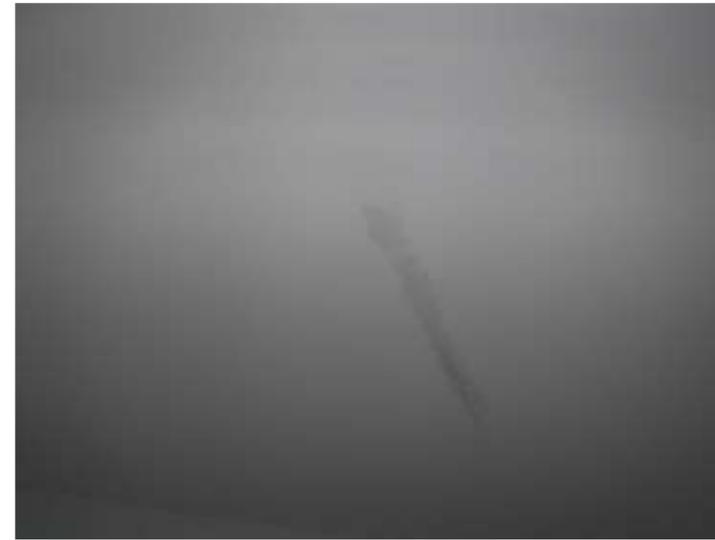
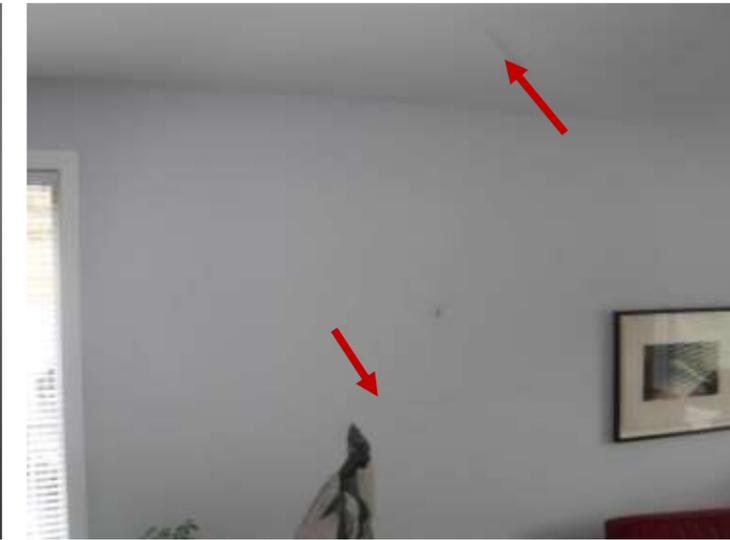
CERNES D'HUMIDITÉ (TABLE DE SALON)

CERNES D'HUMIDITÉ / GYPSE FISSURÉ

Nous avons observé des signes d'une **infiltration d'eau active**, une situation favorisant la formation de moisissures et une dégradation prématurée des matériaux.

Nous recommandons de faire retirer les finitions dans ce secteur afin de constater l'état des matériaux à l'arrière. Tous matériaux endommagés ou pourris devront être remplacés. Les matériaux en bon état devront être asséchés. Les moisissures doivent être traitées selon les protocoles de Santé Canada. Consultez un expert en nettoyage au besoin.

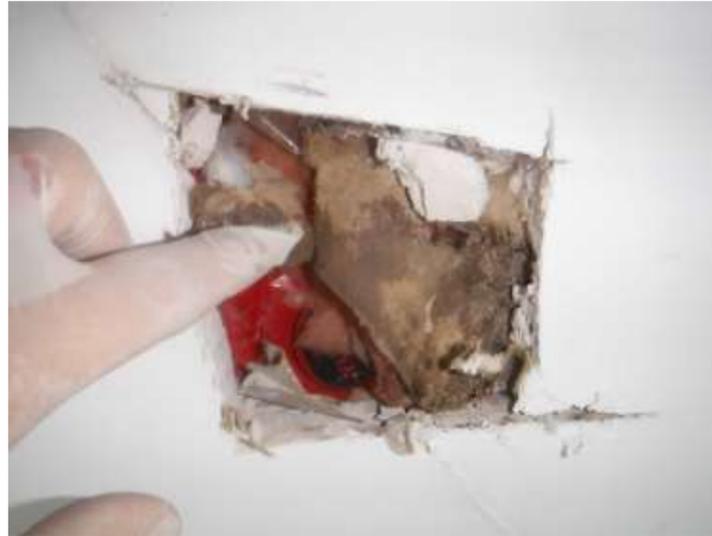
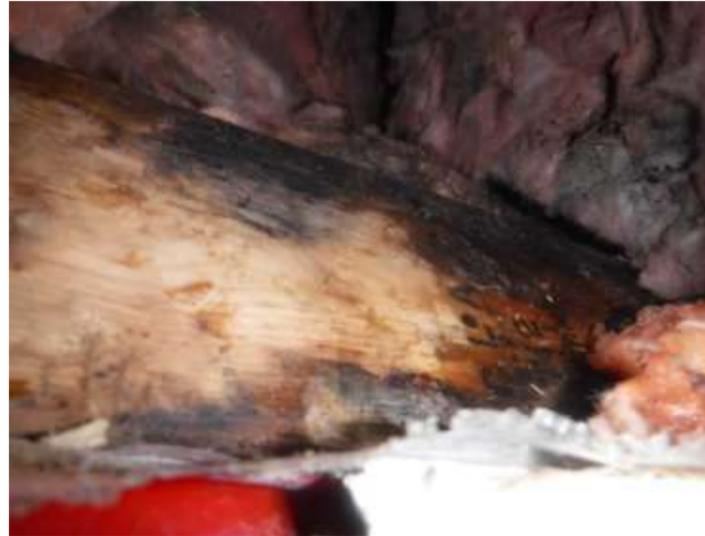
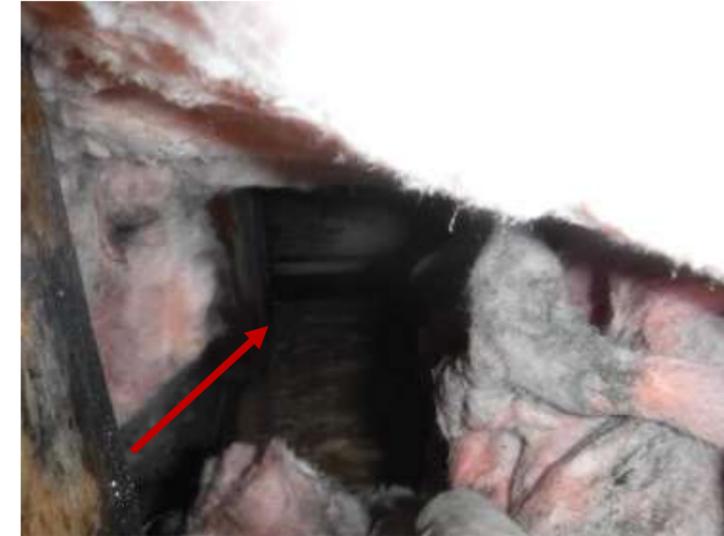
TRACE POUVANT S'APPARENTER À DE LA MOISSISSURE (GYPSE ET ISOLANT)

TRACE POUVANT S'APPARENTER À DE LA MOISSISSURE (BOIS NOIRCI)

Nous avons observé **des signes visuels pouvant s'apparenter à de la moisissure sur certaines surfaces. Les taux d'humidité des surfaces suspectes étaient anormaux** lors de notre inspection.

Tous matériaux endommagés ou pourris devront être remplacés. Les matériaux en bon état devront être asséchés. Les moisissures doivent être traitées selon les protocoles de Santé Canada. Consultez un expert en nettoyage au besoin.

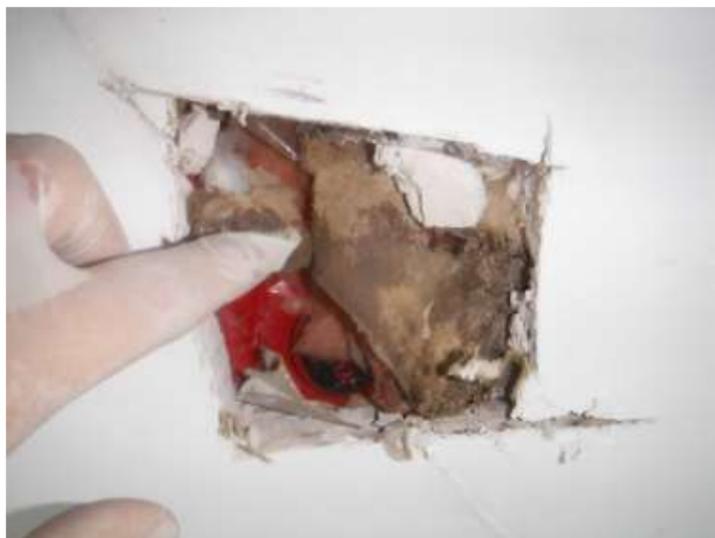
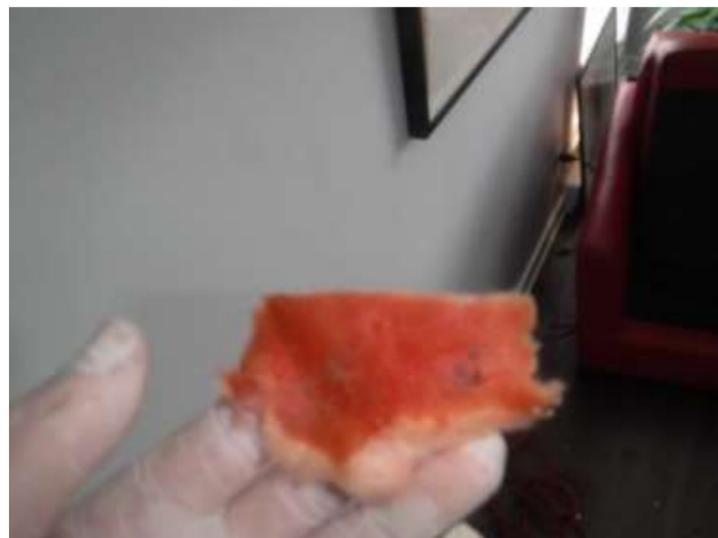
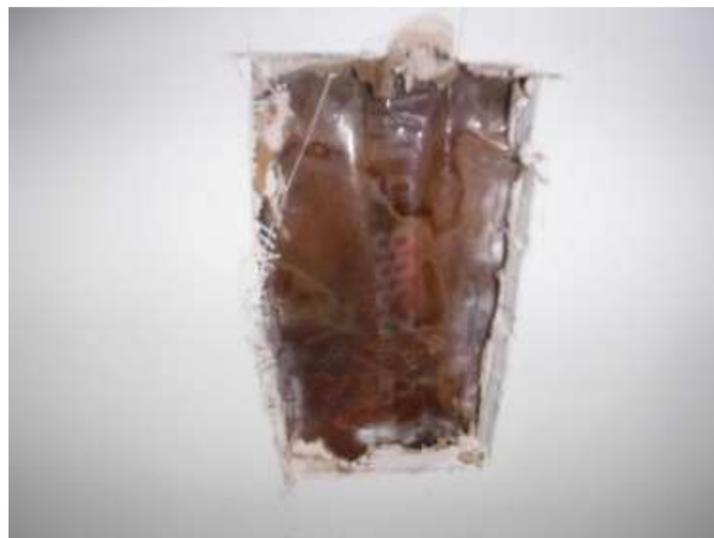
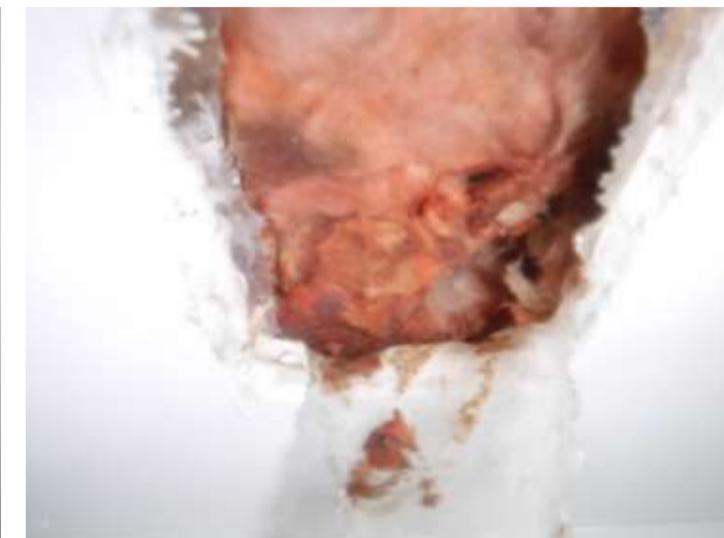
**PERCÉE #1 - PLAFOND
(ISOLANT ET GYPSE TRÈS HUMIDE)**

**PERCÉE #1 - PLAFOND
(ISOLANT IMBIBÉ)**

**PERCÉE #2 - PLAFOND
(PARE VAPEUR RETENANT L'EAU)**

**PERCÉE #2 - PLAFOND
(ISOLANT ET GYPSE ENDOMMAGÉ)**

Les percées exploratoires ont révélé **plusieurs matériaux humides derrière les finitions, signe d'une infiltration d'eau active.**

Nous recommandons de faire retirer les finitions dans ce secteur afin de constater l'état des matériaux à l'arrière. Tous matériaux endommagés ou pourris devront être remplacés. Les matériaux en bon état devront être asséchés. Les moisissures doivent être traitées selon les protocoles de Santé Canada. Consultez un expert en nettoyage au besoin.

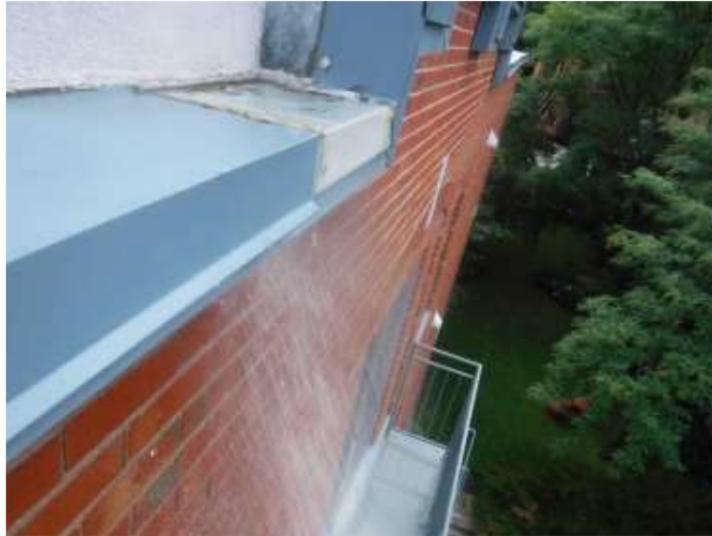
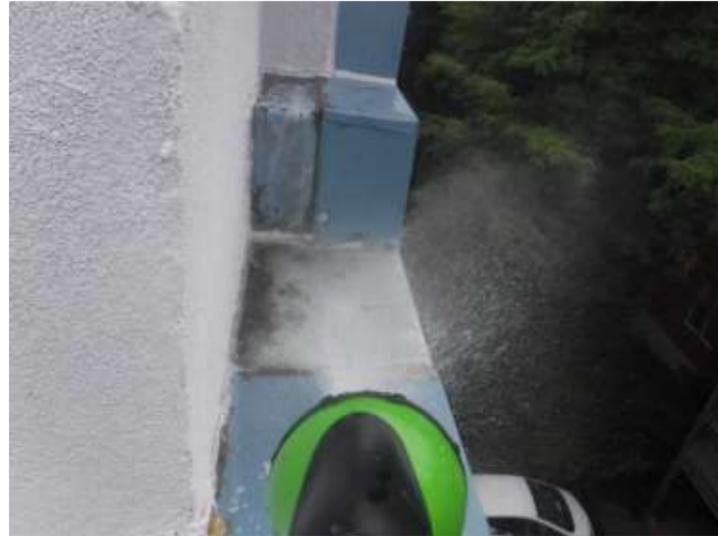
TEST #1
(AUCUNE INFILTRATION DÉTECTÉE)

TEST #2
(AUCUNE INFILTRATION DÉTECTÉE)

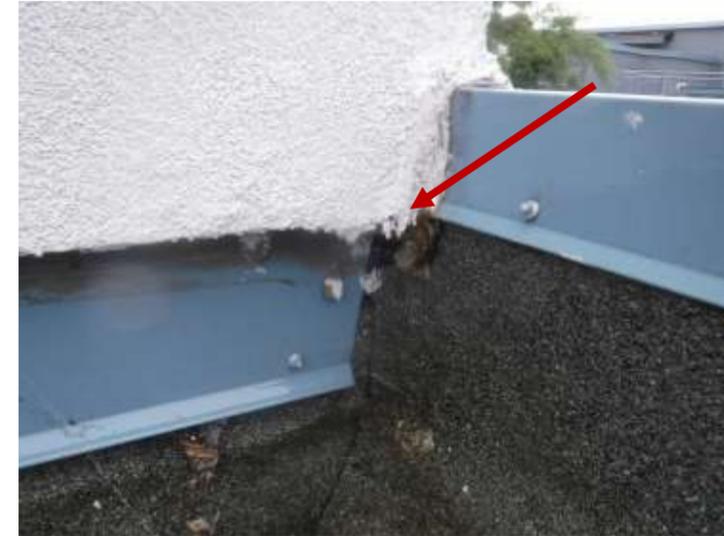
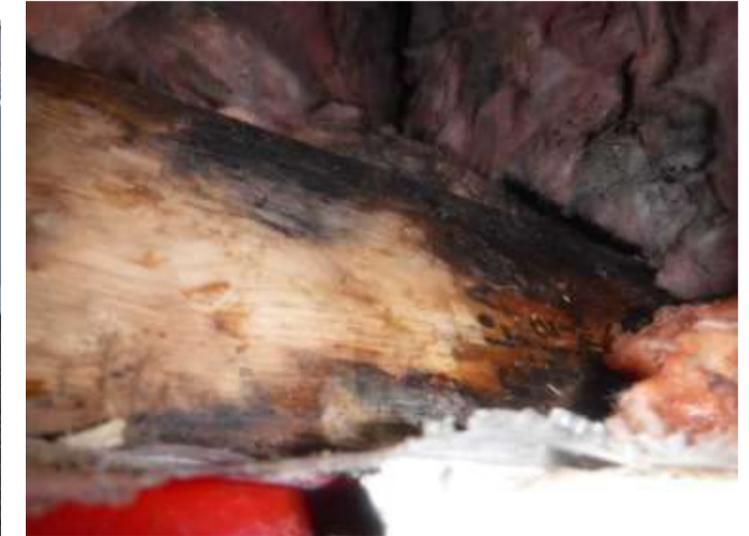
TEST #3
(IMPORTANTE INFILTRATION DÉTECTÉE)

Nous avons observé une **importante infiltration d'eau au moment du troisième test d'eau.**

La jonction non étanche entre le mur et la section de toiture semble être en cause de l'infiltration d'eau détectée.

Nous recommandons de suivre les recommandations émises plus haut dans le rapport afin de corriger les anomalies observées.
