RAPPORT D'INSPECTION

Industriel DÉTECTION THERMIQUE

5. LA THERMOGRAPHIE

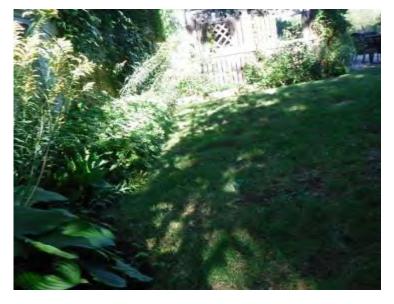
PENTE VERS LE BÂTIMENT COUR ARRIÈRE

Le terrain doit diriger l'eau le plus loin possible du bâtiment afin de réduire les risques de dommages occasionnés par l'érosion, le gel et les infiltrations d'eau sous le niveau du sol. Un drain de surface pourrait réduire les risques d'accumulation d'eau dans les zones où l'aménagement de pentes éloignant l'eau du bâtiment est plus difficile.

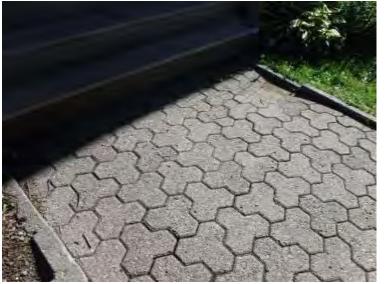
LÉGÈRE DÉFORMATION CIRCULATION PIÉTON AVANT

La déformation d'une surface de circulation extérieure est souvent liée à la piètre qualité de la composition et/ou la mauvaise compaction du sol sous les surfaces de finition. Les fissures et déformations favorisent une accumulation d'eau et une usure prématurée des surfaces.

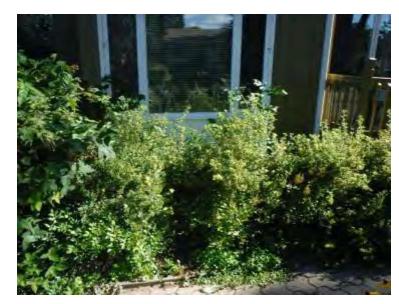
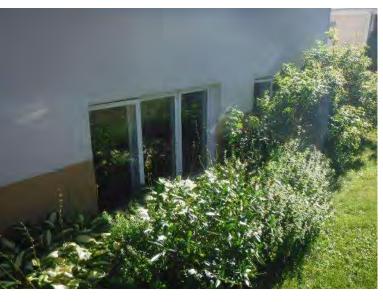
VÉGÉTATION À PROXIMITÉ ÉLÉVATION AVANT

Nous avons observé des végétaux pouvant causer des dommages aux composantes du bâtiment.

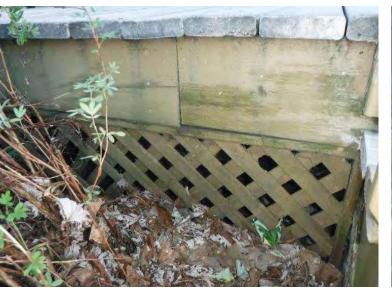
BOIS À TRAITER PROCHAINEMENT GALERIE AVANT

BOIS À TRAITER PROCHAINEMENT CLÔTURE ARRIÈRE

Nous avons observé des matériaux sensibles à l'humidité nécessitant un traitement de protection contre les intempéries.

Les matériaux sensibles à l'humidité tel que le bois et certains métaux ou matériaux composites doivent être protégé des intempéries à l'aide d'un traitement appropriée. Idéalement, l'utilisation de matériaux plus résistants à l'humidité est recommandée pour les ouvrages extérieurs afin de limiter les entretiens nécessaires et les risques d'usures prématurées.

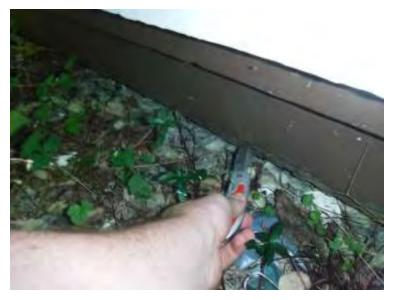
BOIS POURRI À PROXIMITÉ DU SOL RIVE AVANT PLANCHER SALON FOYER

Nous avons observé des matériaux dont l'intégrité est menacée par l'humidité et les intempéries.

Retirer tout bois pourri et les végétaux morts, y compris les souches, afin de ne pas attirer les parasites comme la fourmi charpentière ou favoriser la création de moisissures pouvant migrer dans le bâtiment. Éviter également de conserver des matériaux de construction sur le sol humide ou de grande quantité de bois de chauffage à proximité du bâtiment.

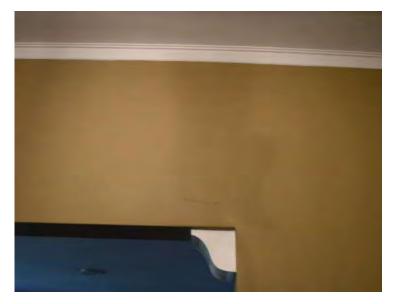
LÉGÈRE FISSURE VESTIBULE RDC

Nous avons observé la présence de fissures pouvant avoir été causées par un mouvement structural sur les murs du bâtiment.

Nous recommandons de faire réparer les fissures par un plâtrier et de rester attentif à l'apparition de nouvelles fissures à la suite des réparations. Advenant le cas, nous recommandons de consulter un ingénieur en structure afin d'évaluer la situation et d'apporter les correctifs nécessaires.

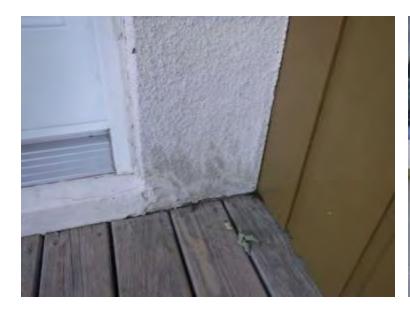
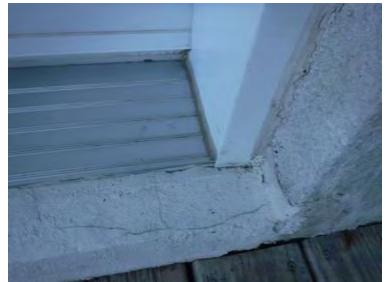
CERNES ÉLÉVATION AVANT

FISSURE À COLMATER ÉLÉVATION AVANT

FISSURE À COLMATER ÉLÉVATION ARRIÈRE

Nous avons observé des cernes d'humidité sur le revêtement de stucco.

Nous avons observé des fissures sur le revêtement de stucco des murs extérieurs, une situation favorisant les risques d'infiltration d'eau, d'air ou de parasites et la détérioration prématurée des composantes à proximité.

Nous recommandons de faire réaliser les réparations adéquates selon les recommandations du fabricant de stucco et valider l'état des composantes des murs à proximité des fissures.

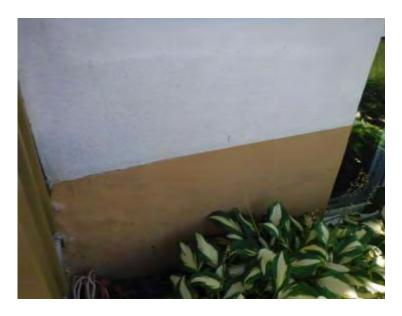
ABSENCE DE DRAINAGE REVÊTEMENT STUCCO

Nous avons observé **l'absence d'espace libre à la base du revêtement extérieur des murs et au-dessus des ouvertures**, une situation empêchant le bon fonctionnement de la lame d'air drainante derrière le revêtement extérieur.

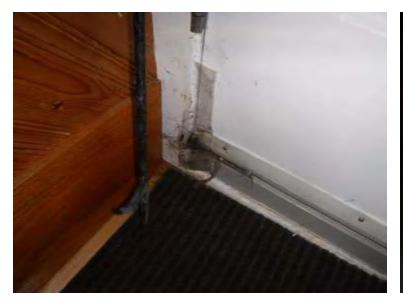
COUPE FROID ABIMÉ PORTE EXTÉRIEURE CUISINE

Nous avons observé des anomalies pour des coupe-froids en périphéries de certaines portes, une situation favorisant l'inconfort des occupants, les infiltrations d'eau, d'air et de parasites, la formation de condensation et la détérioration prématurée des composantes à proximité.

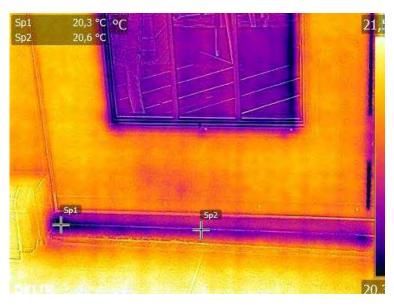
ZONE LÉGÈREMENT PLUS FROIDE SP1 PORTE EXTÉRIEURE CUISINE

Nous avons observé des zones plus froides en périphéries de certaines portes pouvant indiquer une étanchéité à l'air inadéquate, une situation favorisant l'inconfort des occupants, les infiltrations d'eau, d'air et de parasites, la formation de condensation et la détérioration prématurée des composantes à proximité. Les taux d'humidités des surfaces froides étaient normaux lors de notre inspection.

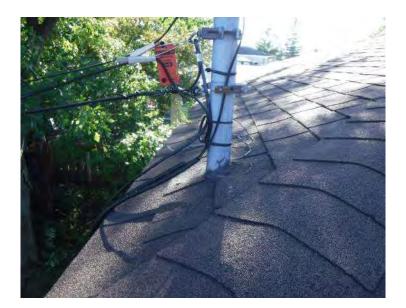
SOLIN ABIMÉ MAT ÉLECTRIQUE

Nous avons observé des sections de solins abimées, une situation favorisant les risques d'infiltration d'eau et la détérioration prématurée des composantes à proximité.

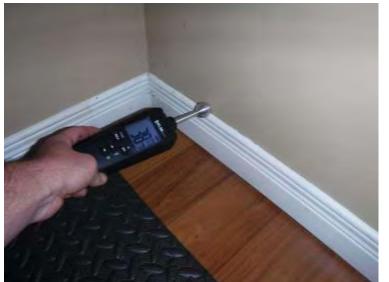
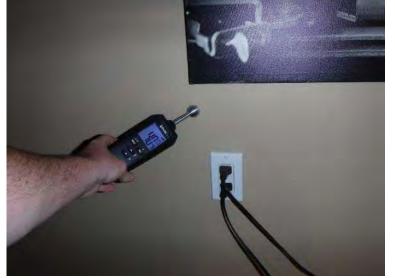
TAUX D'HUMIDITÉ LÉGÈREMENT ÉLEVÉ MUR SALON SOUS-SOL

Les sources d'humidité devront être identifiées avant l'installation des nouvelles finitions. Une expertise plus approfondie pourrait être nécessaire afin d'en déterminer les causes et d'établir un plan d'intervention approprié.

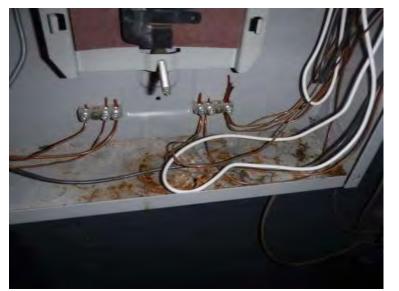
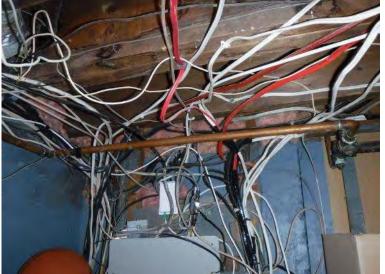
CORROSION

CONDUITE D'EAU À PROXIMITÉ

Nous recommandons les services d'un plombier afin d'établir un plan d'intervention approprié.

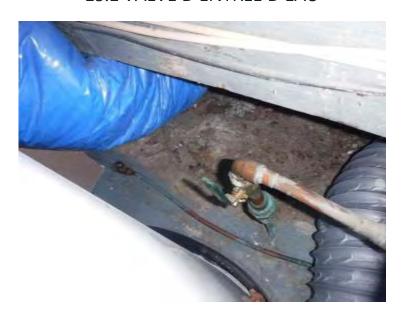
ABSENCE DE MANOMÈTRE LÉGÈRE CORROSION

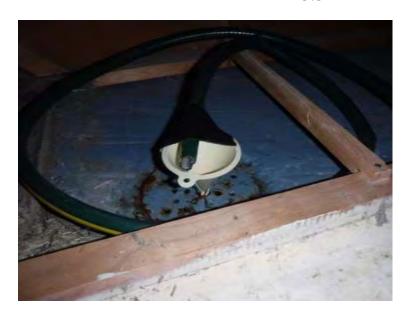
CLAPET ANTI-RETOUR NON VISIBLE

Nous recommandons les services d'un plombier afin d'installer un clapet anti-refoulement sur le drain de plancher sous le niveau du sol.

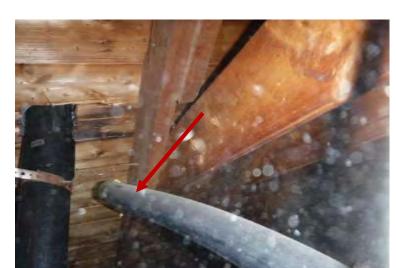
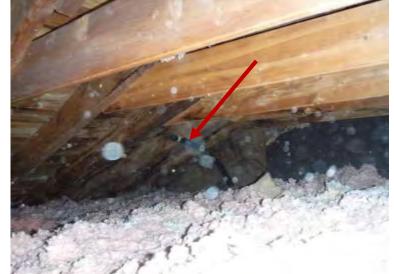
Nous avons observé un évent se terminant dans l'entretoit, une situation augmentant les risques de condensation et, à plus long terme, la formation de moisissures et une dégradation prématurée des matériaux dans l'entretoit.

TUYAU NON IDENTIFIÉ SE TERMINANT DANS L'ENTRETOIT

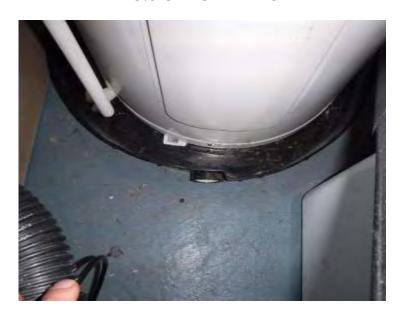
BASSIN NON RELIÉ AU DRAIN

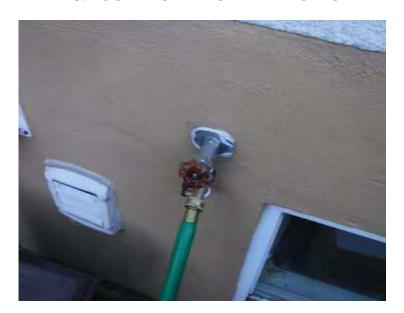
SORTIE NON PROTÉGÉE CONTRE LE GEL ÉLÉVATION ARRIÈRE

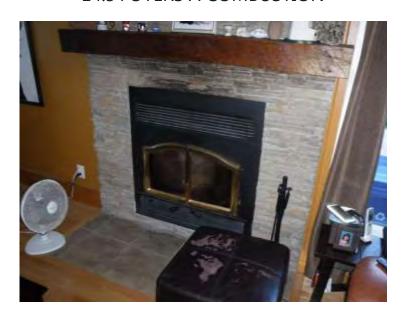
NORMES D'INSTALLATION À VALIDER

Nous avons observé la présence d'un foyer à combustion. Notre inspection de cette composante est limitée.

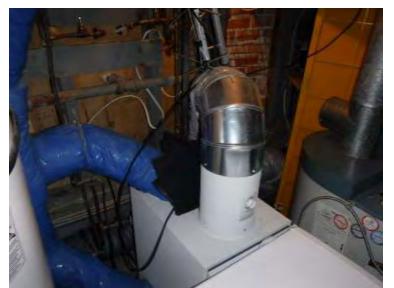
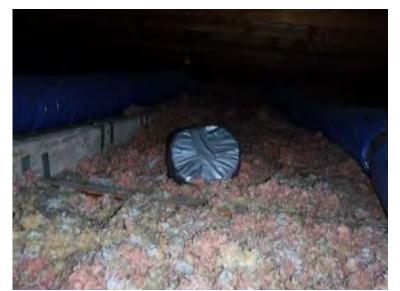
ÉCHANGEUR D'AIR NON-RÉCUPÉRATEUR DE CHALEUR

CONDUITE NON RELIÉE

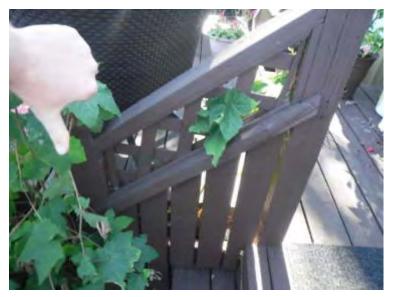
MAIN-COURANTE INSTABLE ÉLÉVATION ARRIÈRE

Nous recommandons de vous informer auprès des autorités compétentes de votre municipalité afin de valider les normes applicables par mesure de sécurité pour les occupants du bâtiment.

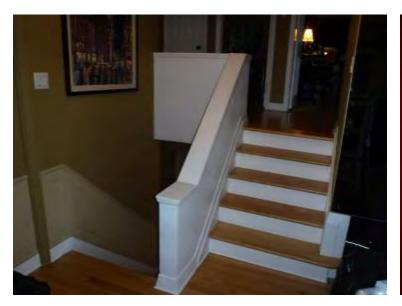
ABSENCE DE MAIN COURANTE DIMENSIONS NON CONFORMES ESCALIER DEMI-NIVEAU BAS

Nous avons observé des anomalies dans la conception de certains escaliers et/ou gardes-corps, une situation augmentant les risques pour la sécurité des occupants.

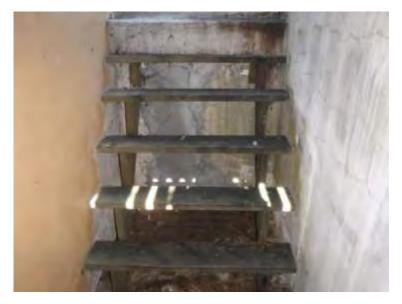
ABSENCE DE MAIN COURANTE DIMENSIONS NON CONFORMES ESCALIER ENTRÉE SOUS-SOL

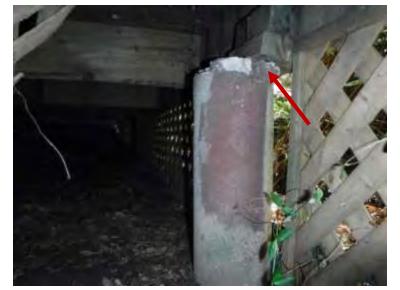
APPUI SUR LE SOL GALERIE ARRIÈRE

ABSENCE DE SOLIN
GALERIE AVANT
