**DÉTECTION
THERMIQUE JD**

**Rapport d'inspection
de type préachat**

Duplex

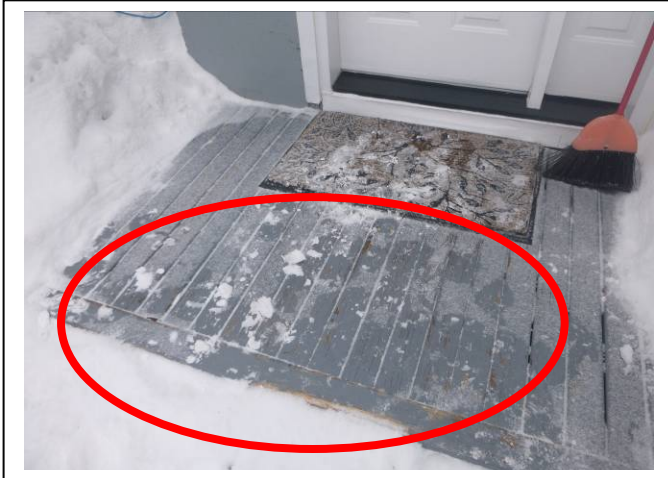
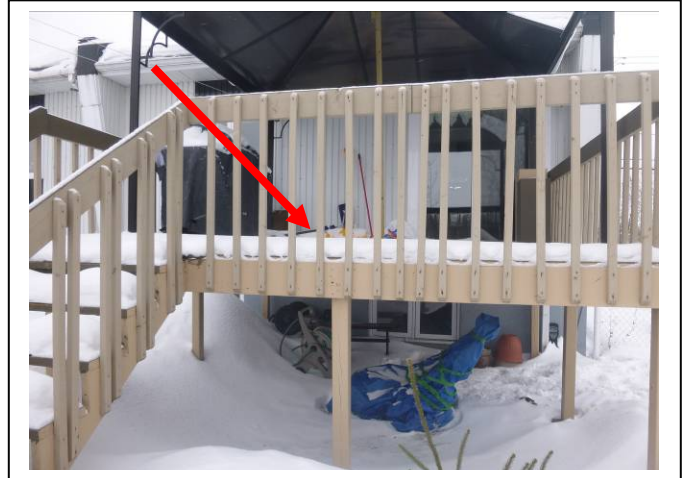
Nous remarquons que la galerie avant mérite d'être repeinte ou reteinte pour protéger le bois des intempéries. Nous recommandons de protéger le bois de la galerie arrière s'il y lieu.

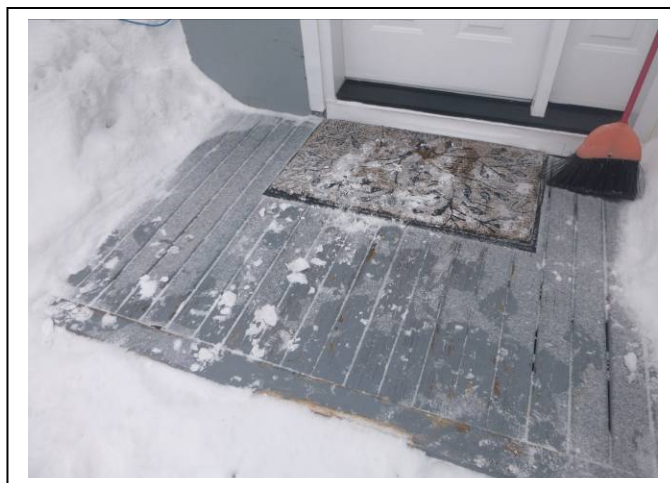
La galerie avant est en bois et sa stabilité semblait excellente au moment de l'inspection.

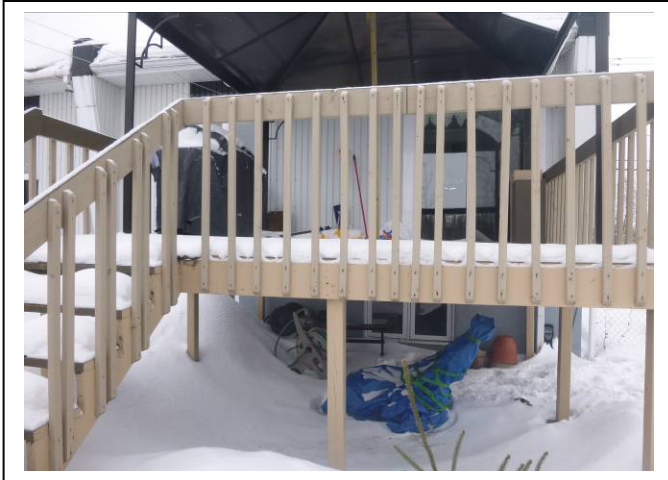
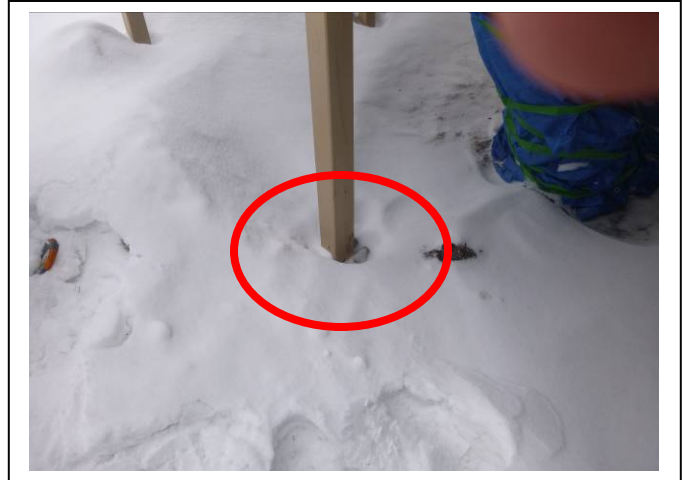
Nous remarquons que la galerie arrière est supportée d'une façon à subir les mouvements de sol lors de cycle de gel et dégel. Les colonnes de 4 par 4 qui soutiennent le plancher sont montées sur des blocs de béton posés directement sur le sol. Il est donc possible que des mouvements de sol dus au gel déstabilisent l'installation. **Nous recommandons que les supports soient idéalement ancrés sous le niveau du gel. Que le support soit à l'épreuve du gel ou non, il est optimal qu'il soit équipé de vérins ajustables afin de pouvoir rétablir une pente du plancher de la galerie qui éloigne l'eau du bâtiment en cas de mouvement de sol.**

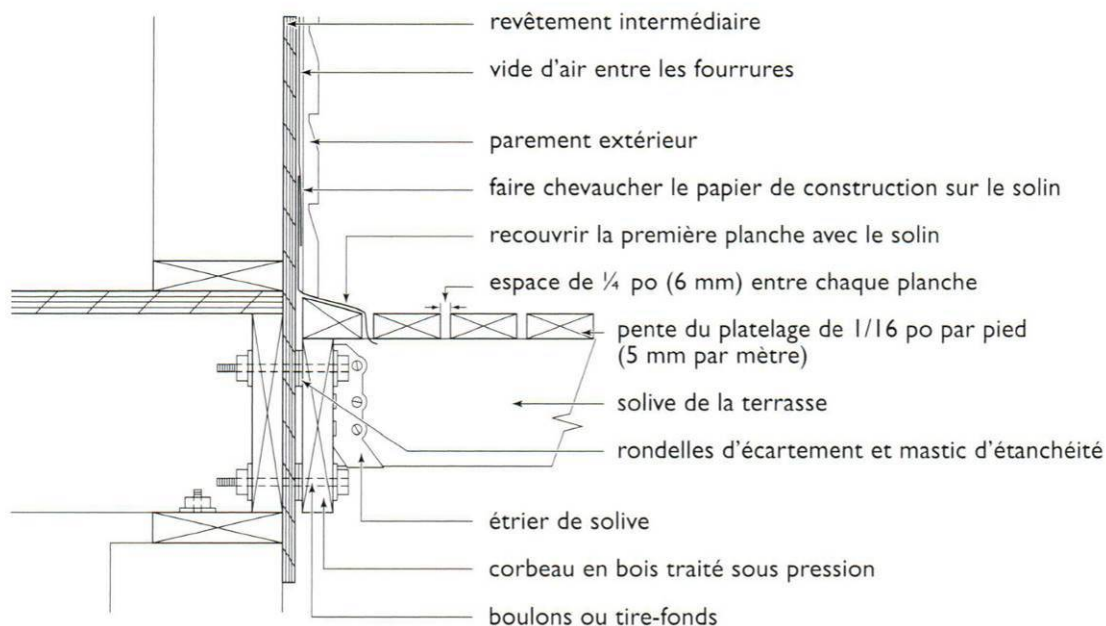
Raccord de la terrasse à la maison

Une installation de solin serait idéale à la galerie arrière pour éviter l'écoulement de l'eau sur le revêtement extérieur (tôle) et une partie en bois sous la galerie. Toutefois, aucune trace d'écoulement n'a été observée au moment de notre inspection. **Cependant, nous recommandons d'installer un solin ou bien au minimum de colmater le joint pour éviter des infiltrations d'humidité en contact avec le bâtiment.**

Voici une explication sur le schéma ici-bas comment, le solin devra être installé.

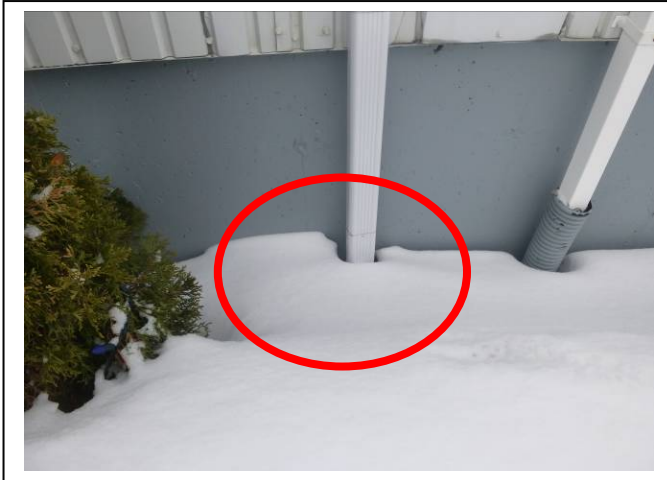
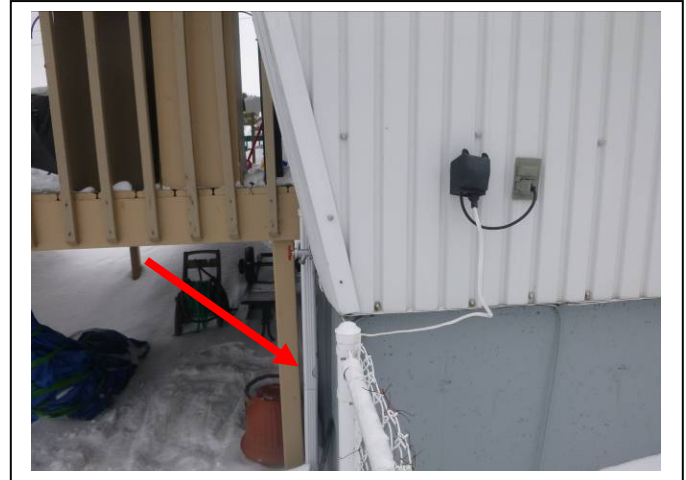
Dû à l'accumulation de neige, nous n'avons pas été en mesure de déterminer si la gouttière en façade du bâtiment est prolongée jusque dans le sol (photo de gauche).

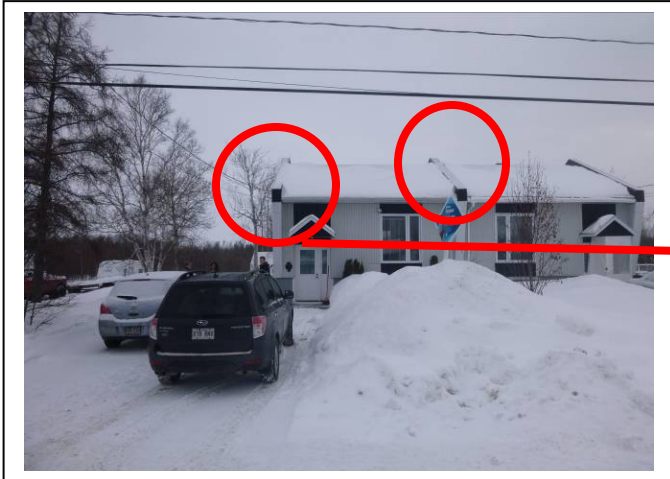
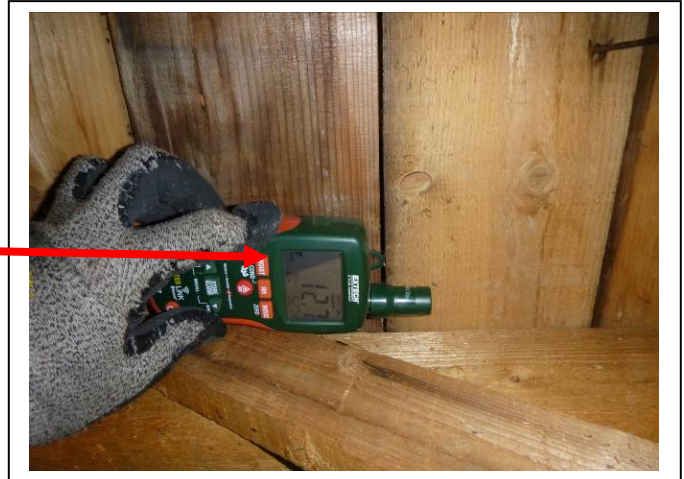
Nous avons observé un taux légèrement élevé sur le support de toiture ou est situé le parapet nous laissant croire que celui-ci n'est pas étanche. **Nous recommandons fortement de s'assurer que les parapets soit étanchent.**

Selon la DV, la réfection du revêtement de la toiture a été réalisée 2003. Dû à l'accumulation de neige sur la toiture, l'état du revêtement de toiture est inconnu. Par contre, des indices nous laissent croire à une infiltration d'eau dans une zone au niveau du versant arrière du bâtiment et un taux légèrement élevé près du parapet a été observé visuellement lors de l'inspection de l'entretoit.

Nous recommandons fortement une inspection rapidement afin de vérifier si le revêtement est en bonne condition et d'apporter les corrections nécessaires à la présence d'anomalie (court terme).

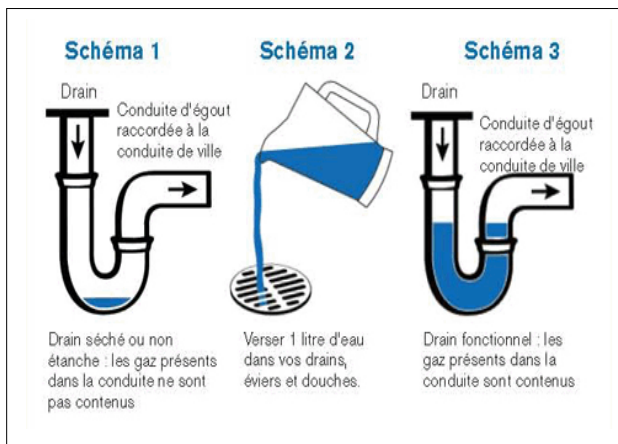
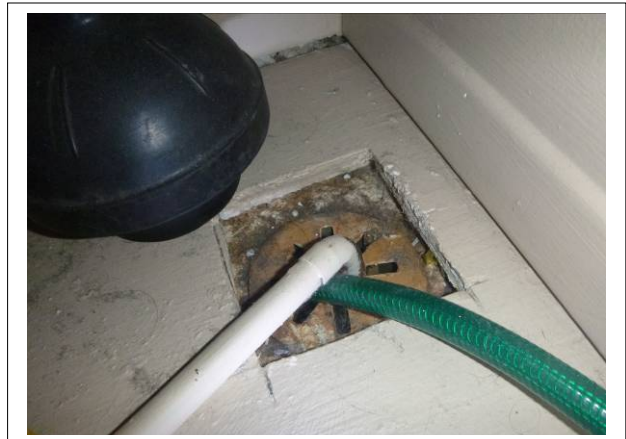
Nous avons localisé un drain de plancher. Celui-ci est équipé d'un siphon (ou *p-trap*). Le fait de garder de l'eau dans le siphon permet d'éviter la remontée d'odeurs d'égout. Quelques gouttes d'huile minérale préviendront l'évaporation de l'eau. Il est aussi préférable d'installer un clapet antirefoulement au niveau du drain de plancher.

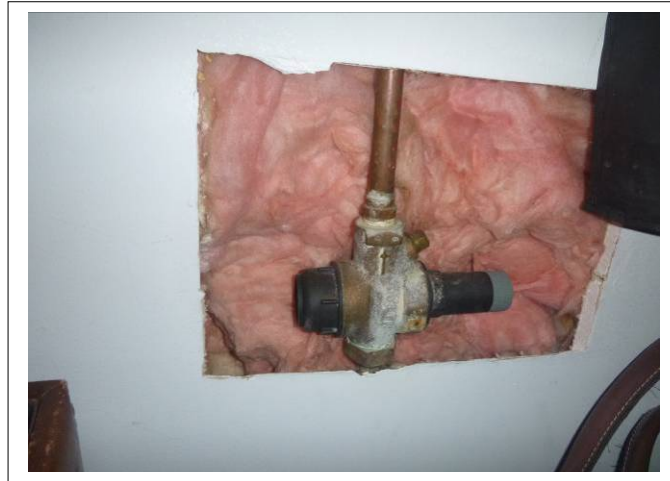
Nous avons localisé l'entrée d'eau de cuivre de $\frac{3}{4}$ de diamètre à laquelle un fil de mise à la terre est adéquatement fixé. Un régulateur de pression est présent au moment de notre inspection. **Nous recommandons de mandater un plombier compétent pour s'assurer qu'un manomètre soit installé dans les règles de l'art.**

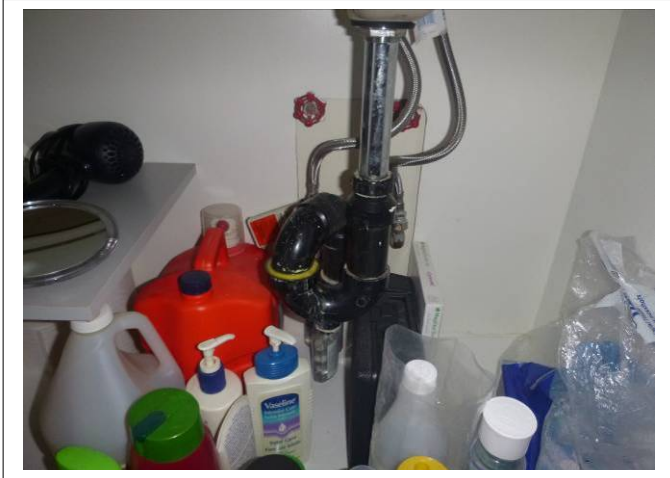
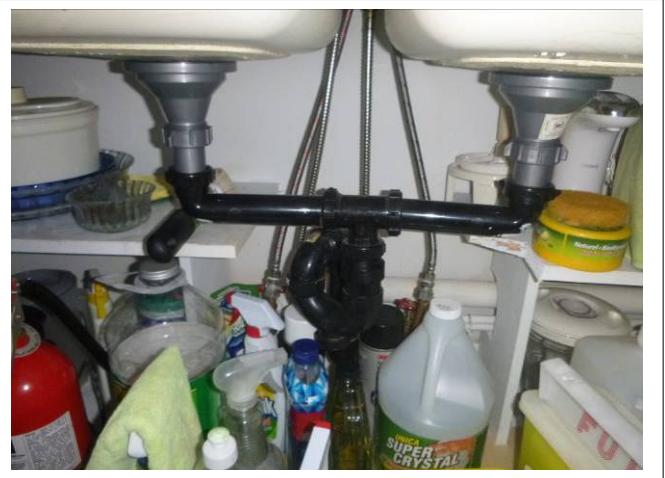
Les installations de plomberie inspectées sont principalement de cuivre et d'ABS. Nous n'avons pas localisé de fuite au moment de l'inspection.

Nous avons vérifié le drainage des douches, bains et toilettes de façon sommaire. Tout était normal au moment de l'inspection.

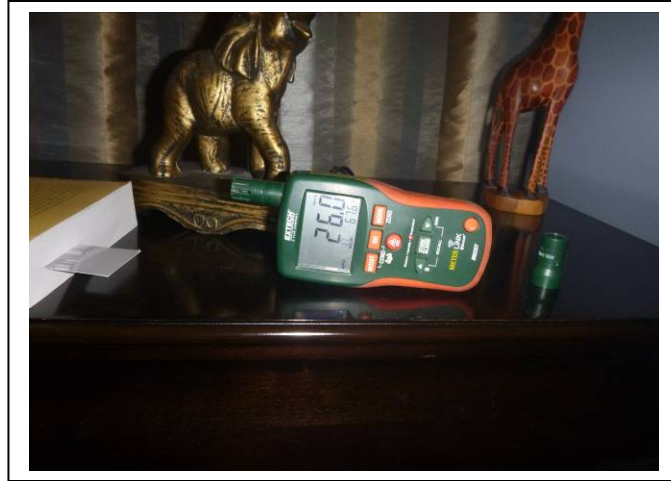
Nous n'avons pas remarqué de signe permettant de douter de l'efficacité du drain de fondation au cours de l'inspection, hormis le taux d'humidité relative élevé. **Nous recommandons la vérification du drain de fondation, comme pour toutes les propriétés âgées de plus de 25 ans.**

Le taux d'humidité d'air ambiant est de 26 % ce qui est normal à ce temps de l'année, l'humidité au sous-sol du bâtiment devrait idéalement se situer entre 35 et 45 %. **Nous recommandons d'utiliser un déshumidificateur au sous-sol au besoin.**

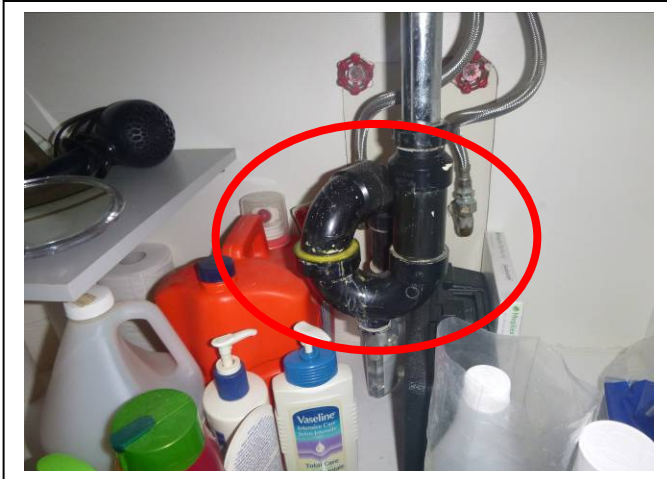
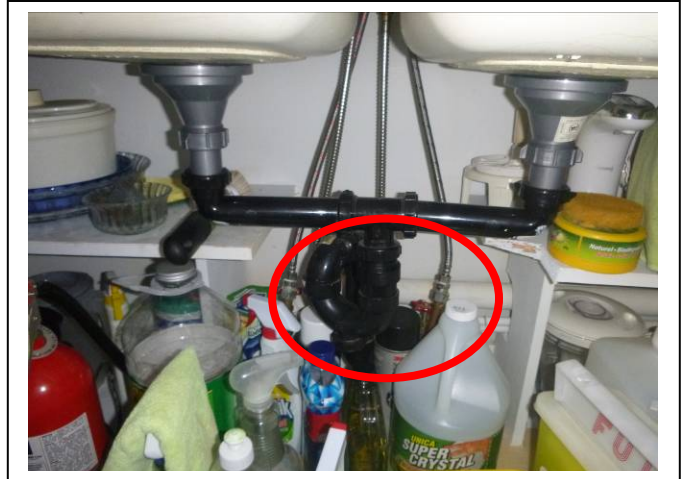
Nous remarquons que l'installation de plomberie de l'évier de la salle de bain ainsi que celle de la cuisine semble artisanale, car le siphon est en forme de S, normalement le siphon devrait être en forme de P pour éviter l'effet de siphonnage du siphon. Toutefois, le drainage est excellent au moment de notre inspection. Voici un exemple d'une installation dans les règles de l'art.

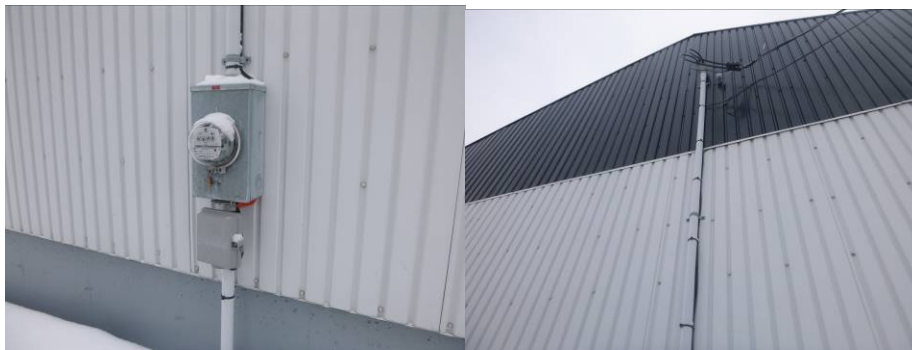
Nous remarquons que le l'installation du mât électrique est en bon état de manière général au moment de notre inspection.

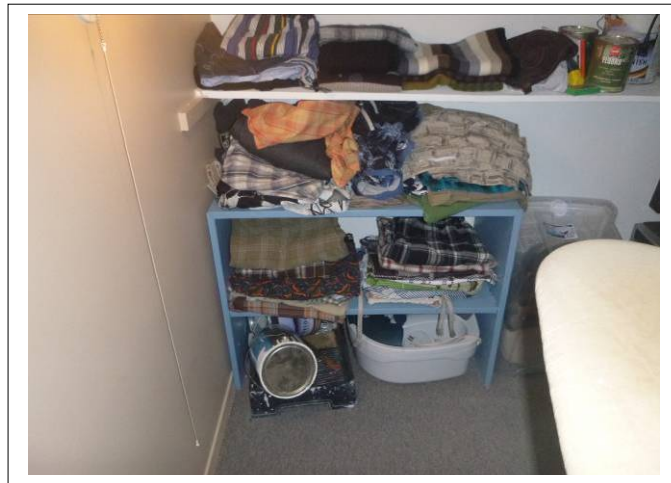
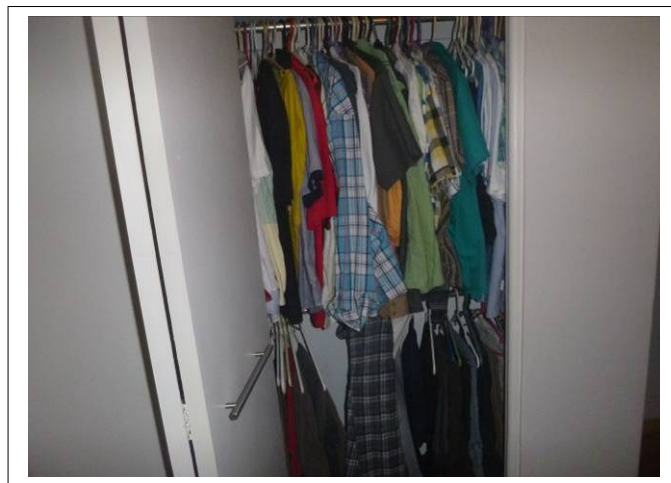
Lors de l'inspection, nous n'avons pas pu accéder à l'ensemble des surfaces pour l'analyse visuelle et thermique. Certains espaces étaient encombrés d'effets personnels limitant ainsi l'accès.

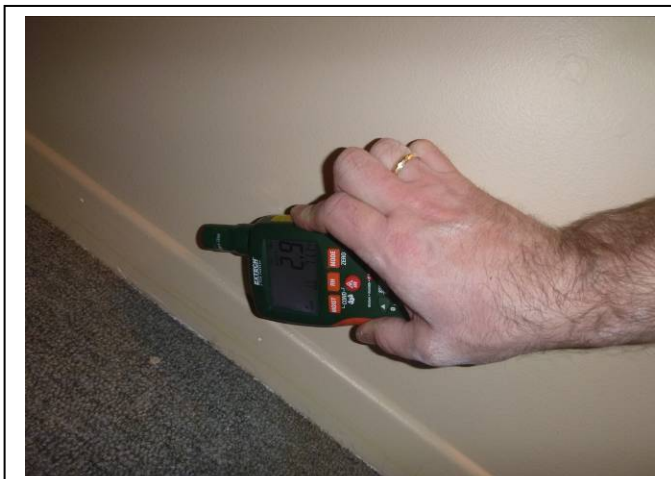
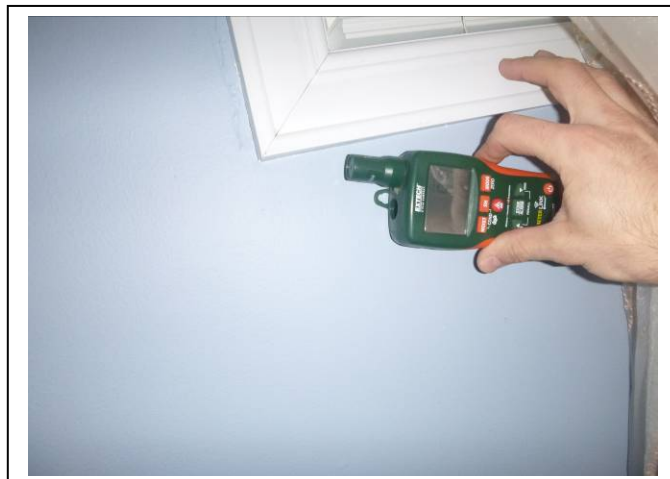
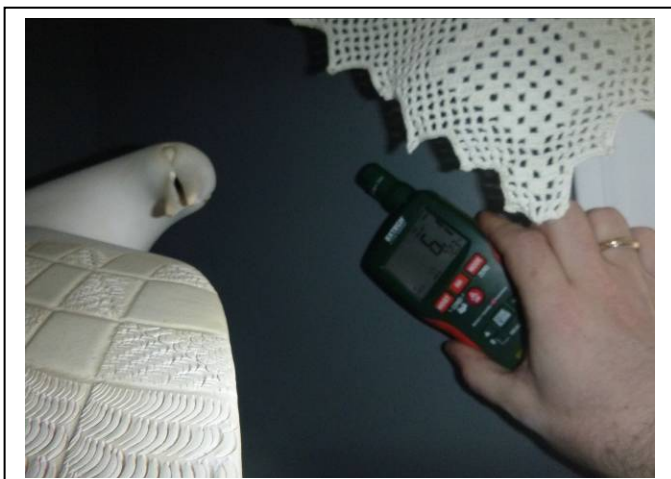
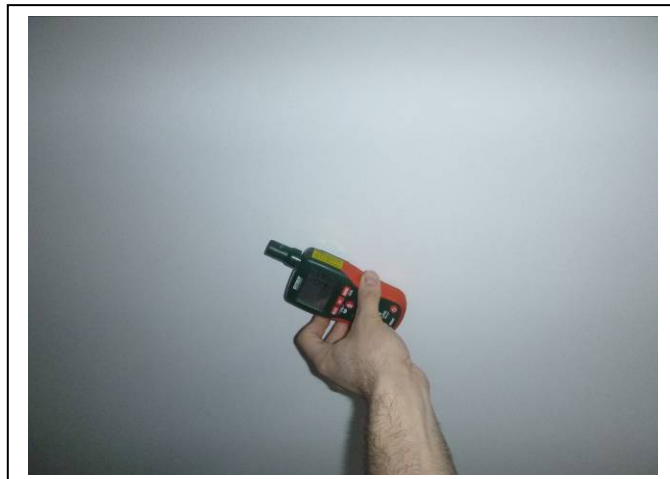
Aucun taux d'humidité anormal n'a été remarqué au sous-sol et au rez-de-chaussée au moment de notre inspection.

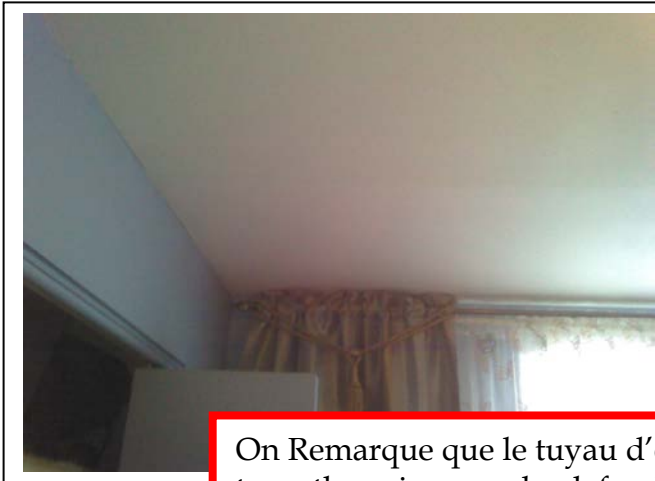
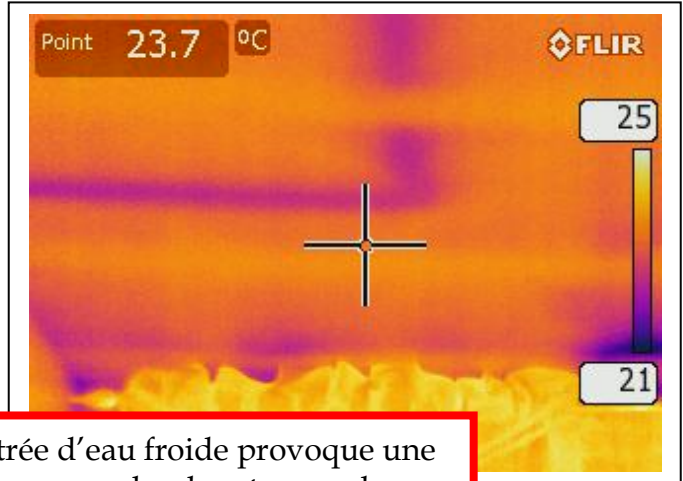
On Remarque que le tuyau d'entrée d'eau froide provoque une trace thermique sur le plafond du sous-sol, cela est normal.

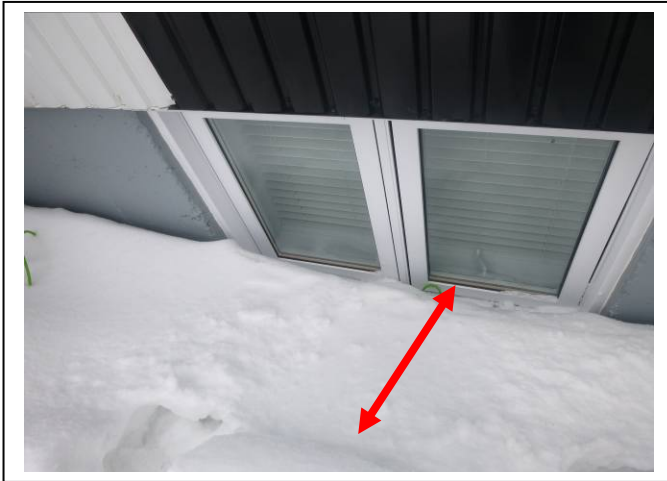
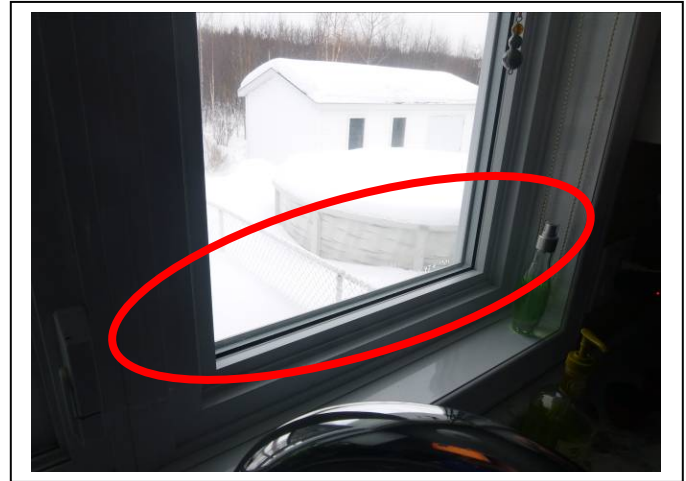
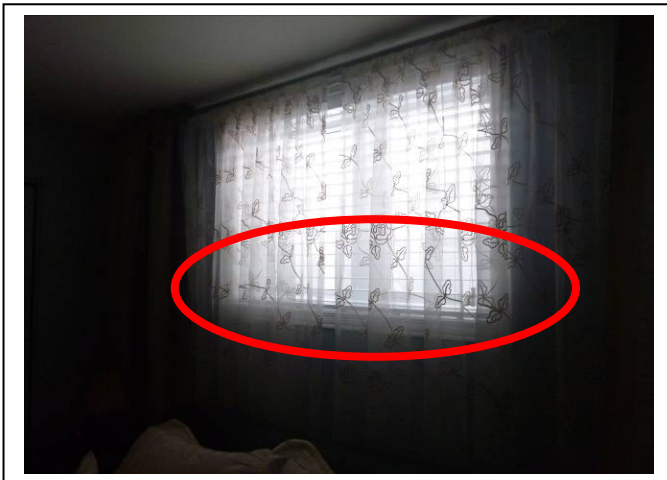
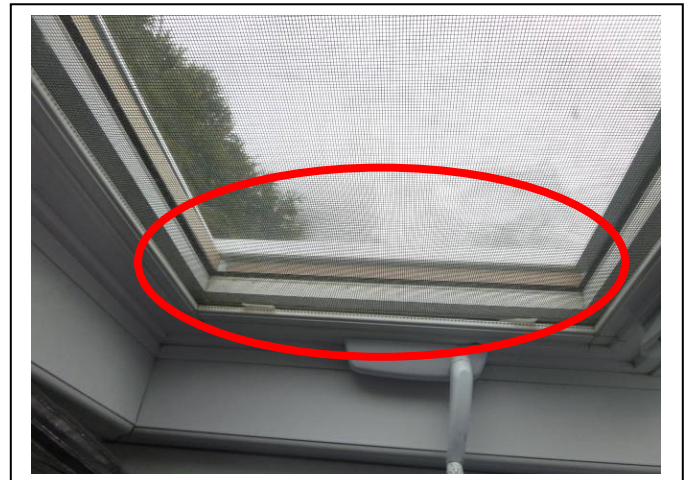
Il est fortement recommandé de dégager les fenêtres des chambres à coucher (surtout celle en façade du bâtiment), car en cas de feu ils serviront de sorties d'urgences en cas de feu (urgent). Cependant, au moins trois fenêtres montraient des signes légers de décèlement au moment de l'inspection.

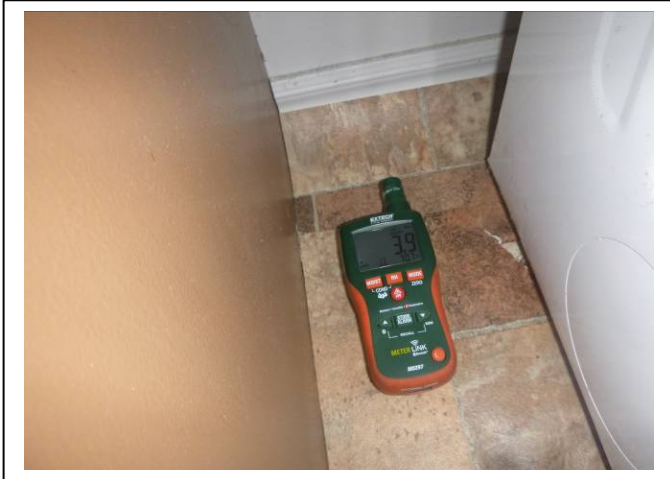
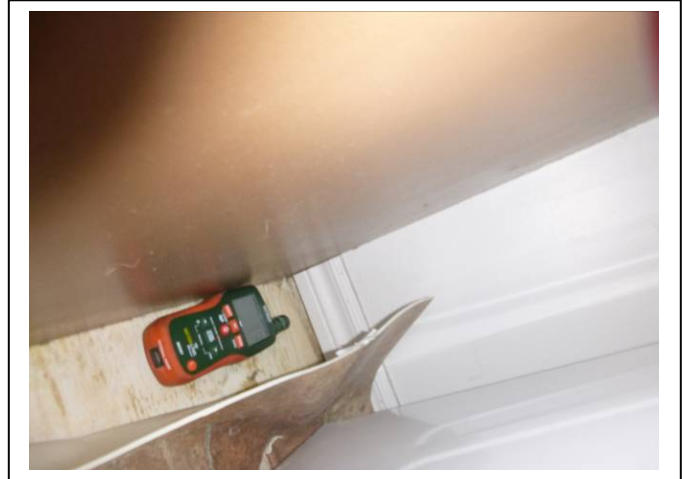
Lors de notre inspection, nous avons prélevé beaucoup de taux d'humidité en raison de la présence parfois problématique d'un faux plancher. Aucune anomalie n'a été relevée, ni visuellement, ni thermographiquement et ni à l'analyse des taux d'humidité n'est anormal.

Avec la présence de faux planchers, il est fortement recommandé d'installer des grilles de ventilation pour augmenter la circulation d'air en dessous et pour aussi diminuer les risques de pourriture sur les composantes si elles sont mal ventilées et mal aérées. **En cas d'absence de grille de ventilation, il se peut que dans certains cas, lorsque vous procéderez à leur pose, vous découvriez des anomalies telles que des infiltrations, moisissures et/ou pourritures qui ne pouvaient être évidentes lors de l'inspection, car nous ne scrutons pas le plancher pouce par pouce ni en dessous du faux plancher et, de plus, bien souvent les planchers sont encombrés et de meubles et de toutes sortes d'objets, donc, souvent non visibles et inaccessibles.**

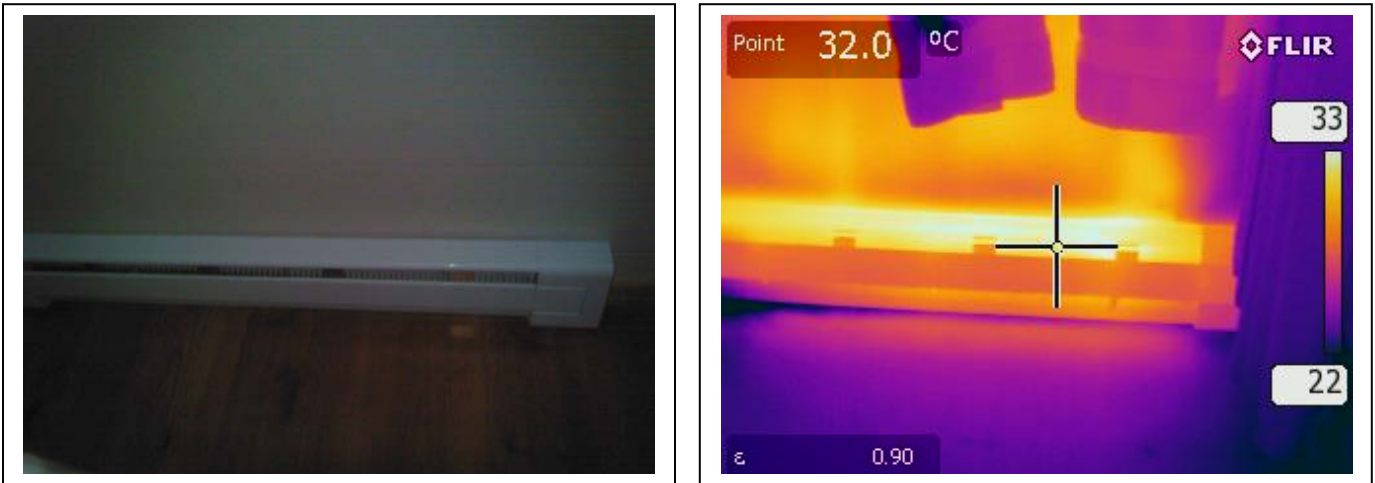
Le système de chauffage du bâtiment est assuré par des calorifères électriques et convectair. Tout était fonctionnel au moment de l'inspection.

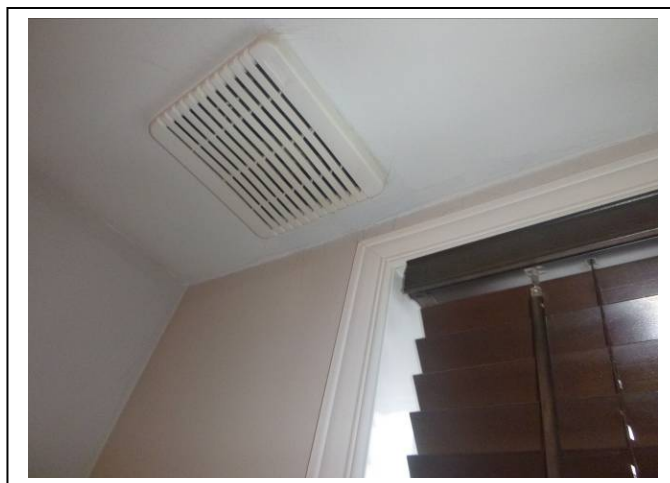
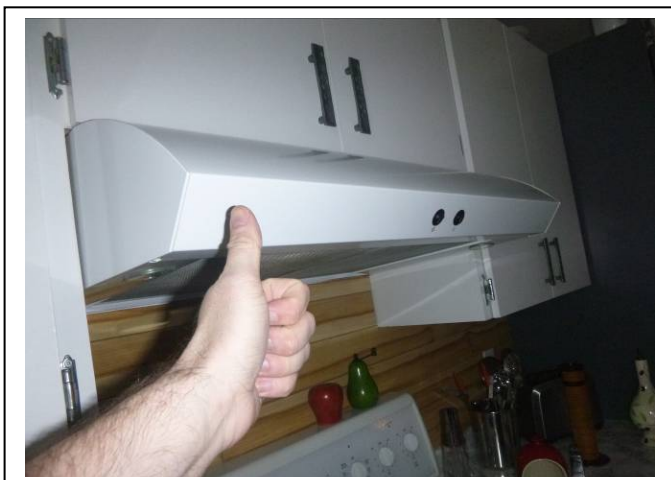
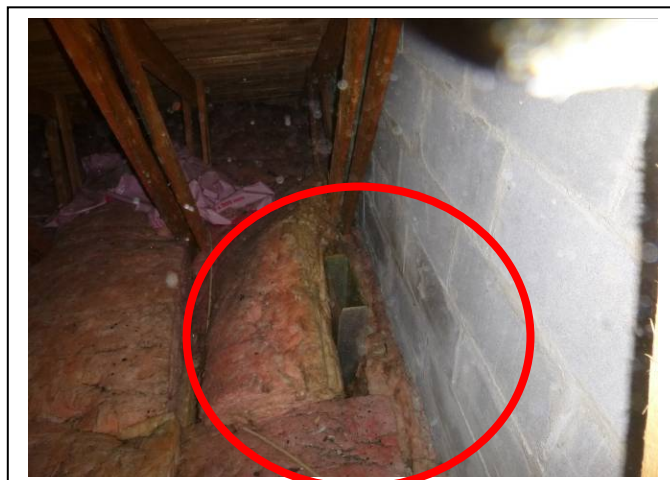
Lors de notre inspection dans l'entretroit nous avons observé que le conduit ne sort pas à l'extérieur

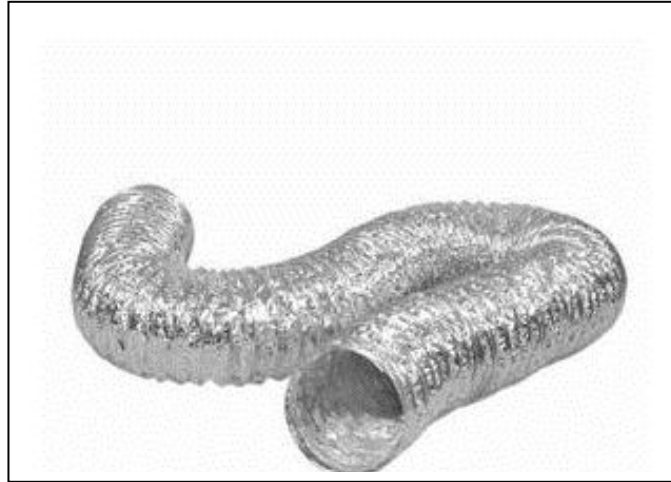
Nous avons observé des conduites d'extraction d'air souples en plastique. Celles-ci ne devraient pas être utilisées à l'intérieur des cloisons ou des plafonds sur une longue distance étant donné que leur efficacité diminue beaucoup en fonction de leur longueur et qu'elles s'encrassent facilement. Elles peuvent par ailleurs fondre étant donné les caractéristiques de certaines sècheuses modernes.

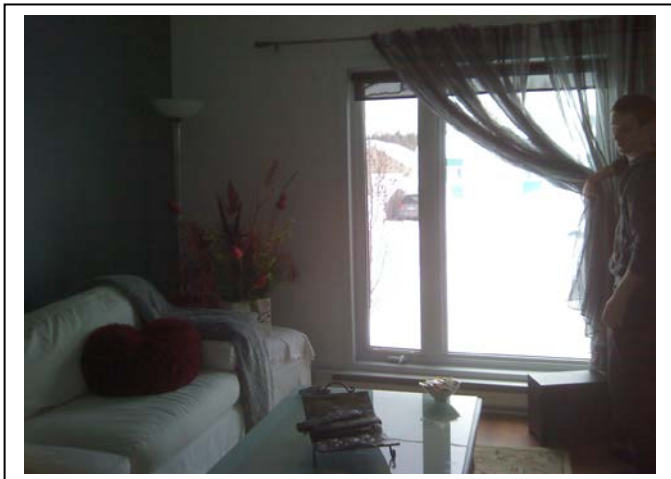
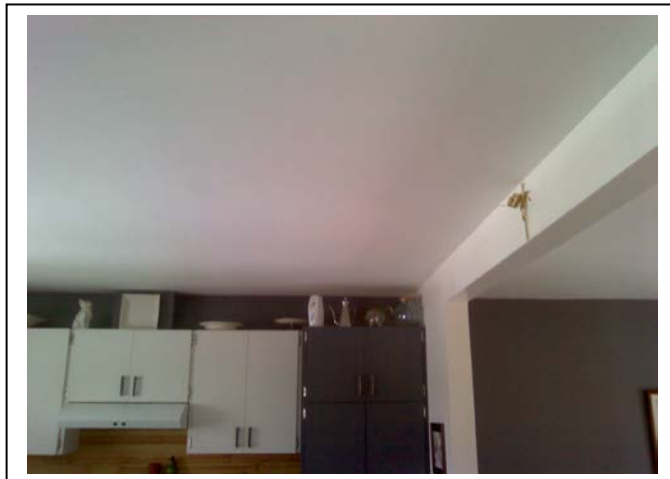
Nous remarquons que la structure du bâtiment principal est en bonne condition en général, aucune fissure n'a été observée à l'intérieur du bâtiment permettant de douter d'une problématique au niveau de la structure, et l'ensemble des portes ferme adéquatement.

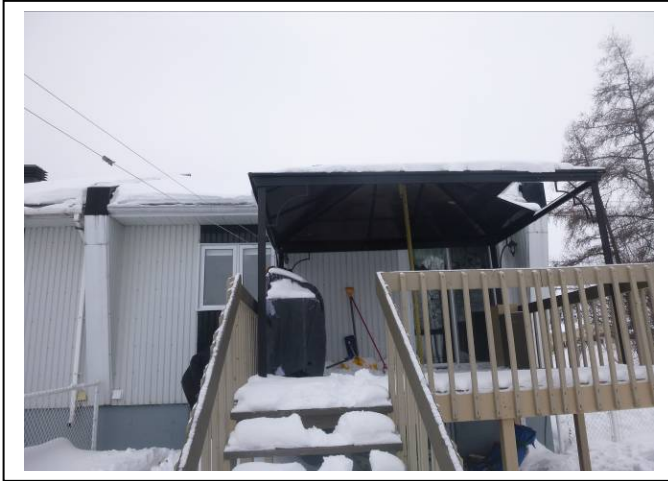
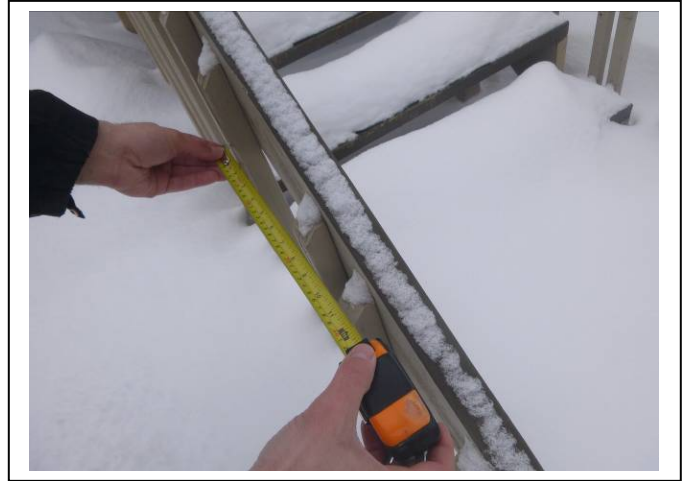
Nous relevons des insuffisances aux normes de sécurité applicables en matière de garde-corps au niveau de la galerie arrière (bareautin trop espacé).

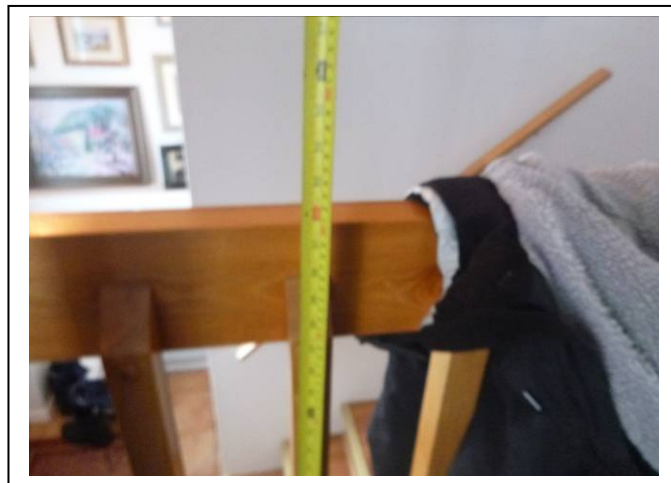
Nous relevons des insuffisances aux normes de sécurité applicables en matière de garde-corps au rez-de-chaussée du bâtiment (bareautin trop espacé ainsi que la hauteur du garde-corps).

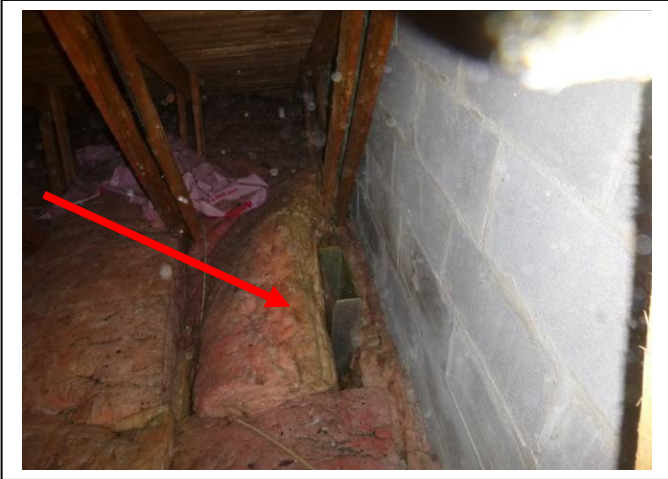
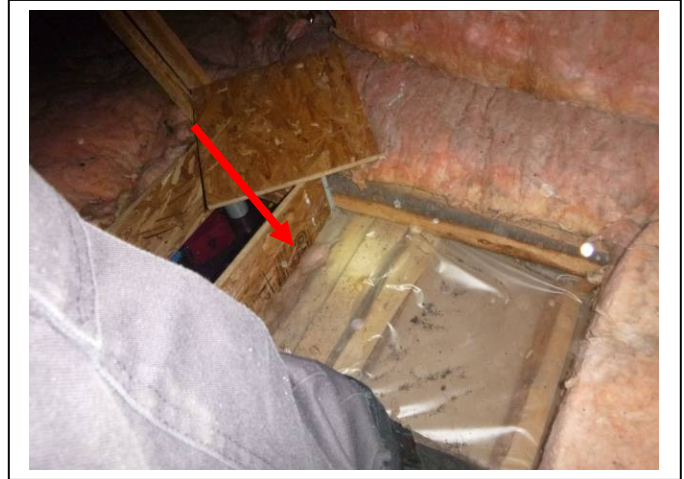
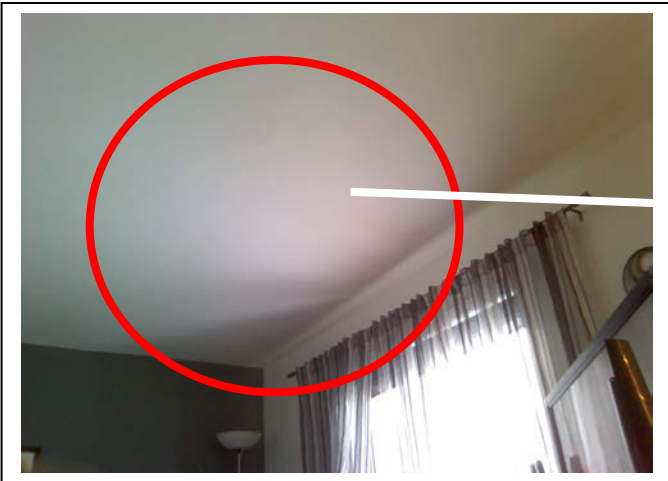
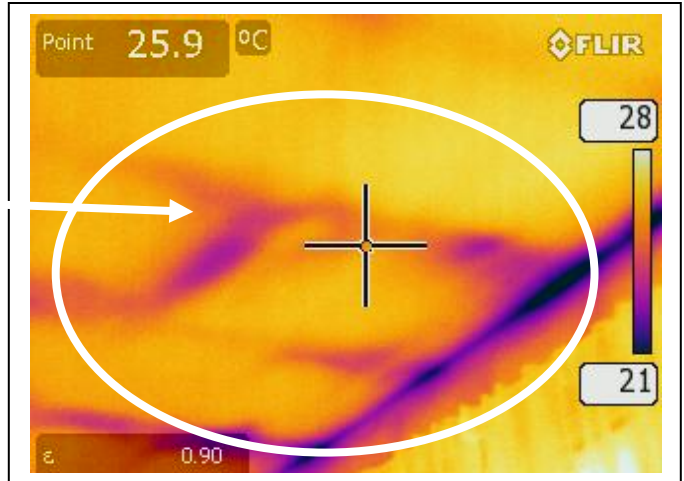
10 ENTRE-TOIT
10.1 ISOLATION
EXAMEN DES PHOTOS

Nous observons une épaisseur 10 pouces de laine en matelas, ce qui représente une bonne isolation dans l'isolation de l'entretoit. Toutefois, la laine en matelas n'est pas installée de façon uniforme et n'isole pas adéquatement l'entretoit. **Nous recommandons de vous assurer que la laine recouvre la surface de l'entretoit de manière uniforme et que toute sa surface est bien isolée. Une excellente façon sera d'ajouter de l'isolant en vrac.**

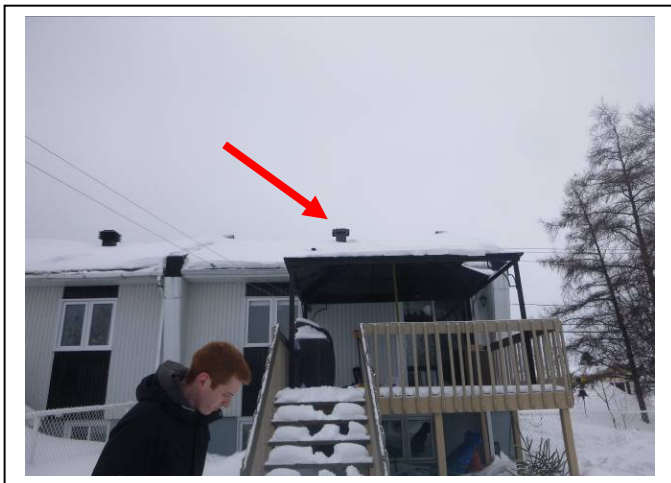
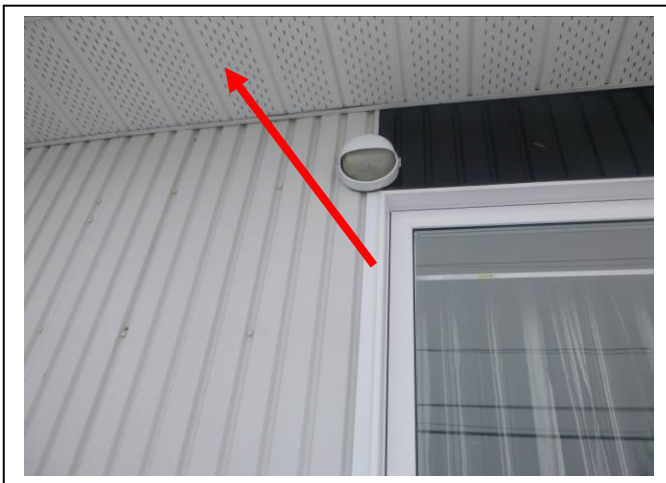
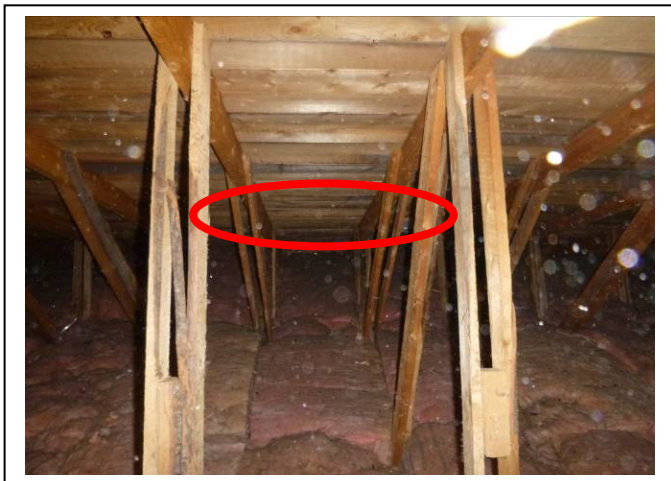
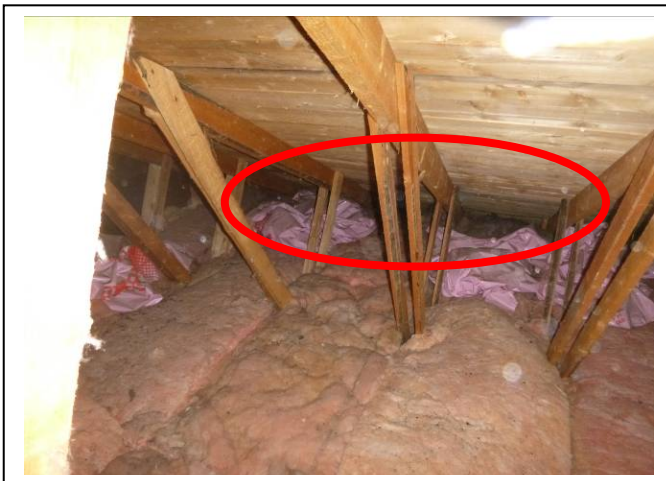
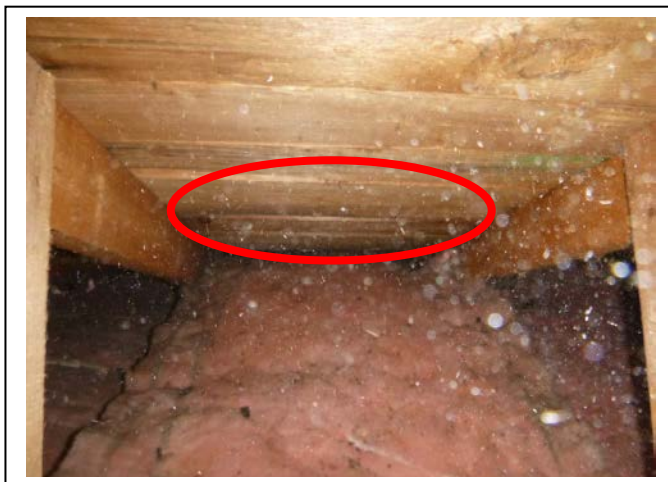
10.2 VENTILATION

Nous remarquons un ventilateur de type maximum sur la toiture. Nous remarquons également du soffite perforé.

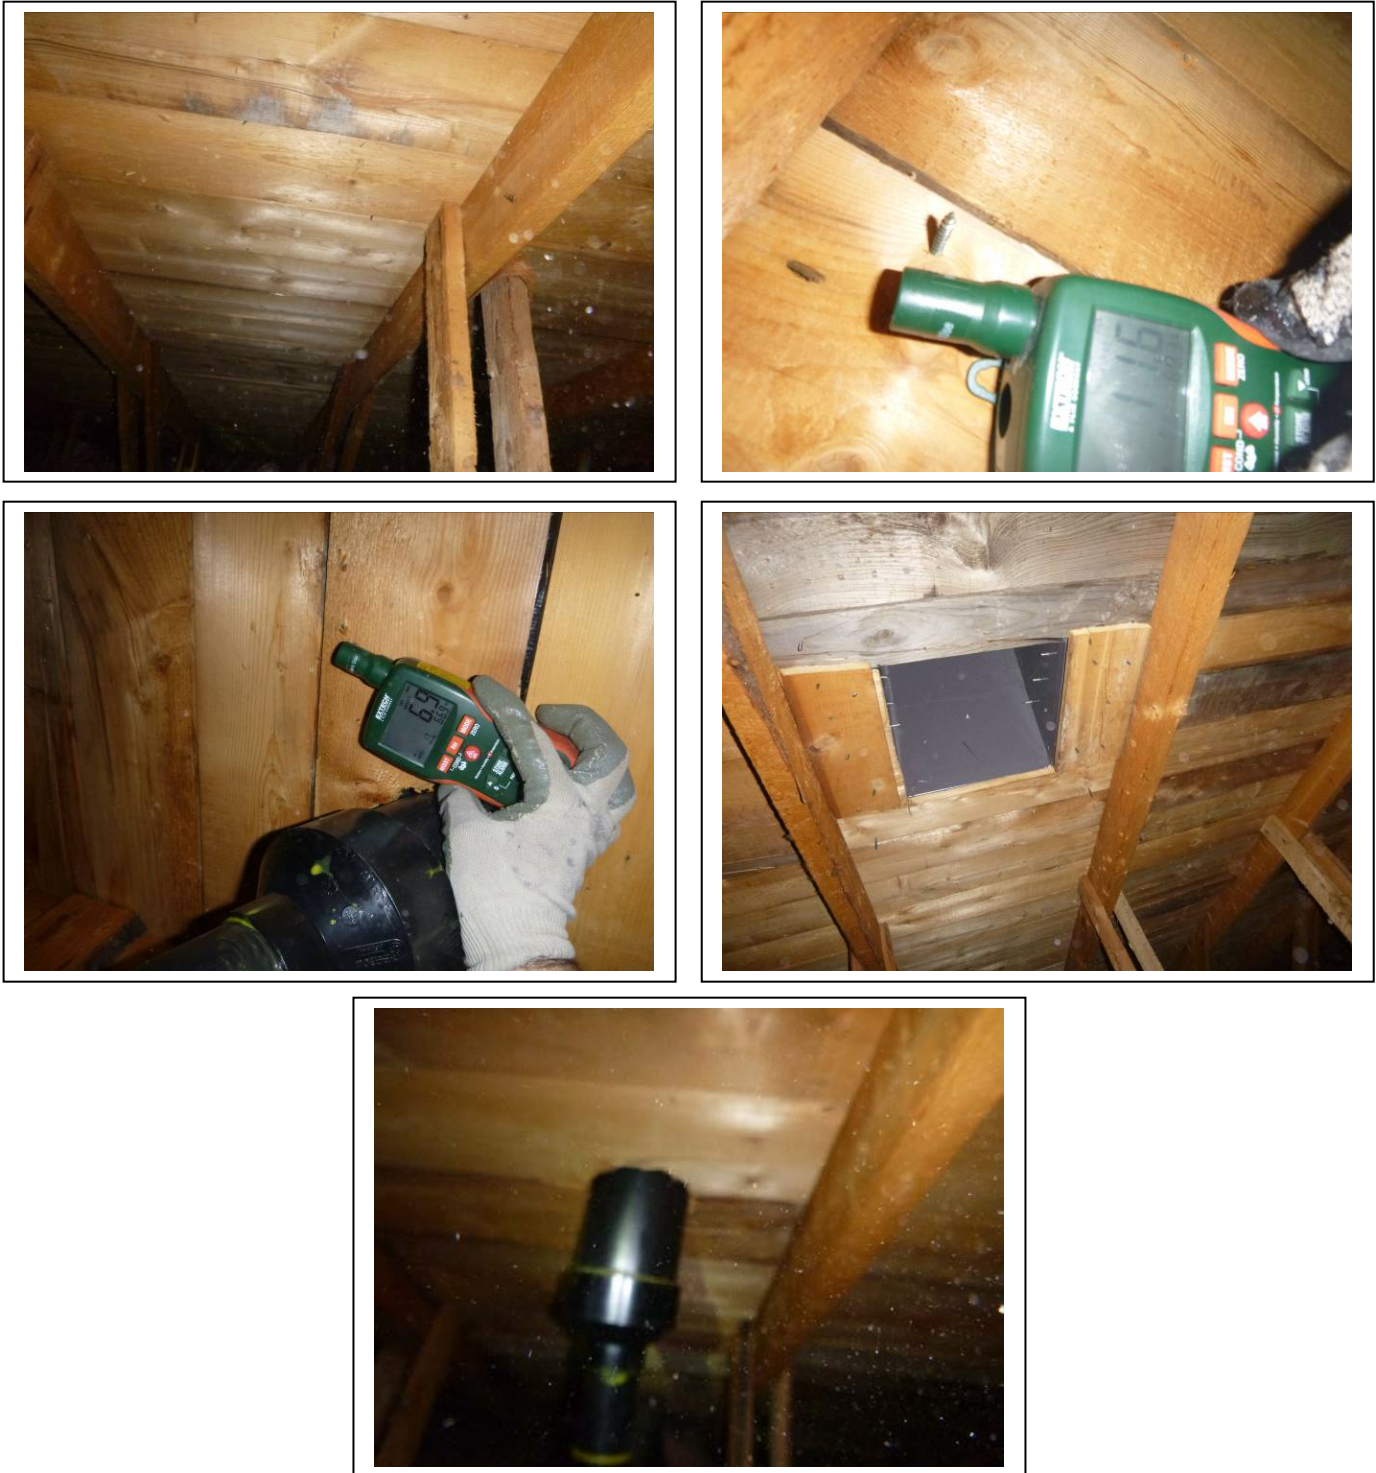
10.3 HUMIDITÉ

Nous ne remarquons aucune infiltration d'eau autour de l'évent de plomberie, de l'aérateur et aucun signe de condensation au niveau de l'entretoit en général au moment de notre inspection.

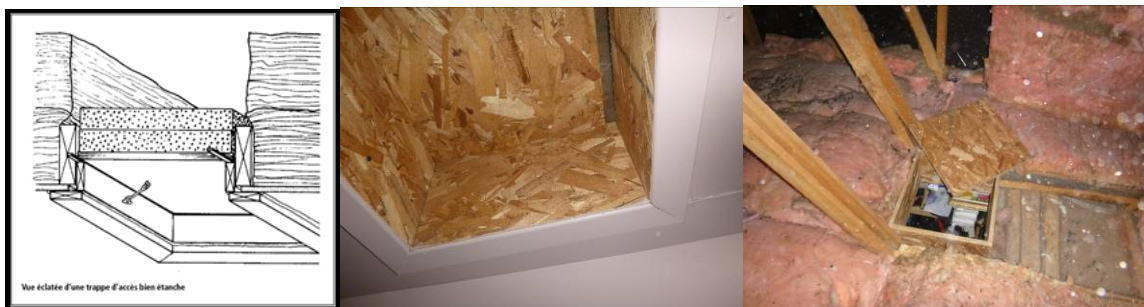
Nous n'avons constaté aucun taux d'humidité anormal au moment de l'inspection à l'exception de ce qui est montré dans le présent rapport.

La photo du bas montre l'incidence de la laine qu'on ne peut adéquatement replacer en raison de la nature de la trappe d'accès. Il se crée une zone froide non-accompagnée d'humidité.

Scellez les trappes d'accès de la même façon qu'une porte s'ouvrant vers l'extérieur. Calfeutrez autour du cadre, puis entre l'encadrement et le placoplâtre du plafond. Appliquez un coupe-bise sur le contour de l'encadrement ou de la trappe même. Enfin, posez des crochets ou un autre type de fermeture de façon à ce que la trappe s'appuie fermement contre le coupe-bise. La trappe elle-même devrait être isolée.
