**DÉTECTION
THERMIQUE JD**

**Rapport d'inspection
de type préachat**

Duplex

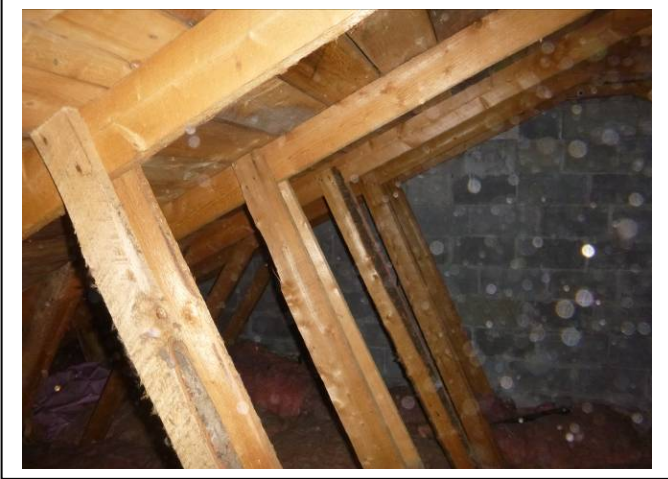
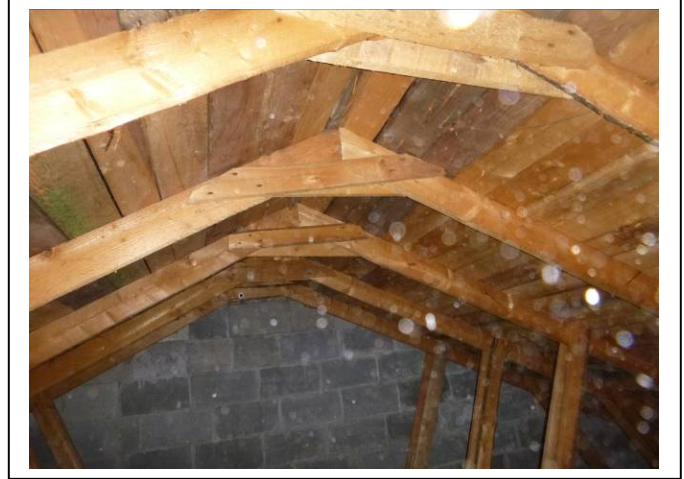
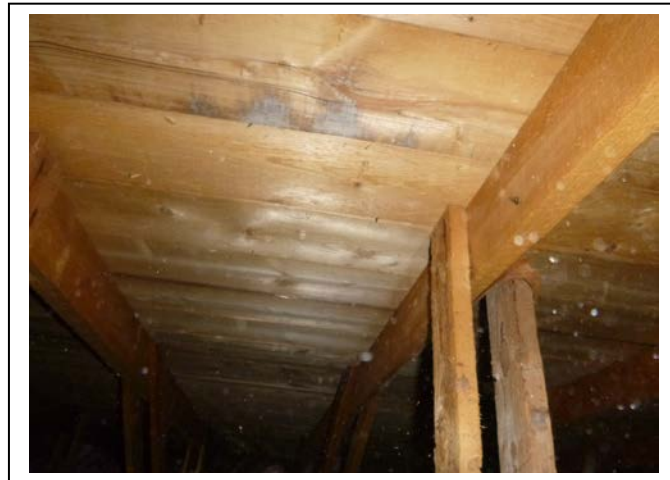
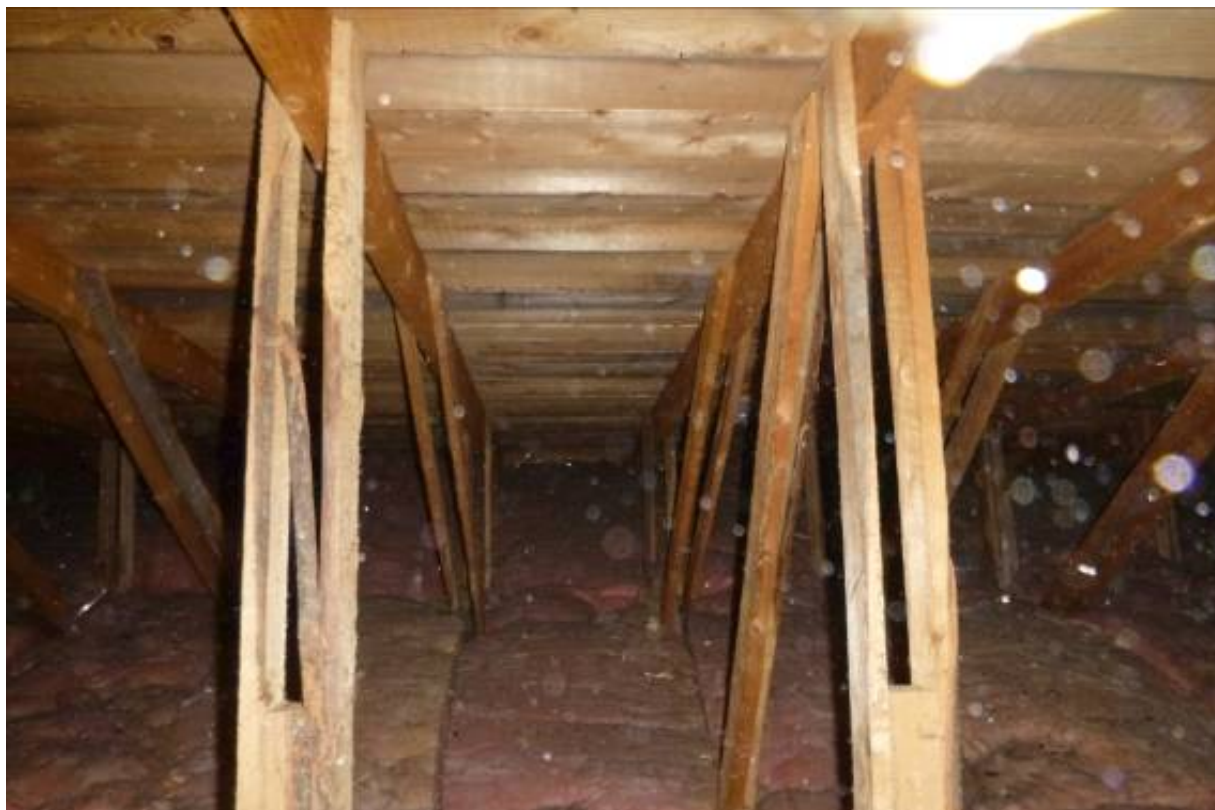
10.5 STRUCTURE TOITURE EXAMEN DES PHOTOS

Nous remarquons que la structure de l'entretoit en général est en bonne condition, nous pouvons voir que le support de couverture est des lattes de bois. Les fermes de toit ne sont pas fabriquées en usine. Par ailleurs, les renforts ne sont pas réalisés dans les règles de l'art. Le renfort devrait être au milieu et non de chaque côté. Cette structure semble toutefois stable, et ce depuis de nombreuses années.

Toutefois, nous n'effectuons aucun calcul de charge dans le contexte de notre inspection.

Nous sommes d'avis qu'une consolidation serait souhaitable. Un support sous la ferme de toit serait l'idéal et procurerait une meilleure résistance que les planches clouées latéralement, dont la résistance n'est limitée qu'à celle du clou qui la tient.

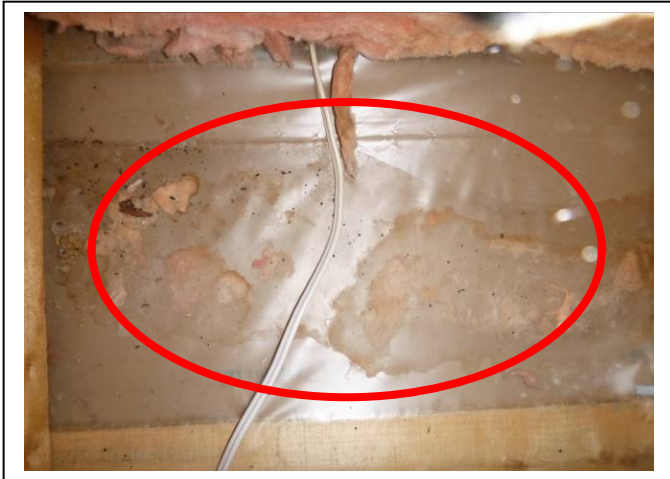
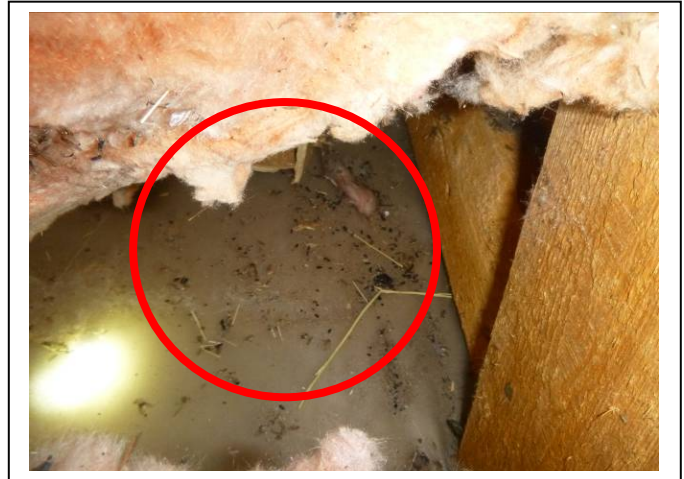
10.6 DIVERS EXAMEN DES PHOTOS

Nous remarquons des traces qui s'apparentent à de l'urine et des excréments de rongeur à quelques endroits dans l'entretait.

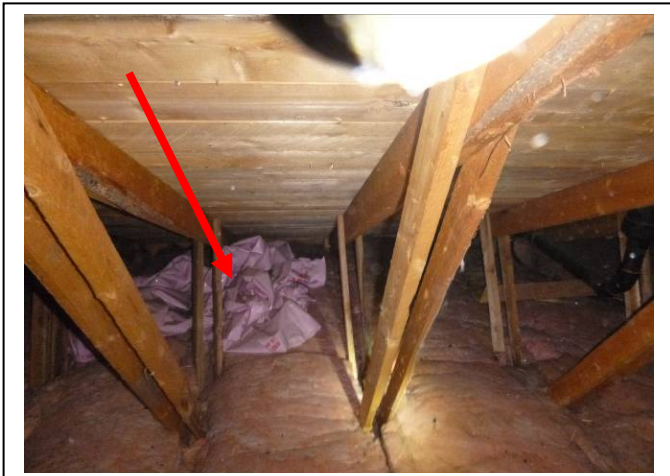
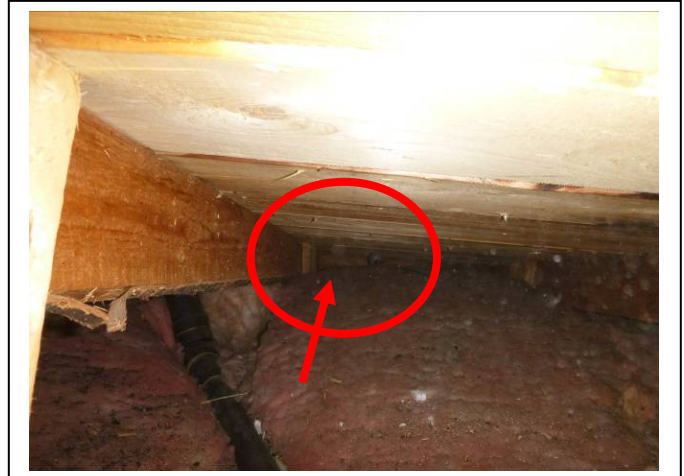
Nous remarquons (photo de gauche) plusieurs débris dans l'entretait (papier plastique). Nous remarquons (photo de droite) également deux nids d'abeilles.
