# INSPECTION PRÉACHAT

RÉSIDENCE UNIFAMILIALE

## RAPPORT D'INSPECTION **DÉTECTION THERMIQUE JD**

Préachat

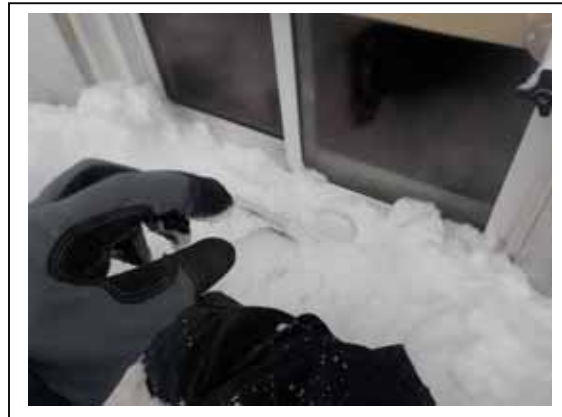
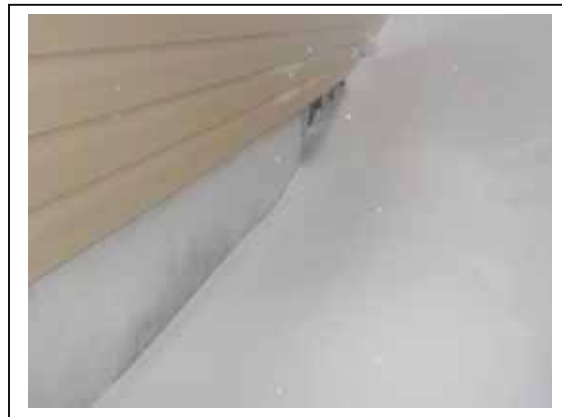
## 1.4 MARGELLES

L'enneigement des margelles lors de notre visite a limité notre inspection visuelle.

Nous recommandons d'abaisser le sol dans la margelle pour établir le différentiel de 8 pouces entre l'ouverture et le sol.

Il faut s'assurer que le sol de la margelle est constitué de  $\frac{3}{4}$  net sur une profondeur de 12 pouces afin de permettre un drainage adéquat.

Vous devrez également creuser un trou jusqu'au-dessus du drain français qui fait le tour de votre fondation. Vous placerez ensuite un tuyau de drainage perforé à la verticale qui acheminera l'eau vers le drain du bâtiment. Placez une grosse pierre contre le tuyau lorsque vous remplirez le fond de la margelle pour le garder bien en place, en prenant bien soin de ne pas l'abimer lors du remblai. Il est ensuite recommandé de placer une grille sur le dessus du tuyau de drainage pour éviter que des débris importants ou des objets viennent le boucher.

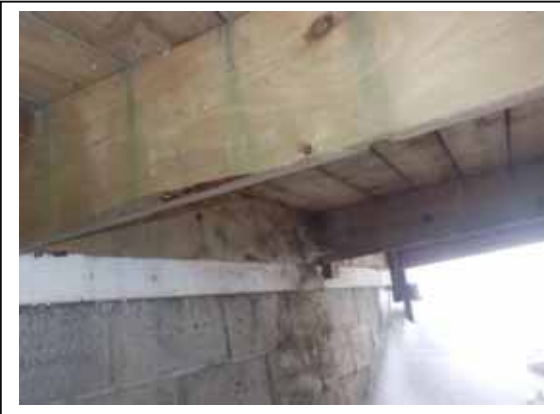
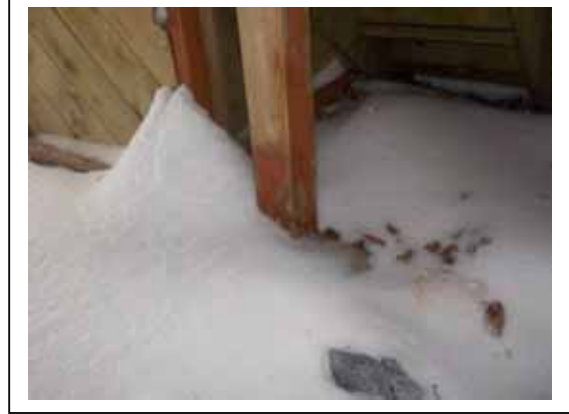
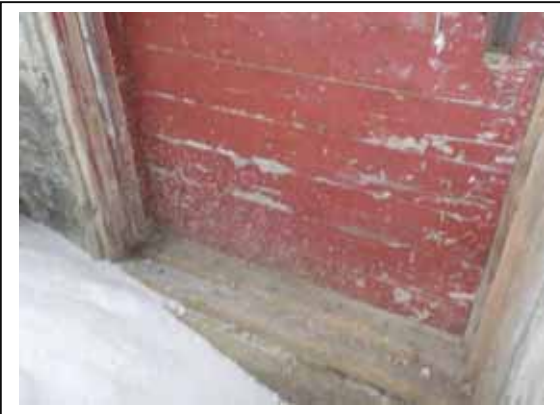
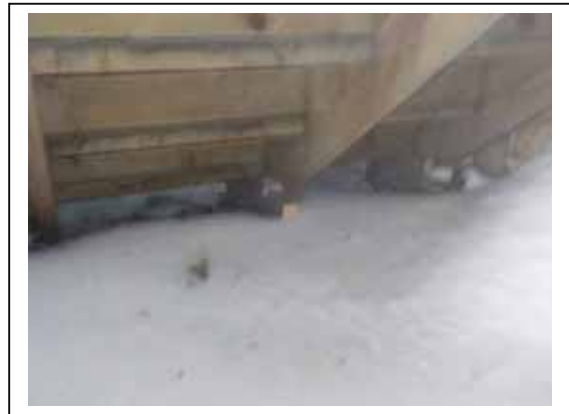
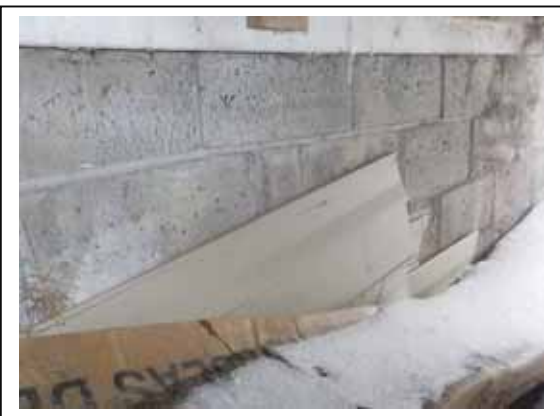
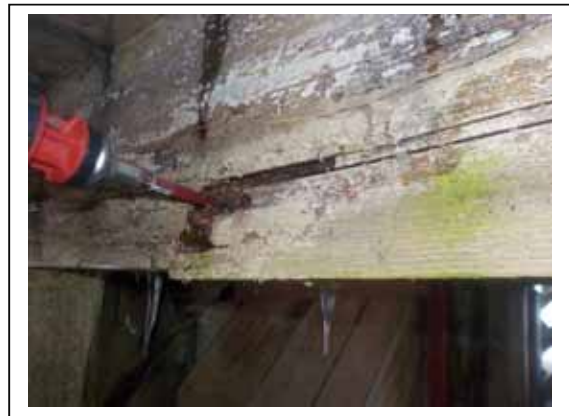
## 1.5 BOIS/MATÉRIAUX À PROTÉGER

Nous avons remarqué des pièces de bois en contact avec le bâtiment, dans le sol ou très près de celui-ci.

Le bois doit être protégé des intempéries par un traitement, teinture ou peinture appropriés. Sans cette protection, sa détérioration s'accélère puisqu'il devient vulnérable aux effets de l'eau et de l'humidité. Le bois humide ou pourri représente un lieu d'abri recherché par les fourmis charpentières ou d'autres parasites du genre. Le traitement, peinture ou teinture est habituellement à refaire aux 3 à 5 ans.

**Les sections structurales en bois sous les galeries sont également à protéger de la détérioration qu'occasionne l'humidité.**

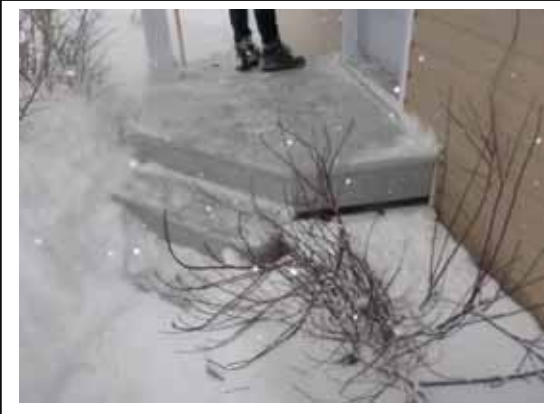
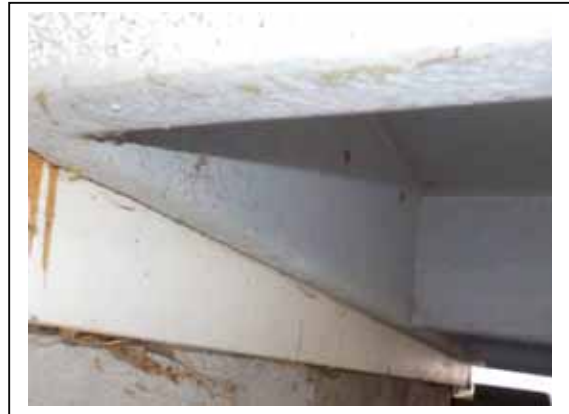
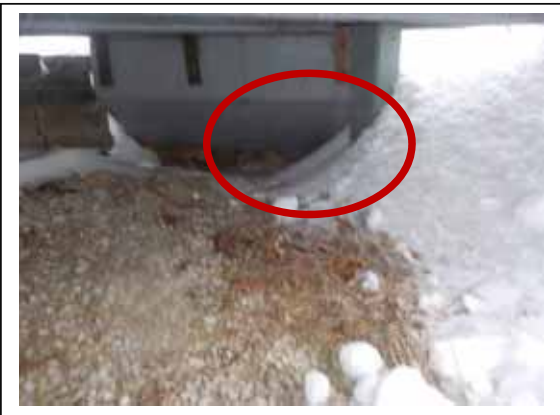
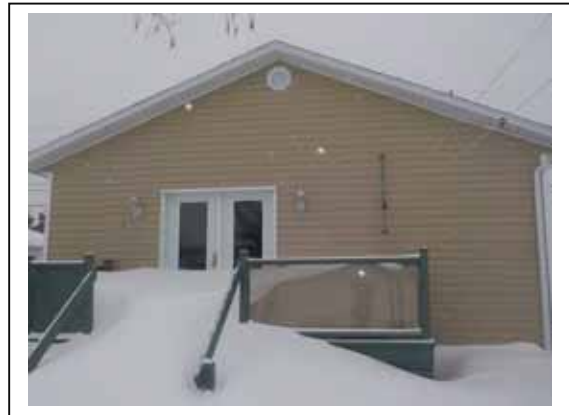
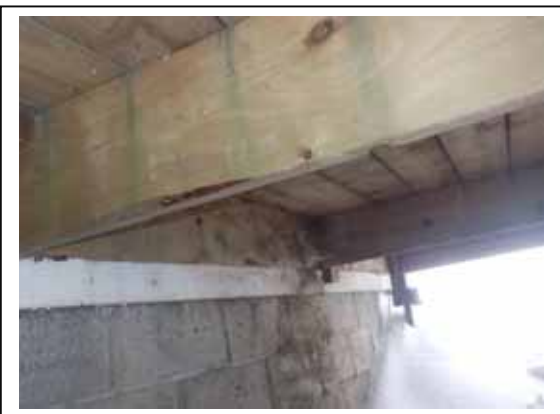
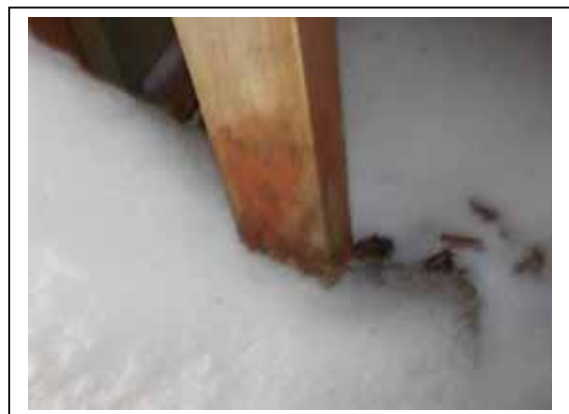
## 1.6 GALERIES DU BÂTIMENT

L'enneigement lors de notre visite a limité notre inspection visuelle des galeries.

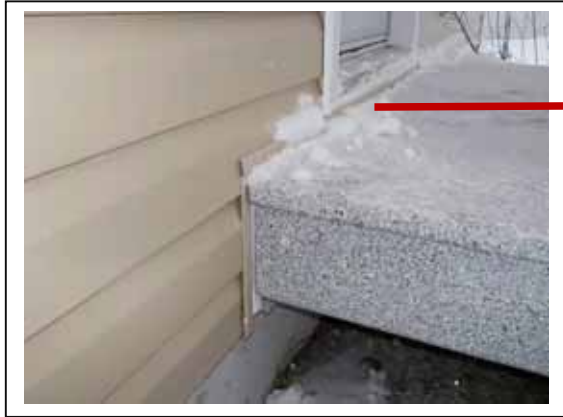
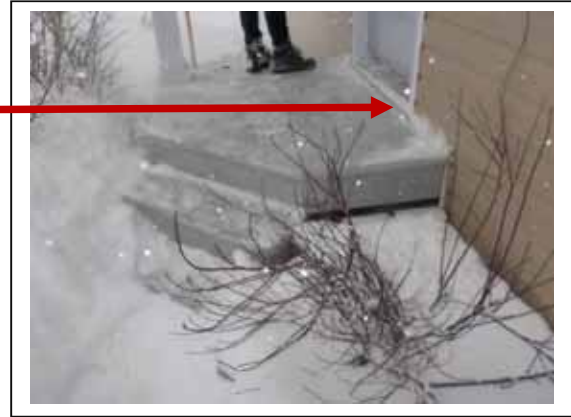
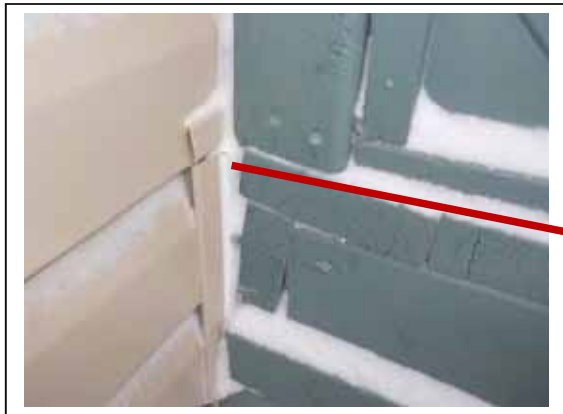
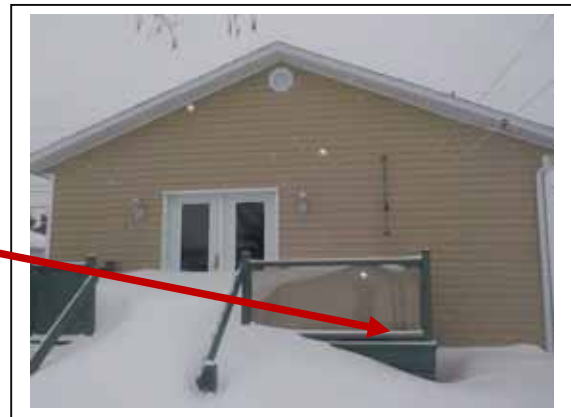
Le revêtement extérieur a été sectionné afin de pouvoir ancrer la structure de la galerie aux éléments d'ossature du bâtiment.

Nous recommandons d'installer un solin qui remontera derrière le revêtement et le pare-air du haut et se prolongera par-dessus le revêtement du bas afin d'empêcher l'eau d'atteindre les composantes d'ossature du bâtiment ou de se retrouver derrière le revêtement du bas.

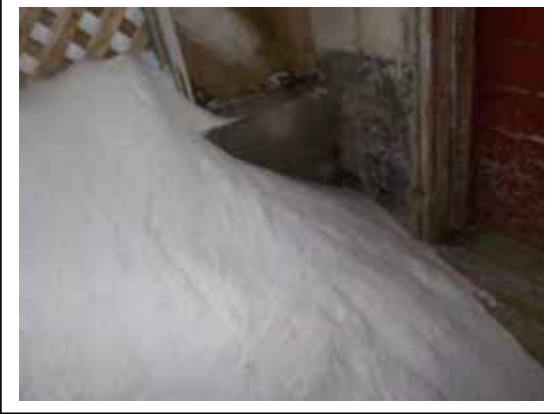
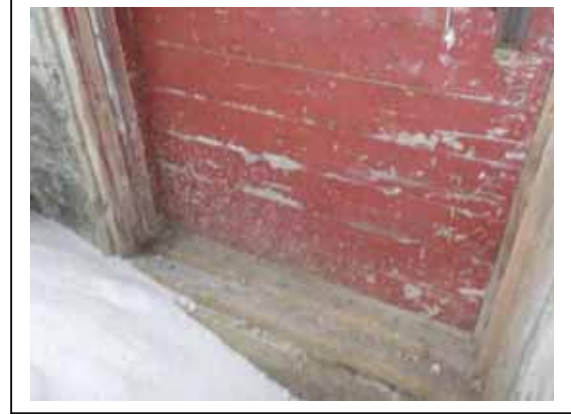
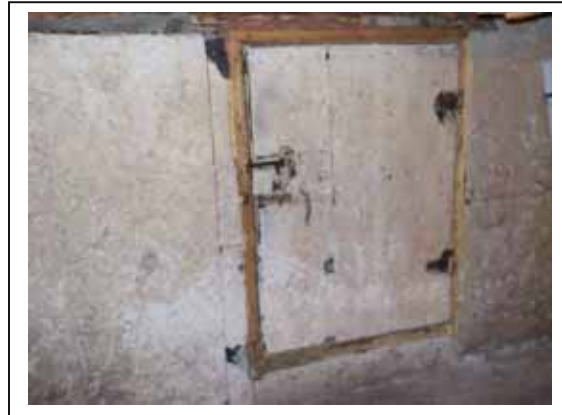
## 2.3 ENTRÉE INDÉPENDANTE AU SOUS-SOL

L'enneigement lors de notre visite a limité notre inspection visuelle de l'entrée indépendante au sous-sol.

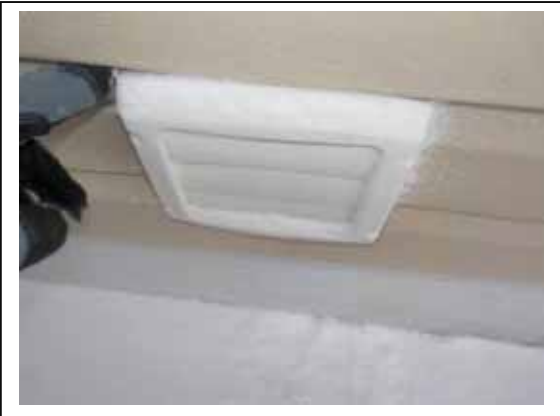
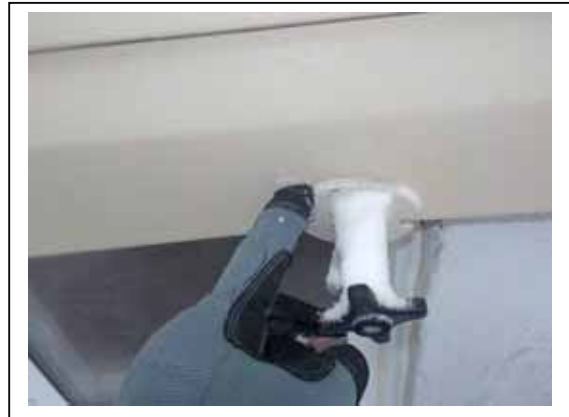
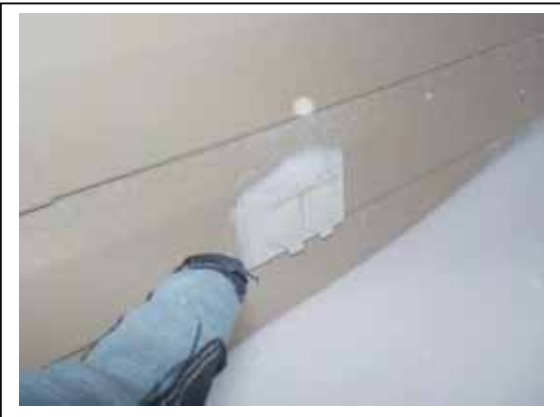
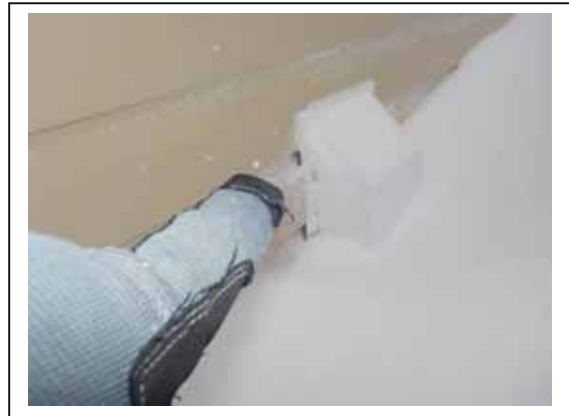
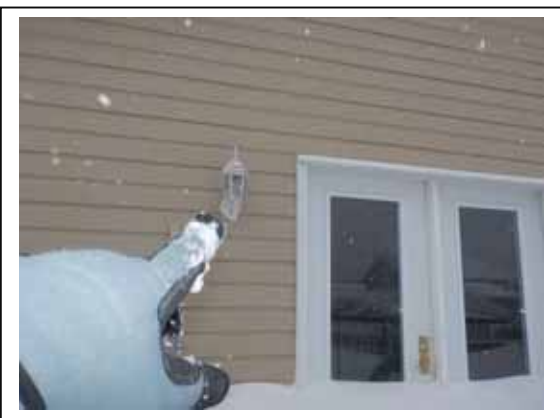
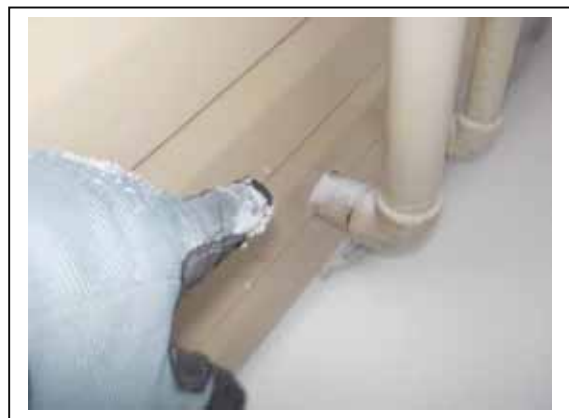
#### 3.1 ÉTANCHÉITÉ

**Nous avons relevé de nombreuses situations non-étanches à l'extérieur du bâtiment. Il est impossible de connaître l'état des matériaux derrière les finitions.**

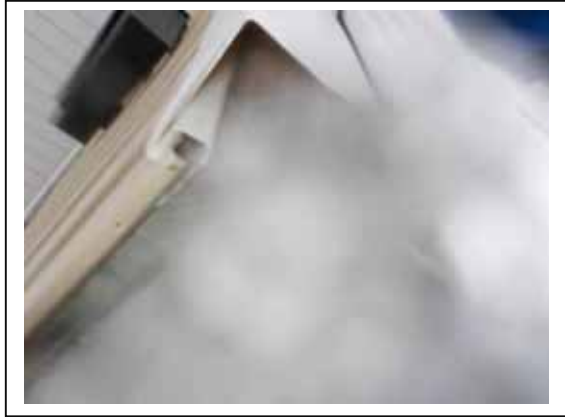
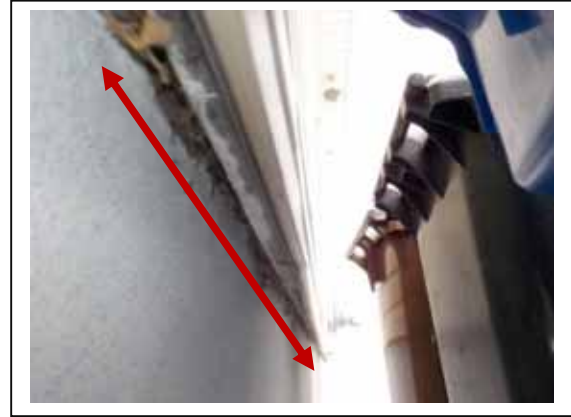
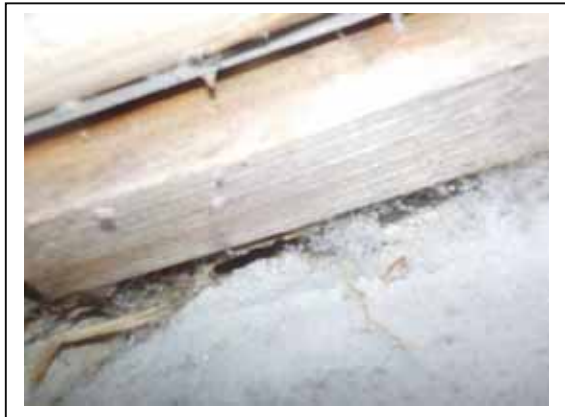
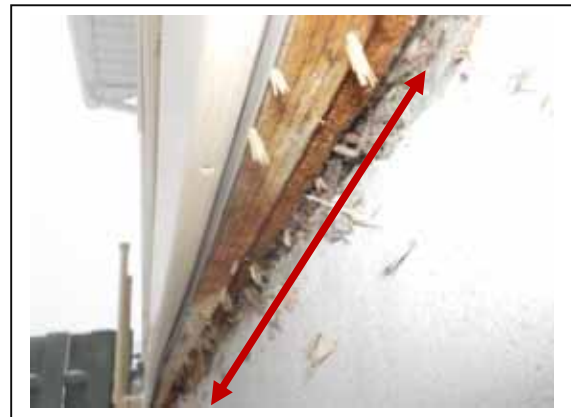
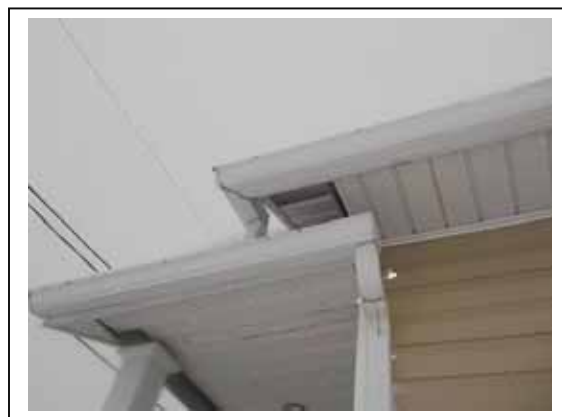
## 3.2 INSTALLATION

Nous remarquons que le pare-air et le revêtement extérieur sont pratiquement au même niveau que le haut du solage de béton.

L'installation du revêtement de vinyle extérieur nous semble avoir été installé de manière artisanale. Cette situation représente un risque d'infiltration d'eau.

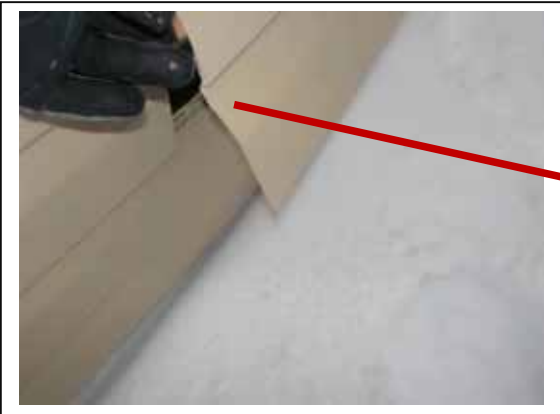
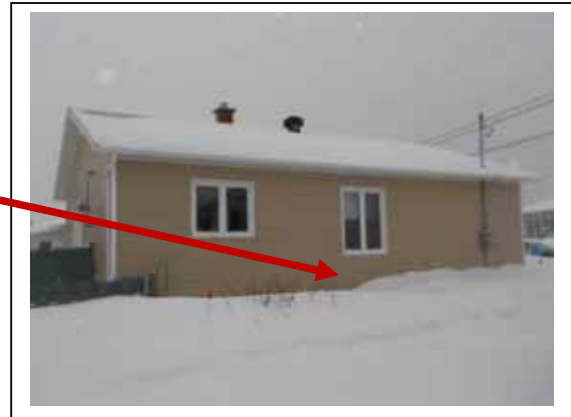
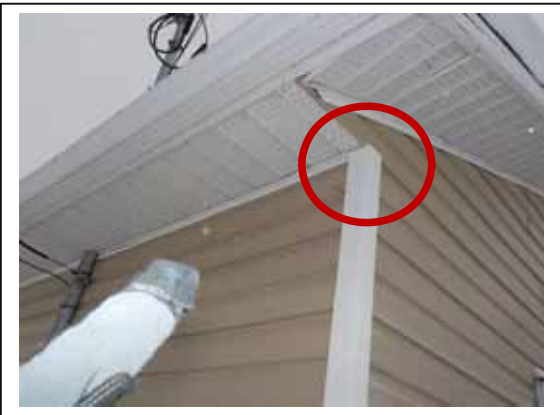
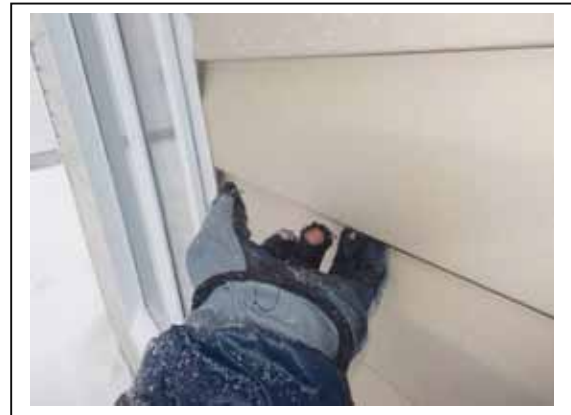
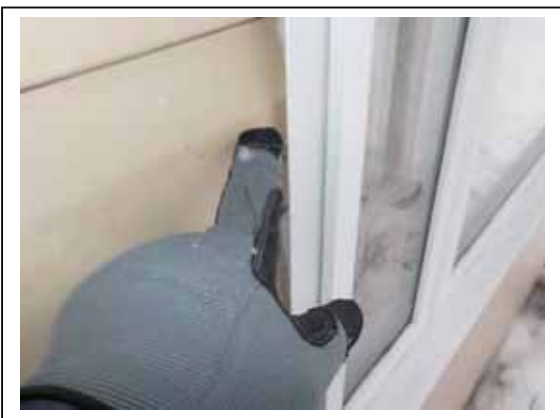
### 3.3 REVÊTEMENT EXTÉRIEUR

Les ouvertures observées sur le revêtement extérieur représentent un risque majeur d'infiltration d'eau à l'intérieur des murs et de détérioration interne et que seule une inspection invasive permettrait d'évaluer l'état des composantes. Cependant les percées exploratoires ne sont pas effectuées dans le cadre d'une inspection préachat.

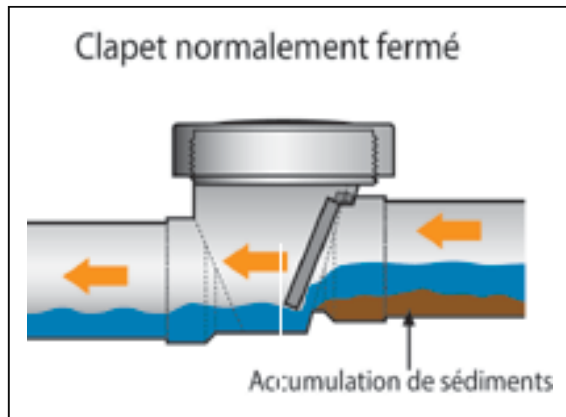
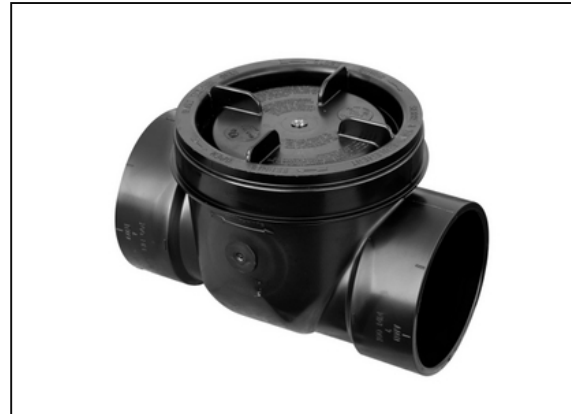
Nous n'avons pas localisé de clapet anti-refoulement d'égouts.

Il est préférable d'installer des clapets anti-refoulement au niveau de tous les renvois d'eau du sous-sol s'il n'y en a pas ou sur l'ensemble des nouvelles installations sanitaire du sous-sol.

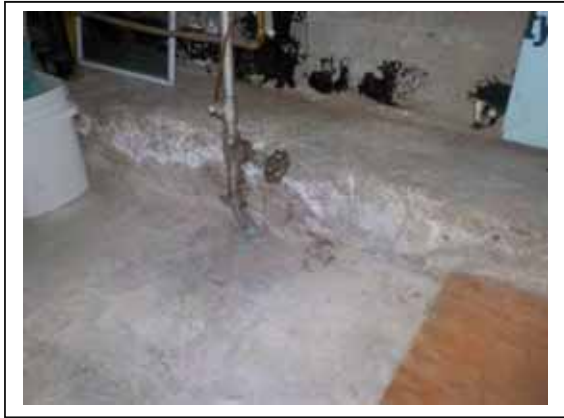
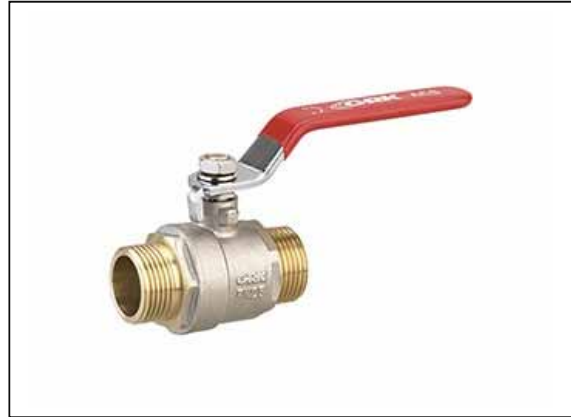
Nous avons localisé l'entrée d'eau de cuivre de 3/4" à laquelle un fil de mise à la terre est adéquatement fixé. Cependant, la canalisation ne dispose d'aucun régulateur de pression.

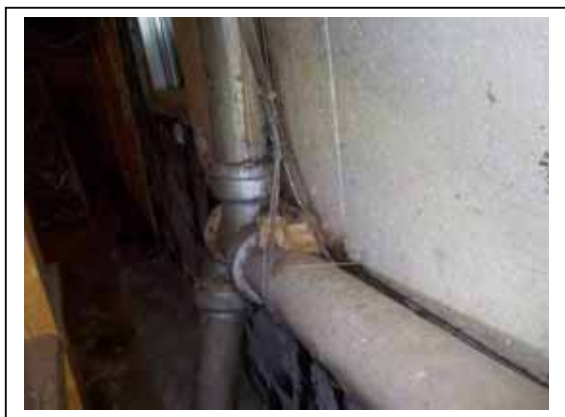
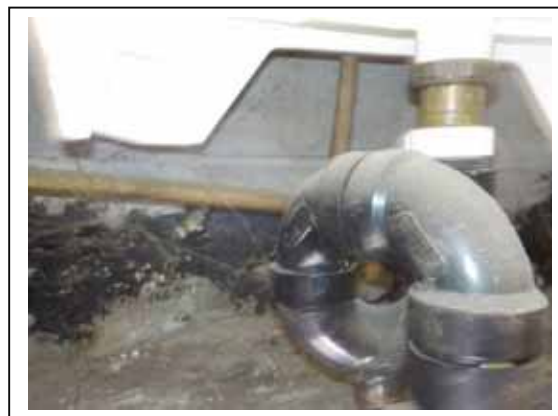
Les installations de plomberie inspectées sont principalement de cuivre, d'ABS et de fonte.

**Des éléments de plomberie de fonte sont, par définition, anciens. Compte tenu du risque de dégradation en raison de leur âge, il est toujours recommandé de faire réaliser une inspection de la plomberie souterraine à l'aide d'une caméra montée sur un câble.**

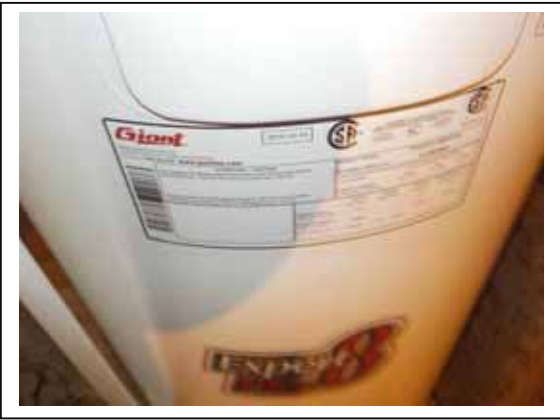
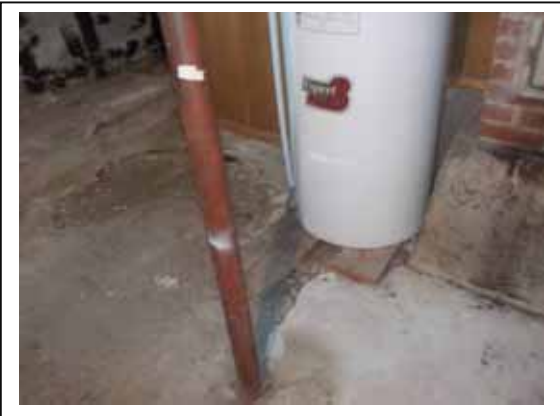
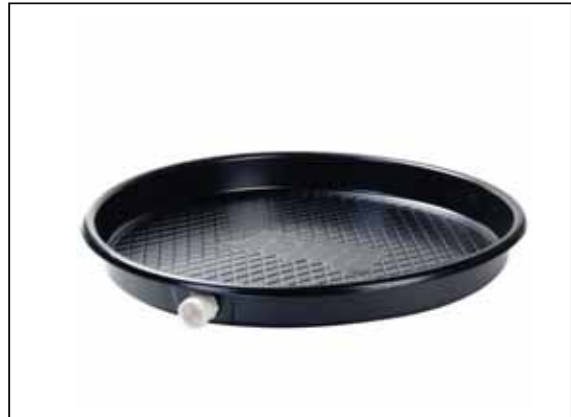
Le chauffe-eau électrique de 40 gallons date de 2015.

La durée de vie habituelle de ces équipements est de 10 à 15 ans.

Nous recommandons toujours que les chauffe-eaux soient surélevés au moyen de cales de bois, à l'intérieur d'un bassin de plastique destiné à contenir le drainage de tuyau de trop-plein et d'éventuelles fuites du réservoir. Le bassin doit idéalement être raccordé au drain de plancher.

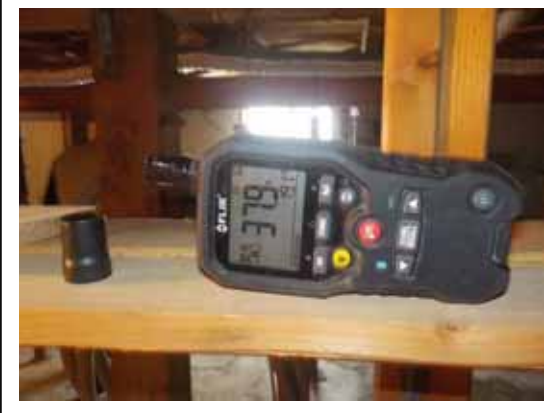
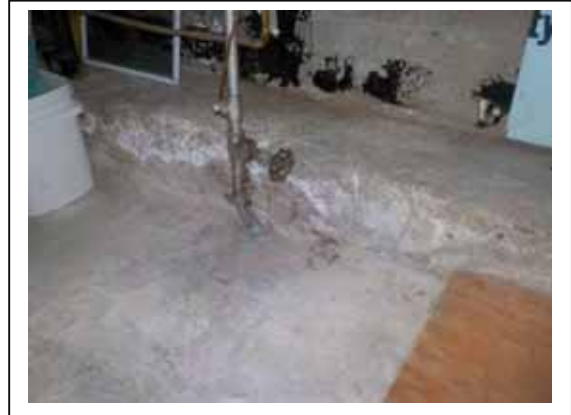
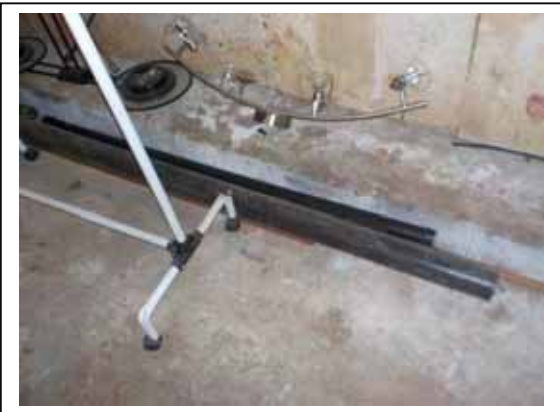
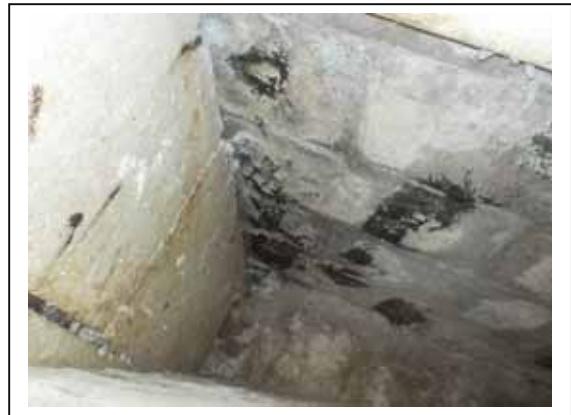
## 5.2 DRAINAGE DES FONDATIONS EXAMEN DES PHOTOS

L'efflorescence (dépôt de sels sur la surface) est un phénomène provoqué par un béton chargé d'eau, rejetant l'humidité dans l'air ambiant du sous-sol. Cela peut contribuer à des excès d'humidité dommageables. L'efflorescence témoigne souvent d'un manque d'étanchéité de l'hydrofuge appliqué du côté extérieur des fondations ou d'une déficience du drainage des fondations (ex. : position incorrecte du drain perforé, obstruction partielle ou totale du conduit, évacuation de l'eau des gouttières vers les fondations, etc.), ce qui occasionne une absorption anormale de l'eau souterraine par le béton. Nous ne pouvons pas nous prononcer avec exactitude sur cette condition, car seul un sondage du côté extérieur (excavation partielle) pourrait nous informer sur la qualité du drainage des fondations. En fait, il se peut qu'une conjugaison de plusieurs facteurs soit la cause du désordre noté.

À noter qu'une fondation en bloc de béton est particulièrement sensible aux excès d'humidité. La présence constante d'eau provoque une détérioration prématurée du mortier structural liant les blocs, pouvant ainsi compromettre l'intégrité structurale des fondations. La présence d'un drain de fondation ainsi que la pose d'une membrane d'imperméabilisation (à privilégier comparativement au bitume) du côté extérieur des fondations sous le niveau du sol sont fortement recommandées. Ces interventions sont cependant onéreuses.

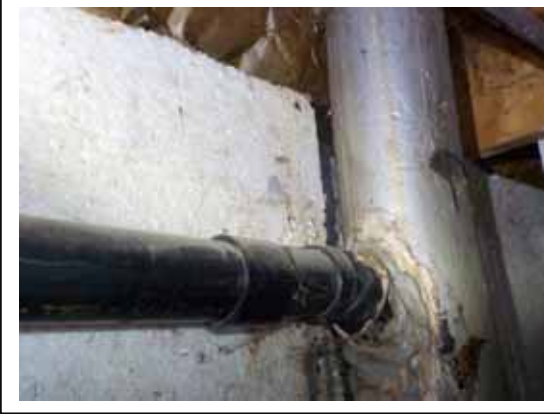
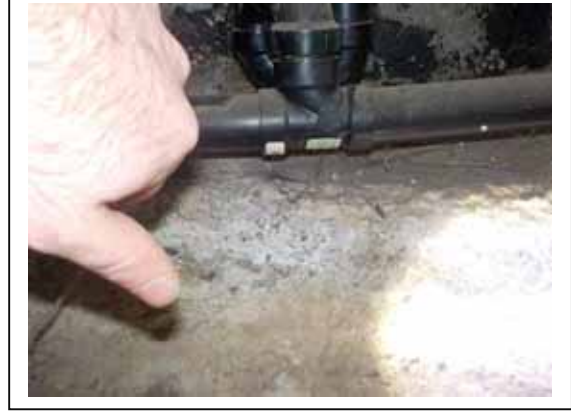
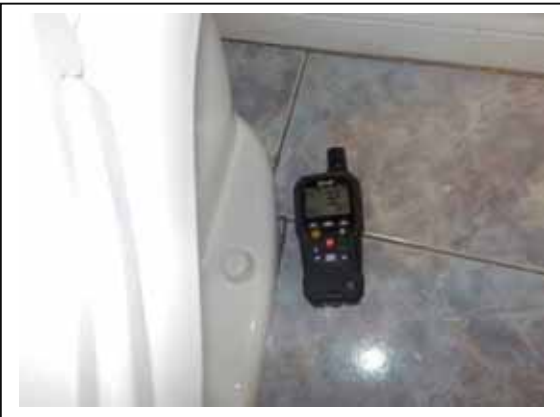
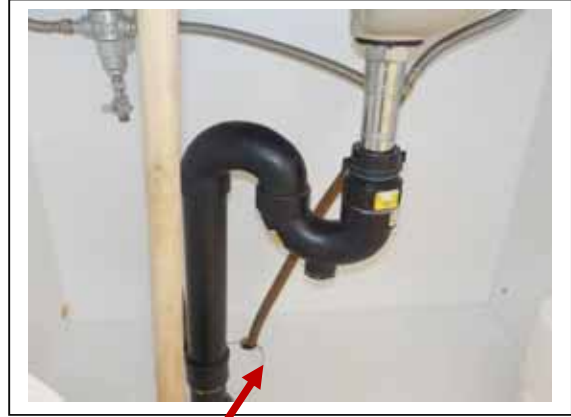
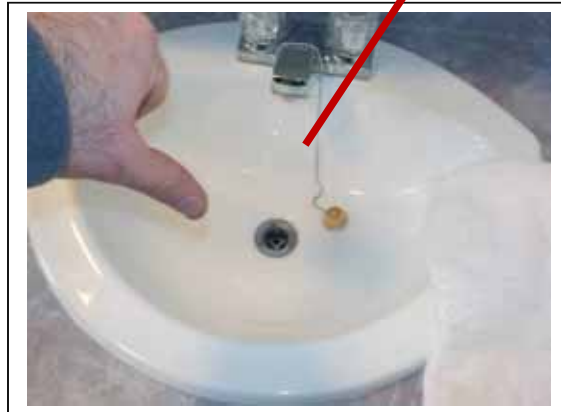
## 5.3 DIVERS

Nous observons une quantité d'anomalies de plomberie démontrant que des interventions artisanales ont été effectuées par le passé. Il ne serait pas surprenant de constater d'autres problématiques ou inconvénients liés à cet état de fait.

Nous remarquons que la céramique autour du bain-douche est vieillissante et qu'une fenêtre est positionné à un endroit potentiellement très humide. Il n'est pas rare que les matériaux subissent de l'humidité dans ces circonstances. Nous avons également remarqué que certaines céramiques du bain/douche étaient endommagées. Nous avons été en mesure de pouvoir constaté l'état des matériaux derrière une céramique qui n'était plus collé sur la surface. Nous avons remarqué des traces pouvant s'apparenter à de la moisissure.

Toute moisissure doit être retirée et/ou nettoyée selon les protocoles de Santé Canada et les zones doivent être asséchées avant de reconstruire. Consultez un expert en nettoyage au besoin.

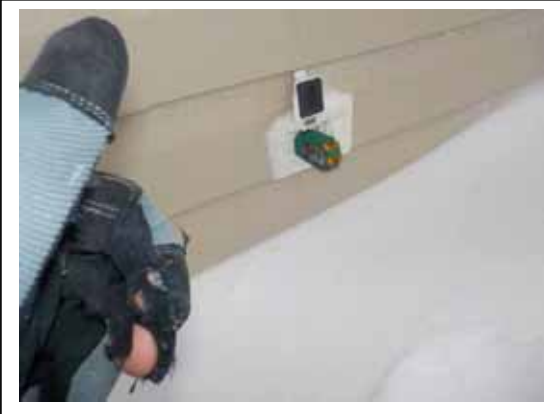
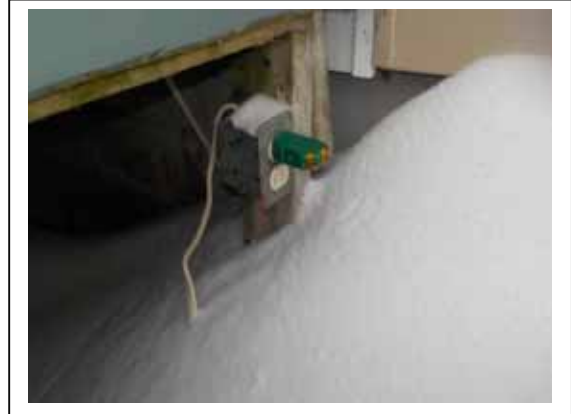
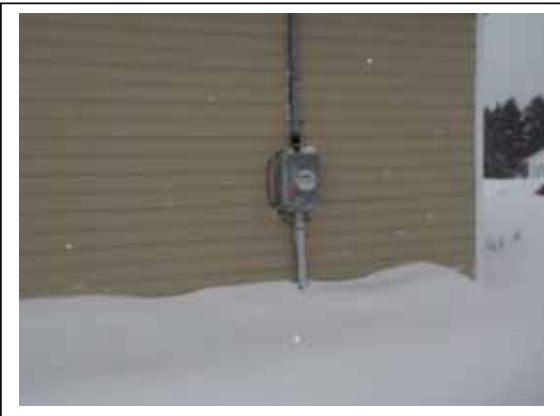
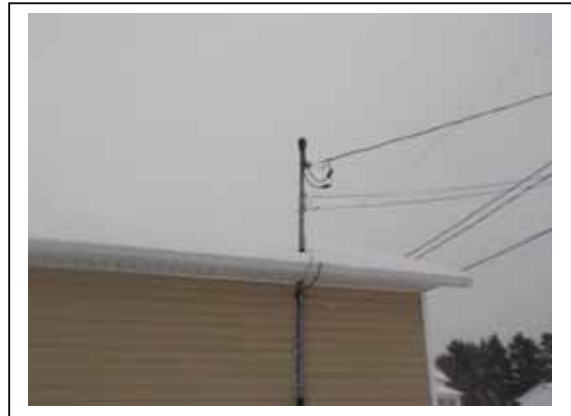
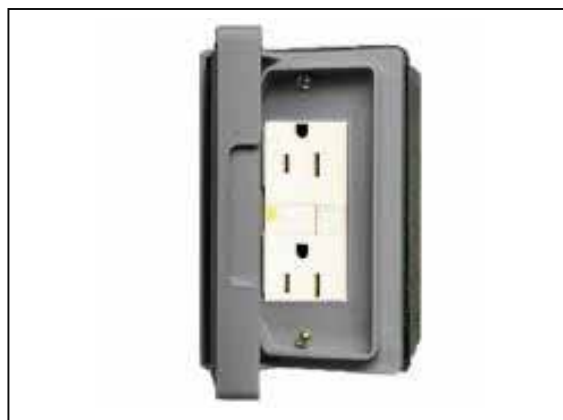
## 6.3 ÉLECTRICITÉ EXTÉRIEURE

Nous avons constaté que les prises électriques à l'extérieur du bâtiment sont dans des boîtiers prévus pour l'extérieur.

Le mât électrique est en bonne condition et fixé de manière adéquate au bâtiment.

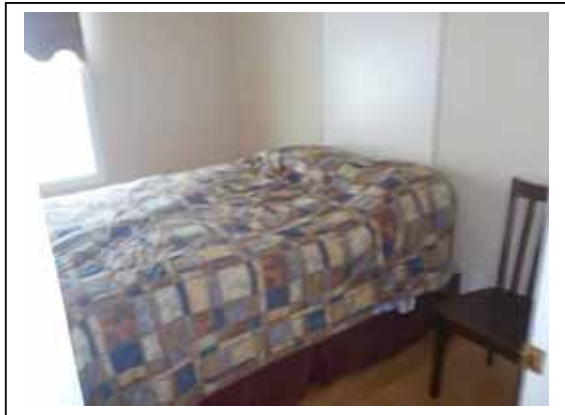
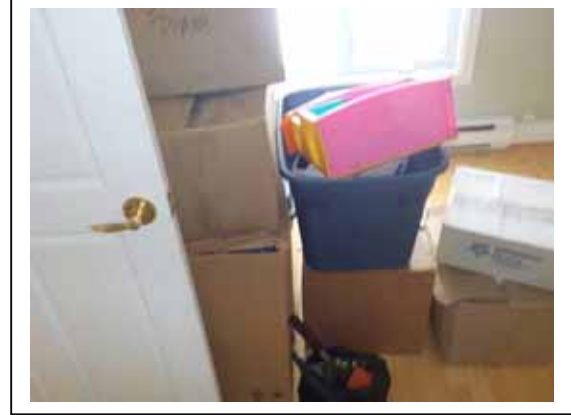
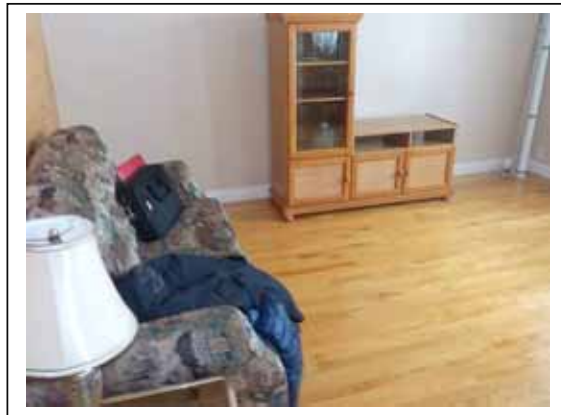
*Lors de l'inspection nous n'avons pas pu accéder à l'ensemble des surfaces pour l'analyse visuelle et thermique. Certains espaces étaient encombrés d'effets personnels limitant l'accès.*

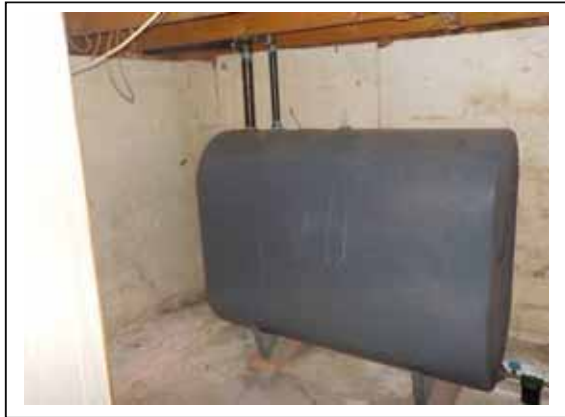
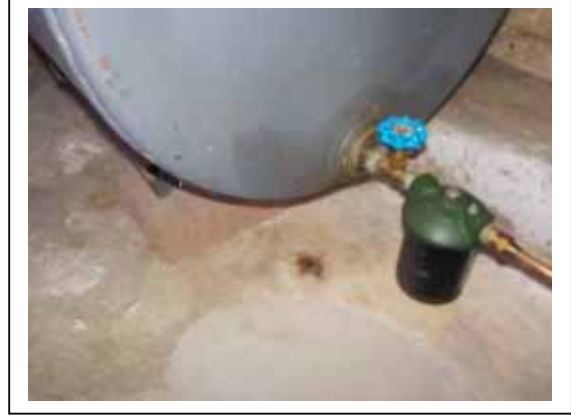
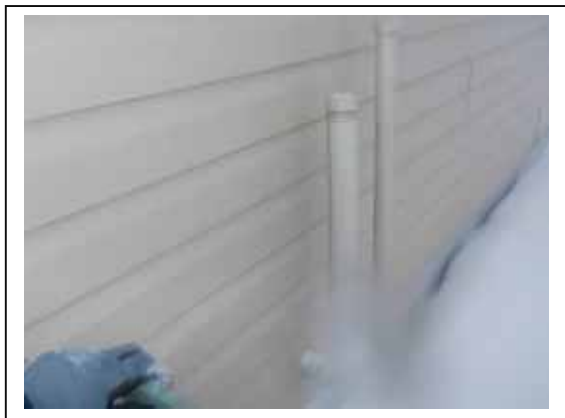
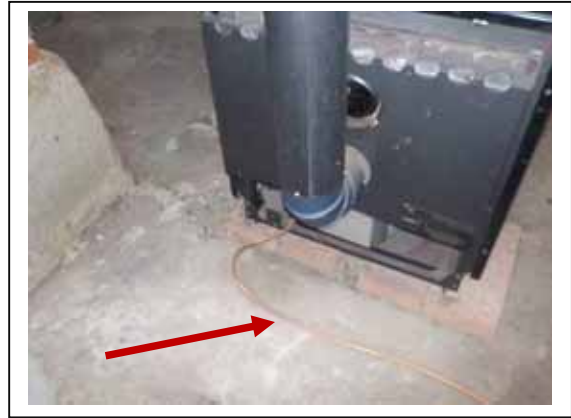
Le réservoir de mazout date de 2002. La durée de vie normale d'un réservoir de mazout en acier est de 20 ans s'il est installé à l'intérieur et de 15 ans s'il est installé à l'extérieur. Cependant, il est toujours prudent de faire inspecter son réservoir par une personne qualifiée au moins une fois l'an lors de la mise au point. Vous pouvez vous prémunir contre les déversements en faisant l'acquisition de bassins de récupération, lesquels s'installent sous le réservoir. Les plastiques (ABS) sont interdits pour la réalisation de tuyauteries d'événements et de remplissage des réservoirs de mazout. D'ailleurs, les assureurs refusent catégoriquement ce genre d'installation. L'utilisation de l'acier ou du cuivre sera privilégiée.

Nous avons remarqué une fuite sur le réservoir sur le raccordement du conduit de mazout. Nous avons également remarqué que le conduit de mazout n'est pas protégé contre les impacts à certains endroits.

La présence de réservoir et d'appareil fonctionnant aux hydrocarbures dans une résidence augmente les risques de contamination des sols à proximités. Seule une analyse du sol ou la déclaration du vendeur peut valider la présence d'un sol contaminé.

**Nous recommandons de mandater un spécialiste pour apporter les correctifs nécessaires afin de rendre l'installation sécuritaire.**

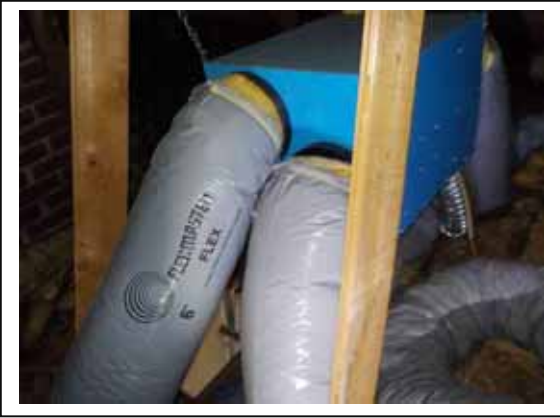
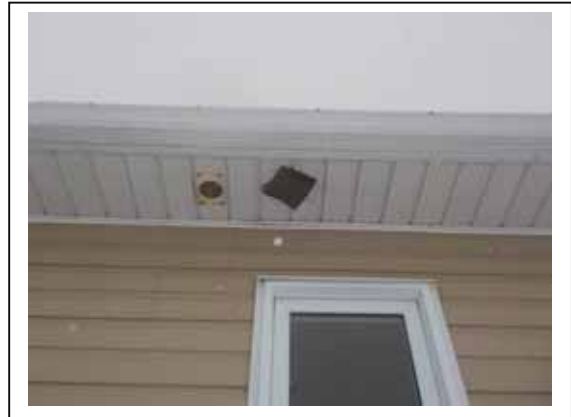
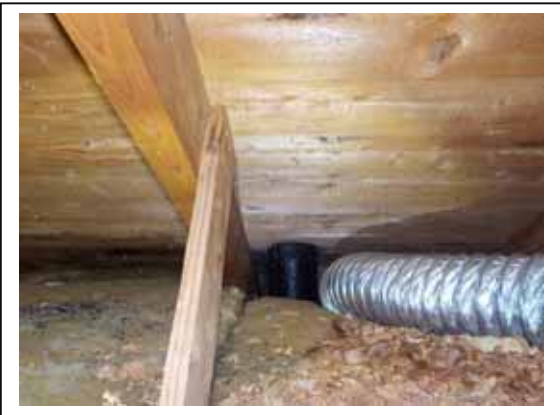
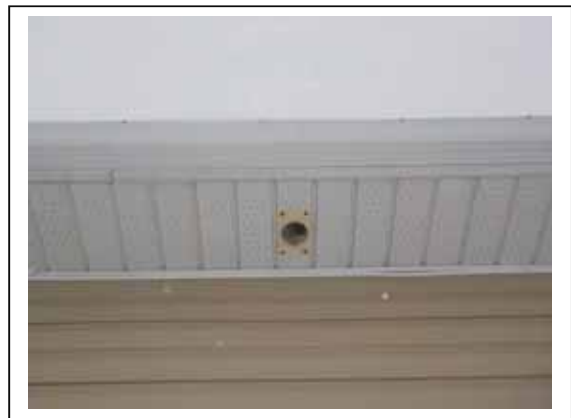
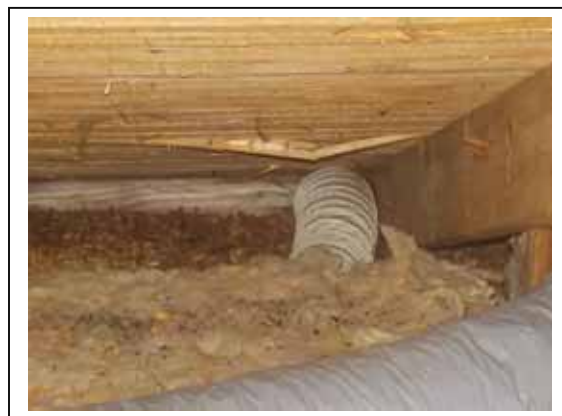
Nous avons observé la présence d'un échangeur d'air dans l'entretoit. Le système n'était pas fonctionnel au moment de l'inspection.

Nous avons remarqué un conduit rejetant de l'air de l'intérieur dans les soffites en bordure de toit. D'ailleurs, ce conduit n'était raccordé à aucune grille d'extraction d'air prévue pour les soffites et il n'est pas isolé. Les soffites aspirent l'air dans l'entretoit et peuvent ainsi aspirer l'air humide provenant du conduit, ce qui peut causer de la condensation dans l'entretoit.

Nous recommandons de demander à un spécialiste des systèmes d'échangeur d'air de vérifier l'installation. L'emplacement dans l'entretoit n'est pas suggéré et peut être responsable d'importante fuite d'air et d'un inconfort, même lorsque l'appareil n'est pas en fonction.

Nous recommandons de remplacer le conduit par un tuyau isolé lorsqu'il circule dans un endroit non chauffé. De plus, nous recommandons d'installer des soffites non perforés sur 3 pieds de chaque côté des sorties d'air situées dans les soffites afin d'empêcher l'air humide d'être aspiré dans l'entretoit et de raccorder le conduit à une grille d'extraction d'air prévue pour l'installation dans les soffites.

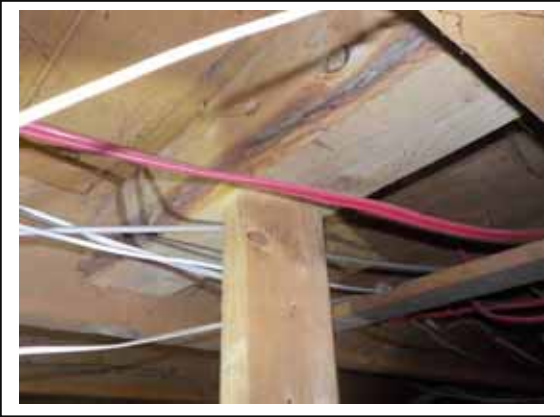
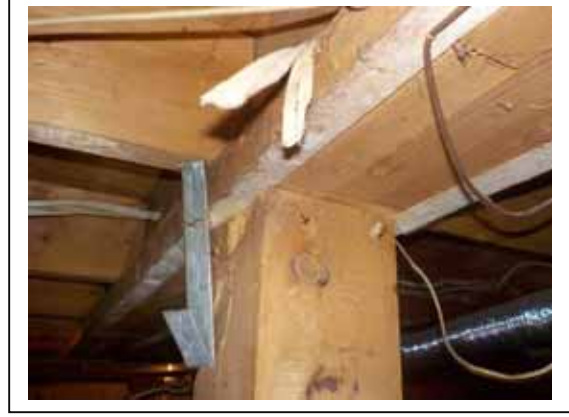
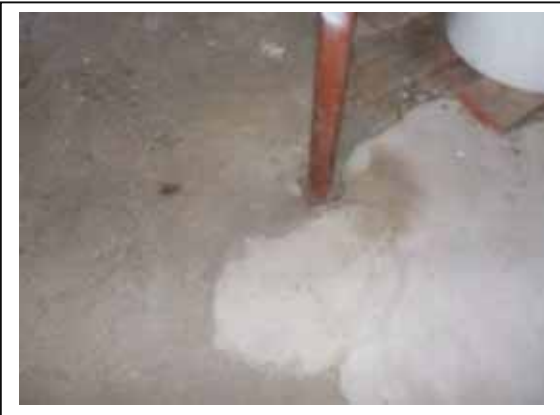
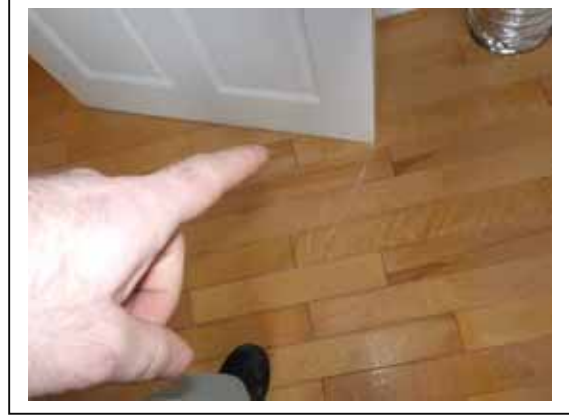
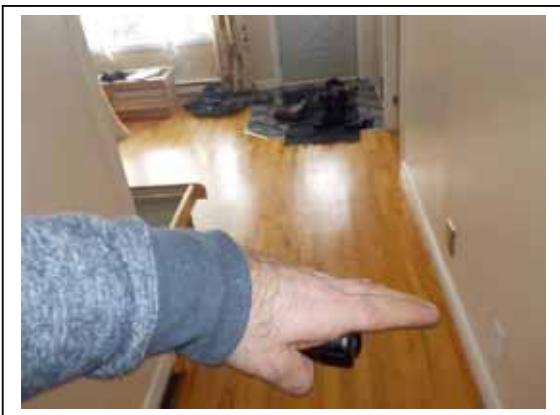
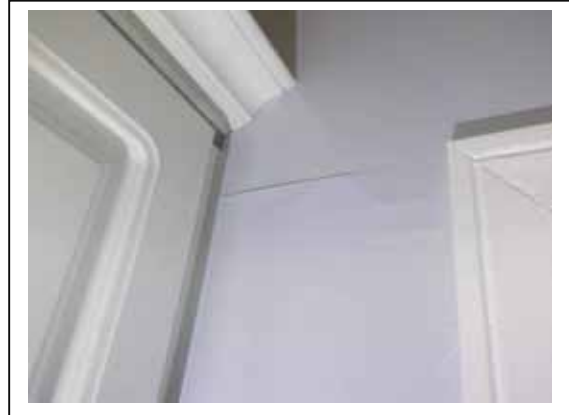
Nous avons remarqué des poteaux de soutien de la poutre principale qui ne semblent pas conçus selon les règles de l'art.

La structure du plancher du rez-de-chaussée est composée de solive de plancher et de poutres. Nous avons observé des fissures anormales et certaines portes ne ferme adéquatement au moment de l'inspection.

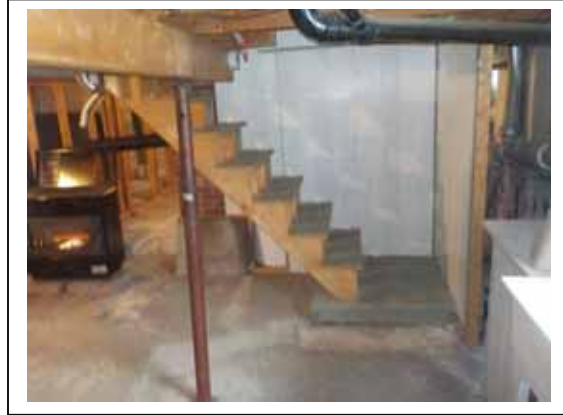
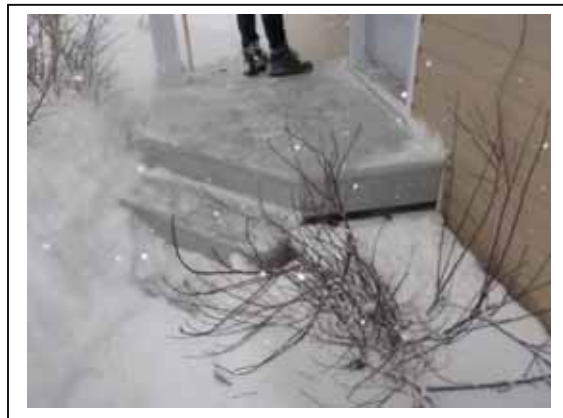
Nous relevons des insuffisances aux normes de sécurités applicables en matière d'escaliers et de garde-corps. Voici, à titre informatif, un texte exposant des normes récentes à ce chapitre. L'information précise applicable est disponible auprès des autorités compétentes de votre municipalité.

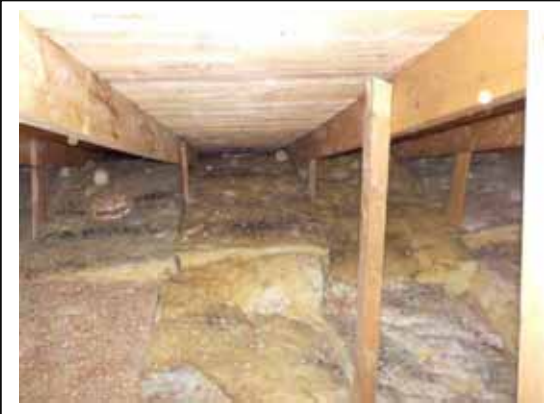
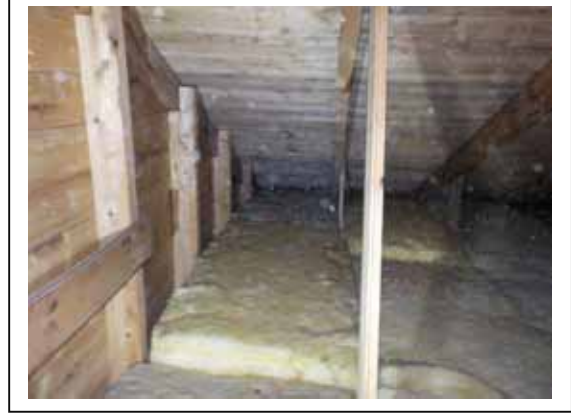
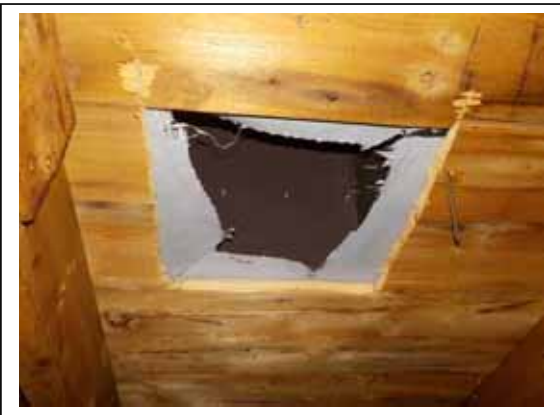
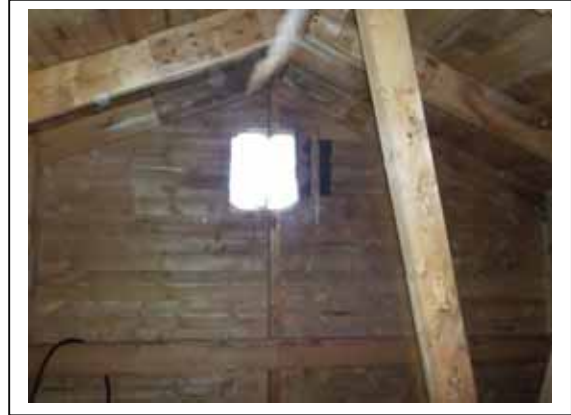
Des soffites sont recouvertes de laine isolante. Un tel état de fait nuit à la circulation de l'air au niveau des soffites. C'est une situation pouvant générer une condensation indésirable sur la paroi intérieure du toit.

En plus d'un ventilateur de type maximum, nous retrouvons deux ventilateurs de pignons (type « œil de bœuf »). Il est à noter que l'effet de ces deux systèmes combinés peut s'annuler : plutôt que de tirer l'air des soffites, les maximums aspirent plutôt celui des ventilateurs de pignon, ce qui a pour effet une moins bonne aération globale.

Nous recommandons donc de boucher les ventilateurs de pignon à l'aide d'un polythène afin de ventiler principalement à l'aide des maximums et des soffites.
