# INSPECTION PRÉACHAT

RÉSIDENCE UNIFAMILIALE

## RAPPORT D'INSPECTION **DÉTECTION THERMIQUE JD**

Préachat

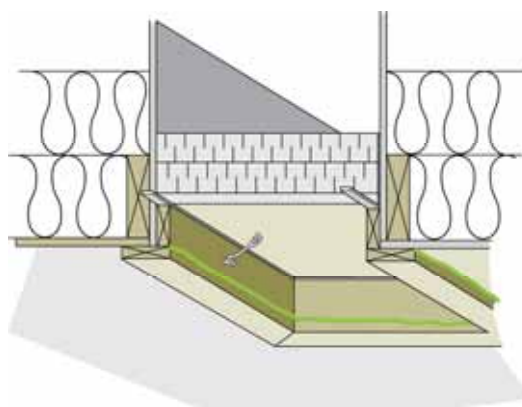
Nous n'avons constaté aucun taux d'humidité anormal au moment de l'inspection.

Nous avons remarqué de nombreux signes d'humidité occasionnelle ou passée dans l'entretoit.

Nous recommandons d'isoler et de sceller la trappe d'accès de la même façon qu'une porte s'ouvrant vers l'extérieur.

Calfeutrez autour du cadre, puis entre l'encadrement et le gypse du plafond. Appliquez un coupe-bise sur le contour de l'encadrement ou de la trappe même. Enfin, posez des crochets ou un autre type de fermeture de façon à ce que la trappe s'appuie fermement contre le coupe-bise. La trappe elle-même devrait être isolée.

Nous recommandons de visiter celui-ci par temps de forte pluie et par temps froid afin de constater la condensation ou les infiltrations d'eau potentielles.
