RAPPORT D'INSPECTION

Industriel DÉTECTION THERMIQUE

5. LA THERMOGRAPHIE

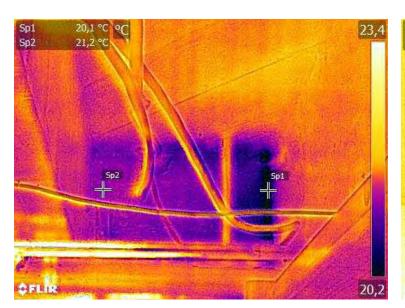
ZONE LÉGÈREMENT PLUS FROIDE SP1 SOLIVE DE RIVE SALLE MÉCANIQUE

Nous recommandons malgré tout d'effectuer les démarches nécessaires afin de vous assurer que ces anomalies ne présentent pas un risque présent ou futur pour l'immeuble. Seul le retrait des finitions dans ces secteurs peut permettre d'identifier la cause exacte de ces anomalies thermiques.

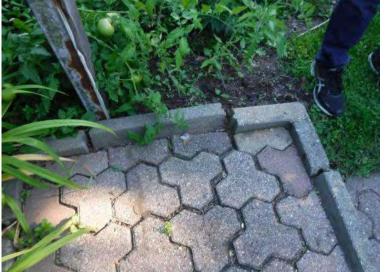
LÉGÈRE DÉFORMATION CIRCULATION PIÉTON GAUCHE

La déformation d'une surface de circulation extérieure est souvent liée à la piètre qualité de la composition et/ou la mauvaise compaction du sol sous les surfaces de finition. Les fissures et déformations favorisent une accumulation d'eau et une usure prématurée des surfaces.

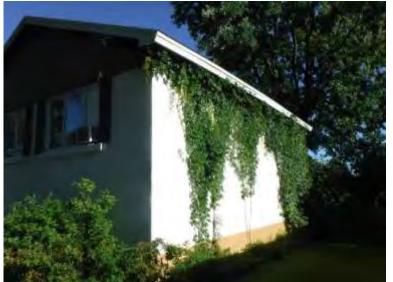
VÉGÉTATION À PROXIMITÉ ÉLÉVATION DROITE

Nous avons observé des végétaux pouvant causer des dommages aux composantes du bâtiment.

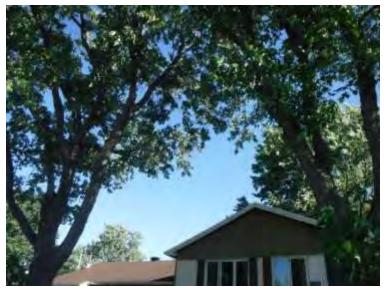
ARBRES MATURES À ENTRETENIR COURS AVANT ET ARRIÈRE

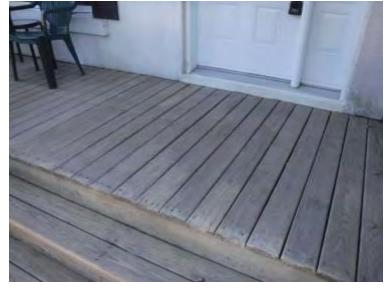
BOIS À TRAITER PROCHAINEMENT GALERIE AVANT

Nous avons observé des matériaux sensibles à l'humidité nécessitant un traitement de protection contre les intempéries.

Les matériaux sensibles à l'humidité tel que le bois et certains métaux ou matériaux composites doivent être protégé des intempéries à l'aide d'un traitement appropriée. Idéalement, l'utilisation de matériaux plus résistants à l'humidité est recommandée pour les ouvrages extérieurs afin de limiter les entretiens nécessaires et les risques d'usures prématurées.

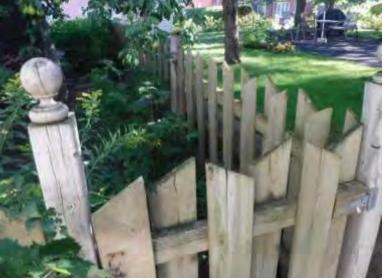
BOIS À TRAITER PROCHAINEMENT CLÔTURE ARRIÈRE

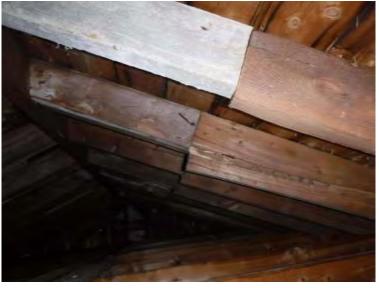
CHEVRON ABIMÉ ENTRETOIT DEMI-NIVEAU HAUT

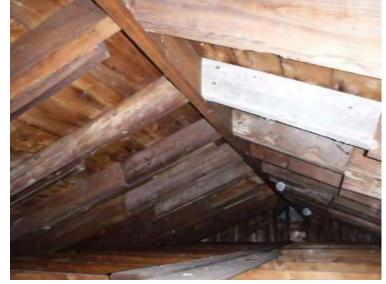
CHEVRONS ARTISANAUX
ENTRETOIT DEMI-NIVEAU HAUT

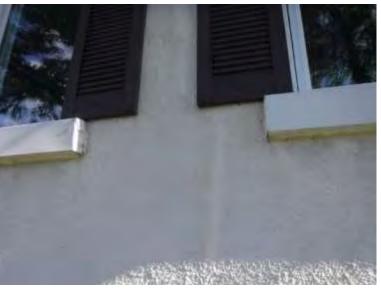
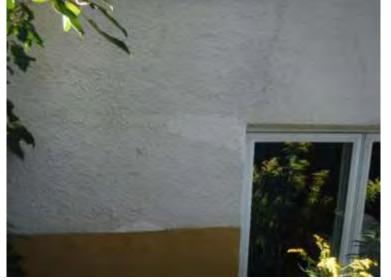
FISSURE À COLMATER ÉLÉVATION AVANT

FISSURE À COLMATER ÉLÉVATION ARRIÈRE

Nous avons observé des fissures sur le revêtement de stucco des murs extérieurs, une situation favorisant les risques d'infiltration d'eau, d'air ou de parasites et la détérioration prématurée des composantes à proximité.

Nous recommandons de faire réaliser les réparations adéquates selon les recommandations du fabricant de stucco et valider l'état des composantes des murs à proximité des fissures.

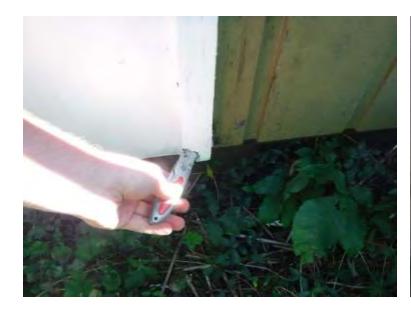
BOIS POURRI ÉLÉVATION AVANT

Nous avons observé **des sections abimées sur le revêtement de bois** des murs extérieurs, une situation favorisant les risques d'infiltration d'eau, d'air ou de parasites et la détérioration prématurée des composantes à proximité.

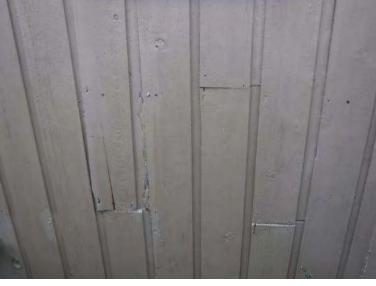
BOIS ABIMÉ ÉLÉVATION GAUCHE

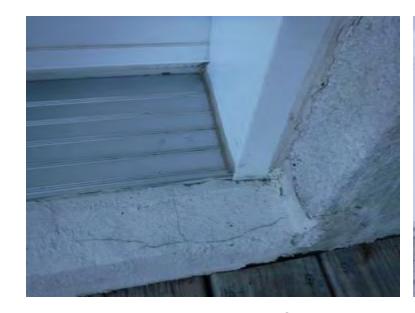
SCELLANT ABIMÉ PORTE AVANT

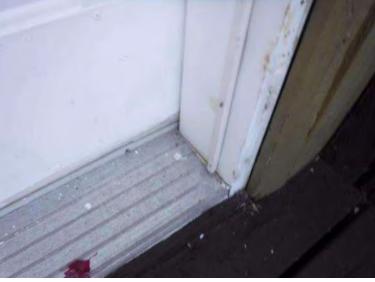
SCELLANT ABSENT PORTE SALON FOYER

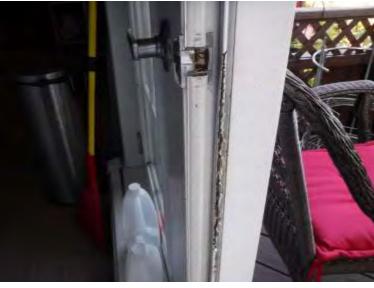
COUPE FROID ABIMÉ PORTE EXTÉRIEURE CUISINE

Nous recommandons les services d'un spécialiste en installation de portes pour valider l'état et la conformité de l'installation et des coupe-froids en périphérie des portes plus froides afin d'assurer une résistance thermique et une protection adéquate contre la condensation.

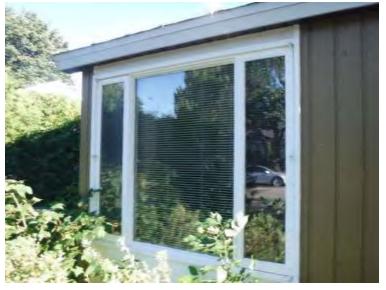
FENÊTRE VIEILLISSANTE EN BOIS ÉLÉVATION AVANT

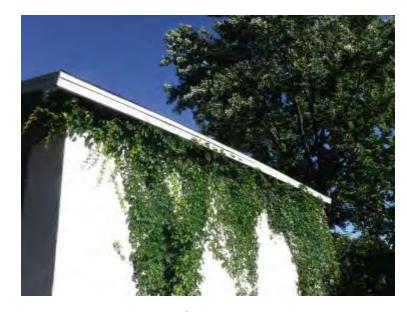
GOUTTIÈRE ABSENTE ÉLÉVATION DROITE

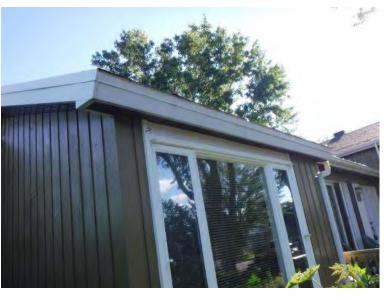
GOUTTIÈRE ABSENTE ÉLÉVATION AVANT

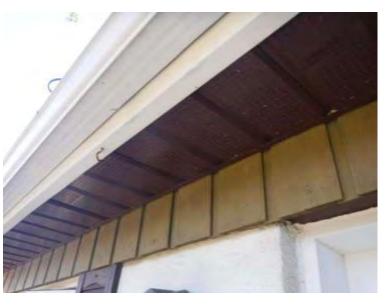
VALIDER DÉGAGEMENT SOUS SOFFITE ENTRETOIT RDC

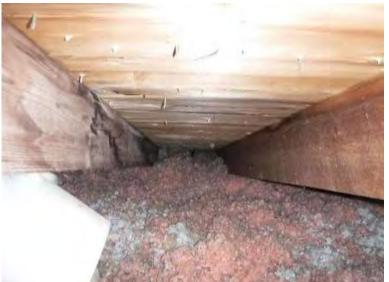
SOFFITE OBSTRUÉ ENTRETOIT DEMI-NIVEAU HAUT

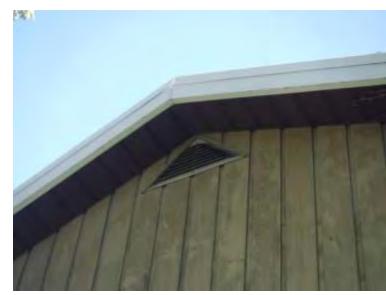
AÉRATEUR DE PIGNON EN PRÉSENCE DE **MAXIMUMS**

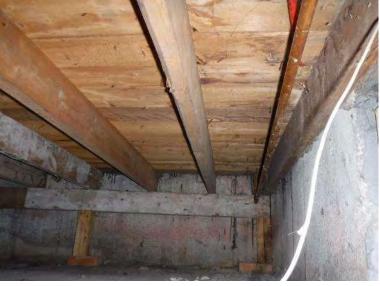
FONDATION SANS ISOLANT ESPACE SOUS DEMI-NIVEAU BAS

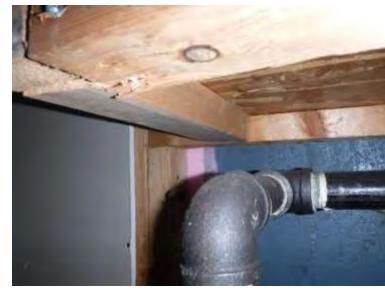
FONDATION PARTIELLEMENT ISOLÉE SALLE MÉCANIQUE

Seules les fondations étanches et bien drainées devraient être isolées par l'intérieur. La présence d'humidité dans un mur en raison d'une infiltration d'eau ou d'une problématique de condensation favorisera la détérioration prématurée des composantes à proximité et la formation de moisissures.

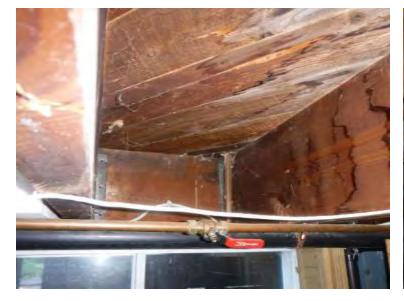
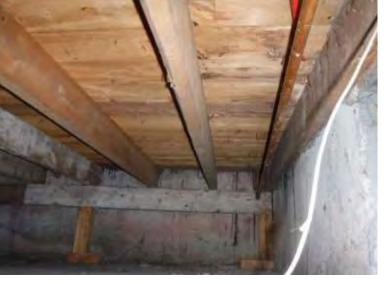
SOLIVE DE RIVE SANS ISOLANT SALLE MÉCANIQUE

Nous avons observé des zones légèrement plus froides sur certaines sections des solives de rive, une situation pouvant être causée par un isolant absent ou mal placé et/ou une faible étanchéité à l'air dans ce secteur. Les taux d'humidités des surfaces froides étaient normaux lors de notre inspection. Les différentiels de températures des surfaces n'étaient pas assez importants pour laisser présager un problème majeur.

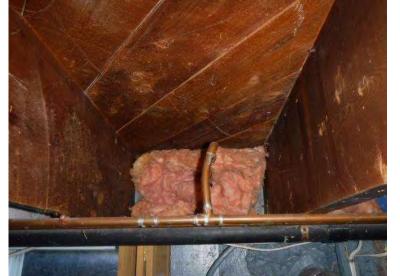
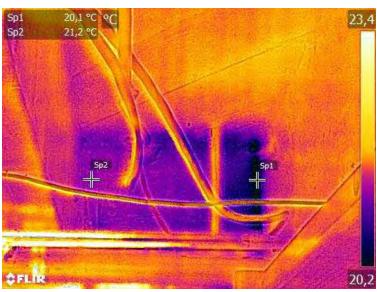
SOLIVE DE RIVE SANS ISOLANT ESPACE SOUS DEMI-NIVEAU BAS

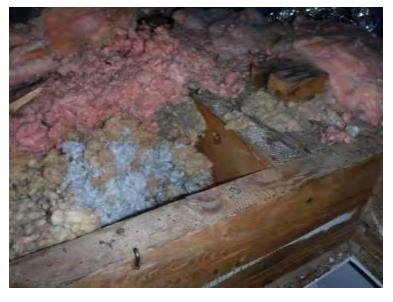
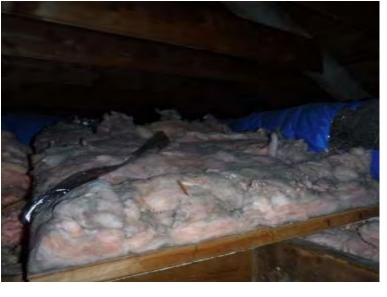
ISOLATION POUVANT ÊTRE AMÉLIORÉE DEUX ENTRETOITS

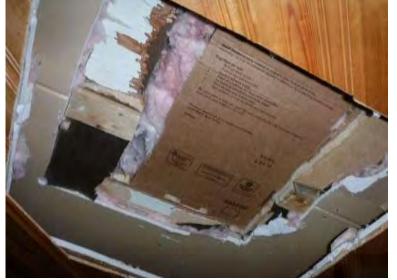
TRAPPE D'ACCÈS MAL ISOLÉE ENTRETOIT DEMI-NIVEAU

Nous avons observé des zones légèrement plus chaudes sur les trappes d'accès à l'entretoit, une situation pouvant être causée par un isolant absent ou mal placé et/ou une faible étanchéité à l'air dans ce secteur. Les taux d'humidités des surfaces chaudes étaient normaux lors de notre inspection. Les différentiels de températures des surfaces n'étaient pas assez importants pour laisser présager un problème majeur.

Nous recommandons de consulter un spécialiste en isolation de bâtiment pour assurer une isolation et une étanchéité à l'air adéquate de la trappe d'accès.

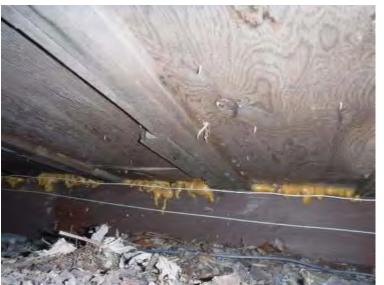
PLANCHER NON VENTILÉ CHEMINÉE GAUCHE

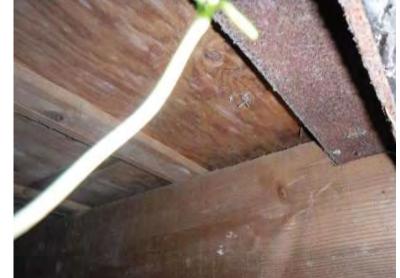
PLANCHER NON VENTILÉ SALON FOYER

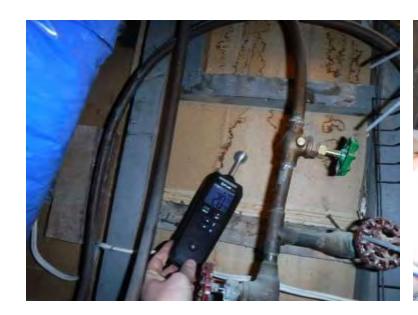
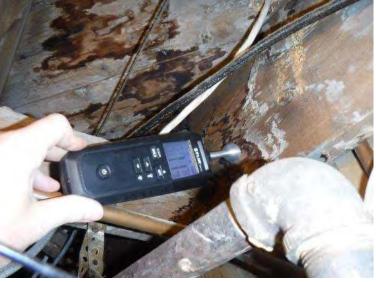
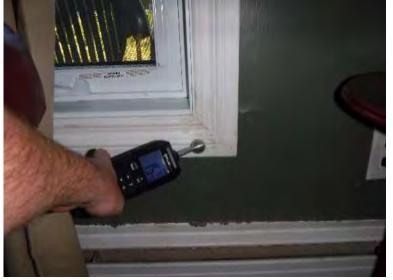
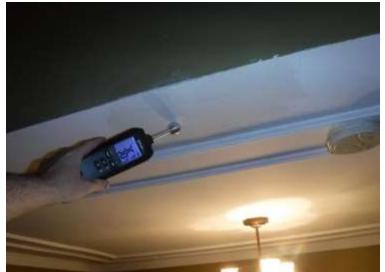
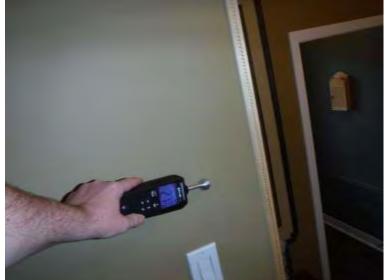
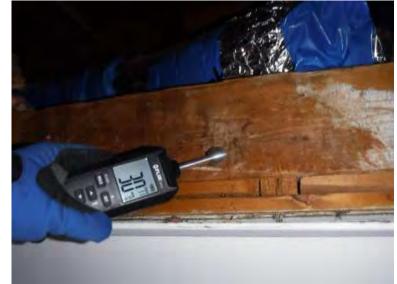
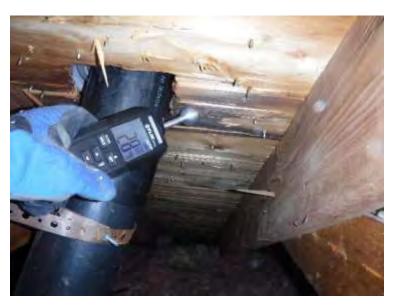
Nous avons observé **des cernes d'humidités**, une situation pouvant indiquer une problématique de condensation, de fuites ou d'infiltration d'eau. Les taux d'humidités des surfaces à proximité des cernes d'humidité étaient normaux lors de notre inspection, signe de possibles problématiques passées. Les matériaux visibles à proximité ne présentaient pas d'important signe de détérioration.

Nous recommandons de faire nettoyer les cernes d'humidités. Porter une attention particulière à l'évolution des cernes d'humidité à la suite des travaux de nettoyage. Une expertise plus approfondie sera nécessaire si les cernes d'humidité réapparaissent afin d'en déterminer les causes et d'établir un plan d'intervention approprié.

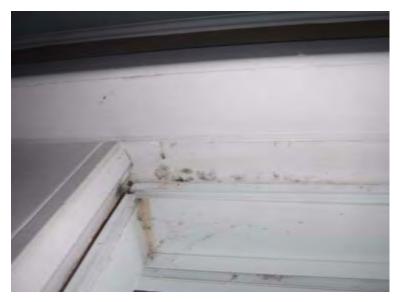
CADRE PORTE EXTÉRIEURE CUISINE

Nous avons observé des signes visuels pouvant s'apparenter à de la moisissure sur certaines surfaces. Les taux d'humidité des surfaces suspectes étaient normaux lors de notre inspection, signe de possibles problématiques passées. Les matériaux visibles à proximité ne présentaient pas d'important signe de détérioration.

Toutes traces pouvant s'apparenter à de la moisissure doivent être retirées et/ou nettoyées selon les protocoles de Santé Canada. Consultez un expert en nettoyage au besoin.

Nous recommandons de surveiller ces endroits afin de déceler l'apparition de nouveaux signes d'humidités. Advenant l'apparition de nouveaux signes d'humidités, une expertise plus approfondie sera nécessaire afin d'en déterminer les causes et d'établir un plan d'intervention approprié.

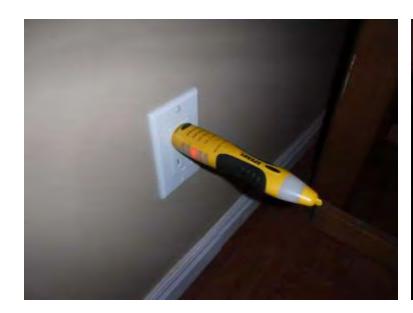
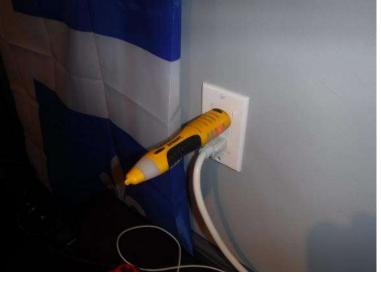
POLARITÉ INVERSÉE SALON SOUS-SOL

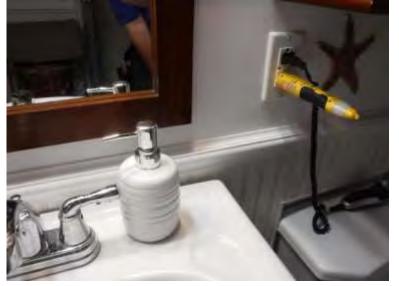
ABSENCE DE MISE À LA TERRE CHAMBRE DEMI-NIVEAU BAS

Nous recommandons les services d'un électricien afin d'installer des prises DDFT aux endroits qui l'exigent.

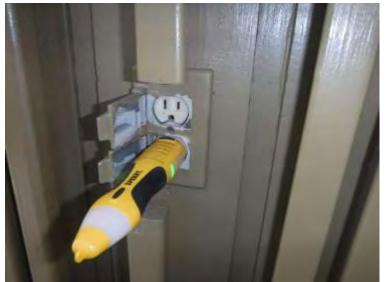
ABSENCE DE DDFT ÉLÉVATION AVANT

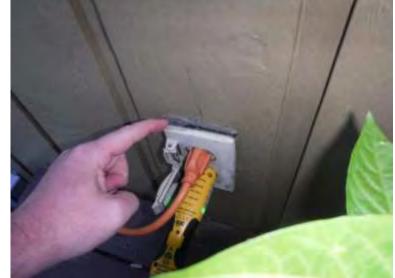
ABSENCE DE DDFT ET PRISE VIEILLISSANTE ÉLÉVATION GAUCHE

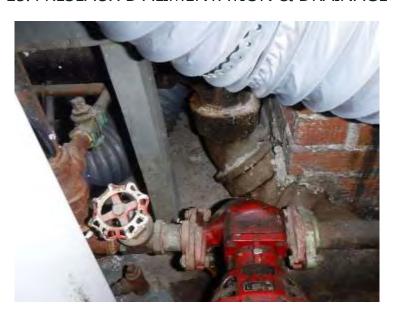
RÉSEAU DRAINAGE SOUTERRAIN EN FONTE

Nous avons observé la présence de tuyauterie en fonte âgée, une situation augmentant les risques de fuite.

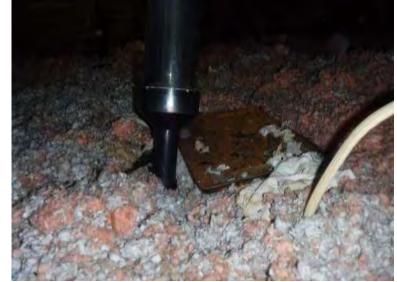
SIGNE D'INFILTRATION D'EAU **ÉVENT ENTRETOIT SALON FOYER**

Nous avons observé des cernes d'humidités, une situation pouvant indiquer une problématique de condensation, de fuites ou d'infiltration d'eau. Les taux d'humidités des surfaces à proximité des cernes d'humidité étaient normaux lors de notre inspection, signe de possibles problématiques passées. Les matériaux visibles à proximité ne présentaient pas d'important signe de détérioration.

Nous recommandons de faire nettoyer les cernes d'humidités. Porter une attention particulière à l'évolution des cernes d'humidité à la suite des travaux de nettoyage. Une expertise plus approfondie sera nécessaire si les cernes d'humidité réapparaissent afin d'en déterminer les causes et d'établir un plan d'intervention approprié.

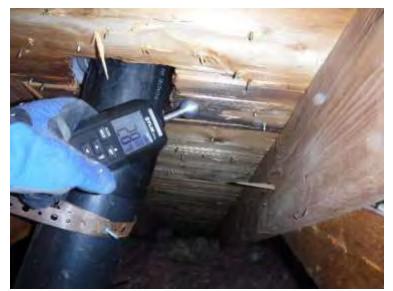
CERNE D'HUMIDITÉ ÉVENT ENTRETOIT SALON FOYER

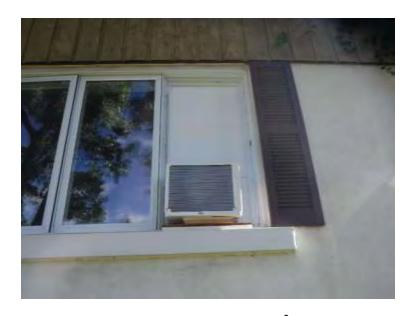
CLIMATISEUR DE FENÊTRE ÉLÉVATION AVANT

Nous avons observé une installation inadéquate d'un climatiseur temporaire dans une fenêtre, une situation favorisant les infiltrations d'eau, d'air et de parasites et la détérioration prématurée des composantes à proximité.

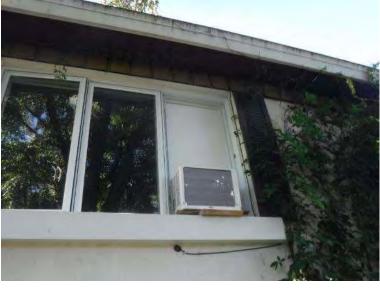
CLIMATISEUR DE FENÊTRE ÉLÉVATION ARRIÈRE

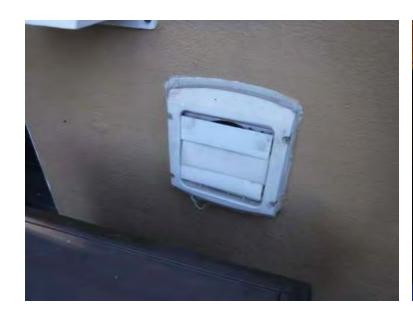
CLAPET ABIMÉ ÉLÉVATION ARRIÈRE

Nous avons observé **la présence de clapets extérieurs abimés**, une situation favorisant les infiltrations d'eau et de parasites et la détérioration prématurée des composantes à proximité.

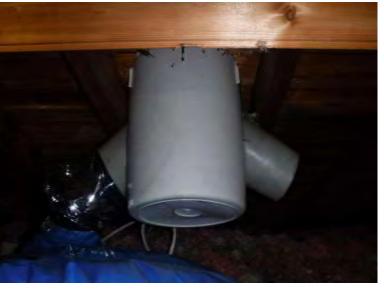
ÉVACUATION SUR LE TOIT ENTRETOIT DEMI-NIVEAU HAUT

Nous avons observé **la présence d'un clapet s'évacuant sur le toit**, une situation favorisant la formation d'une barrière de glace et, à plus long terme, la dégradation prématurée des matériaux à proximité.

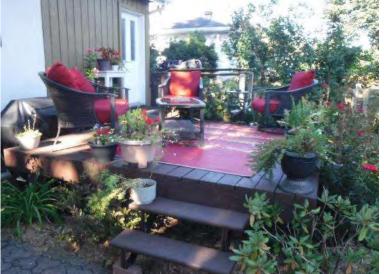
ABSENCE DE GARDES-CORPS ÉLÉVATION ARRIÈRE

Nous recommandons de vous informer auprès des autorités compétentes de votre municipalité afin de valider les normes applicables par mesure de sécurité pour les occupants du bâtiment.

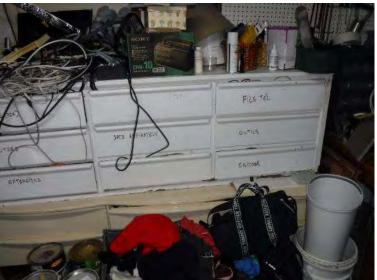
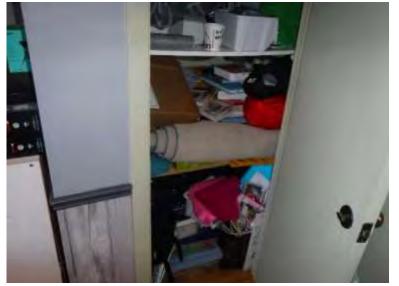
SALLE MÉCANIQUE SOUS-SOL

L'encombrement important pourrait favoriser la formation de moisissures, particulièrement dans les endroits sombres et peu ventilés tel que les gardes-robes.

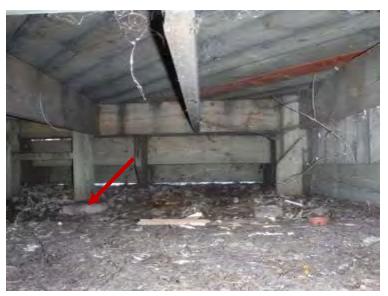
APPUI SUR LE SOL GALERIE ARRIÈRE

Nous recommandons les services d'un charpentier menuisier afin d'évaluer la situation et établir un plan d'intervention adéquat.

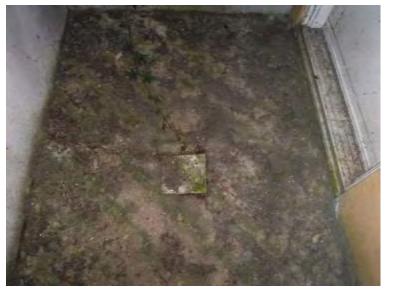
MOUSSE VÉGÉTALE EXPOSANT UN POSSIBLE MAUVAIS FONCTIONNEMENT DU DRAIN

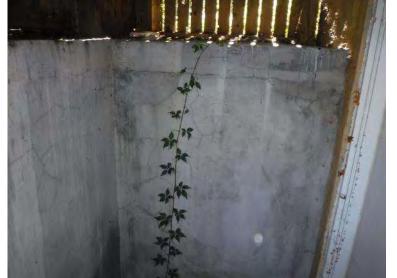
CRÉPI ABIMÉ

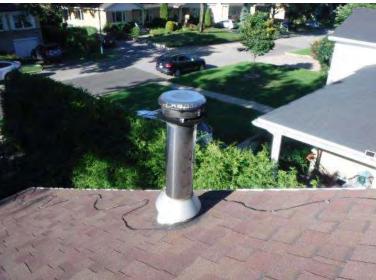
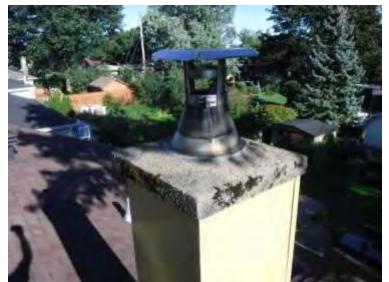
18.2 CHEMINÉES

Nous avons observé la présence d'une cheminée pour l'évacuation des gaz d'un appareil à combustion. Notre inspection de cette composante est limitée.

Nous recommandons les services d'un spécialiste en inspection de cheminée avant son utilisation afin de faire valider les normes applicables au type de cheminée installée puisque celles-ci varient en fonction du type de cheminée, d'appareil de combustion et de toiture.

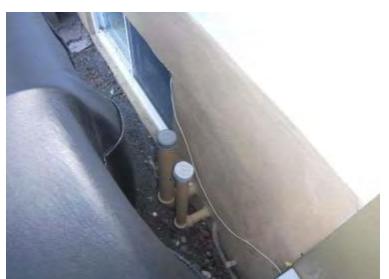
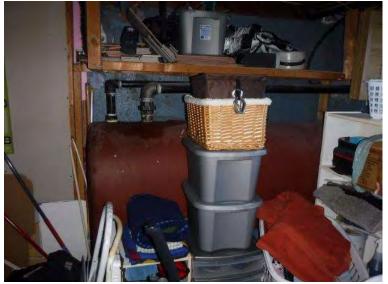
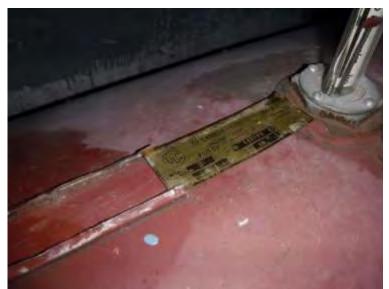
18.3 RÉSERVOIR DE MAZOUT

Nous avons observé la présence d'un réservoir de mazout. Notre inspection de cette composante est limitée.
